**Présentation des nouveaux PIAS (nationaux et départementaux)**Annexe(s) : ☐ Néant ☒ Oui → Nombre : 2

- PIAS de l'IGSC n°15-2024 à n°22-2024

- PIAS du SDIS 70 n°1 et 2 -2025

**Titre :** Accident de la circulation impliquant, un véhicule civil, un VSAV et un VISU.

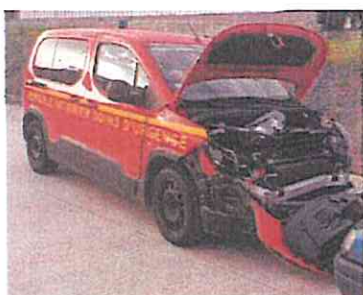
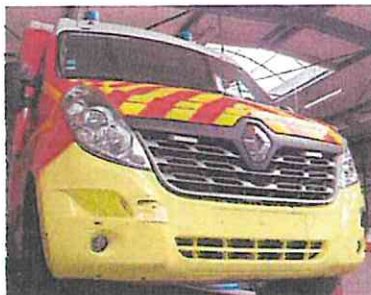
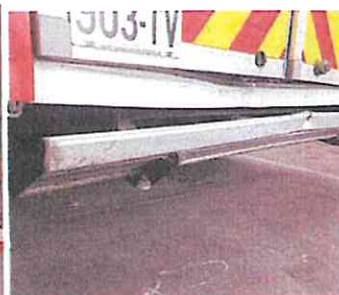
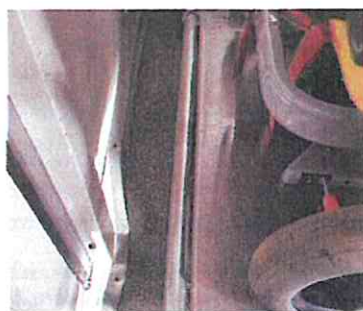
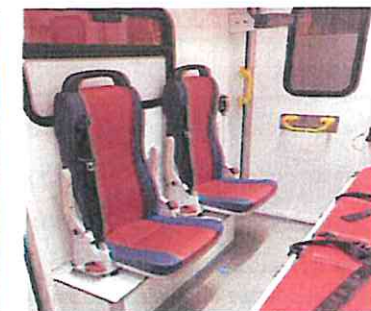
- Lors d'un transport d'une victime sur un centre hospitalier, un VSAV paramédicalisé par un ISP circule sur un axe de circulation 2 x 1 voie. Il est suivi par un VISU (Véhicule Infirmier Soins d'Urgence). Un conducteur d'un véhicule civil avec une remorque porte-voiture et circulant dans le même sens, aperçoit le VSAV dans son rétroviseur et freine brutalement. Sous l'effet de surprise, le conducteur du VSAV freine en urgence et vient s'appuyer sur la remorque.

- Le conducteur du VISU est surpris, à son tour, par le freinage du VSAV, sans comprendre ce qui se passe. Il freine et vient percuter l'arrière de celui-ci à environ 30-40 kilomètres/heure. Pas de déclenchement d'air bag.

- L'ensemble des personnels du SDIS était ceinturé y compris la victime. Juste après le premier impact avec le véhicule civil, le chef d'agrès s'est détaché et s'est levé pour prendre contact avec le conducteur. L'impact du VISU en second temps a fait chuter le chef d'agrès contre le mobilier du VSAV.

| Interne au service : | Extérieur au service : |
|---|---|
| <ul style="list-style-type: none"> <li>-VSAV indisponible pour une durée de 50 semaines (réparation chez le constructeur TIB). Coût 26 000 € TTC.</li> <li>-VISU indisponibilité de 6 semaines, (réparation par carrossier local). Coût 8 000 € TTC.</li> </ul> | <ul style="list-style-type: none"> <li>-Timon de la remorque du véhicule civil légèrement tordu.</li> </ul> |

- Porter à connaissance cet accident lors des formations COD 0 et des FMPS SSUAP dans les CIS.
- Toujours respecter les distances de sécurité, **appliquer la règle des 2 secondes minimums entre 2 véhicules.**
- Utilisation des sièges de la cellule dans le sens de circulation, conformément aux indications du constructeur.
- Le transport d'une victime du lieu de la prise en charge au CH doit s'effectuer avec une conduite douce et anticipative afin de privilégier le confort de la victime. Sauf avis médical ou situation particulière, l'application des limitations de vitesse est à respecter.

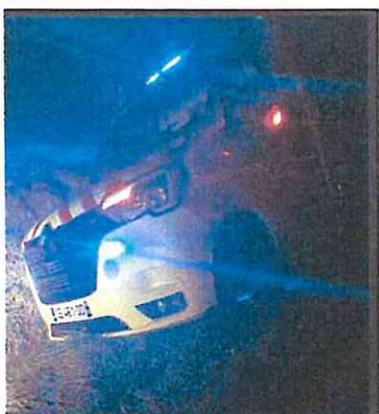
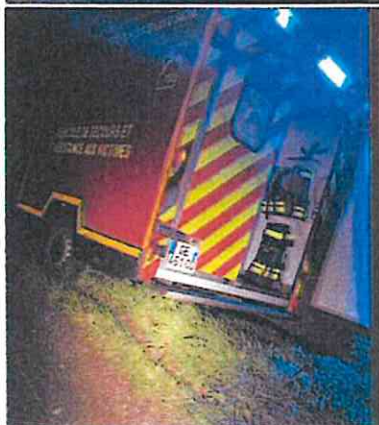
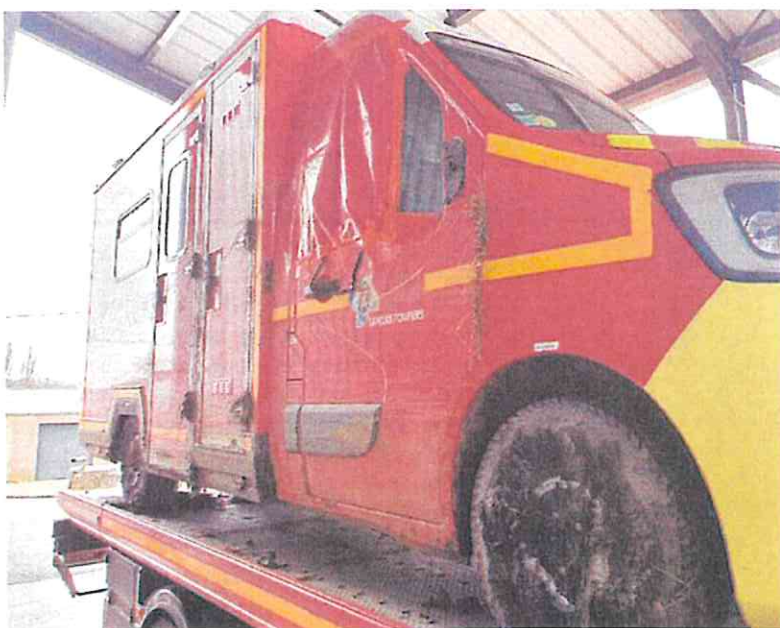
À 19h07, en abordant une courbe, un motocycliste arrivant en sens inverse se déporte sur la voie de circulation du VSAV. Le conducteur effectue alors une manœuvre d'évitement en braquant brusquement à droite, esquivant de justesse le motocycliste. Toutefois, cette action entraîne la roue avant droite du VSAV dans un accotement herbeux et très meuble. Le véhicule glisse inévitablement dans un petit fossé et vient s'immobiliser en appui contre un talus d'environ 1,50 m.

| Interne au service : | Extérieur au service : |
|---|---|
| <ul style="list-style-type: none"> <li>1 VSAV indisponible pendant 5 semaines.</li> <li>Seule la carrosserie de la partie cabine a été endommagée.</li> <li>Estimation du coût des réparations : 5 200 € TTC.</li> </ul> | <ul style="list-style-type: none"> <li>Néant</li> </ul> |

- Cet événement constitue une occasion de rappeler les règles essentielles de prévention des risques liés aux déplacements en véhicules, conformément au nouveau plan de prévention du risque routier. Il souligne notamment l'importance du port systématique de la ceinture de sécurité et de l'adoption d'une conduite prudente, avec une vitesse adaptée aux conditions de circulation.
- Engager systématiquement un véhicule dédié à la protection, au balisage et à l'éclairage.
- Privilégier, autant que possible, l'utilisation des axes principaux plutôt que des routes secondaires.

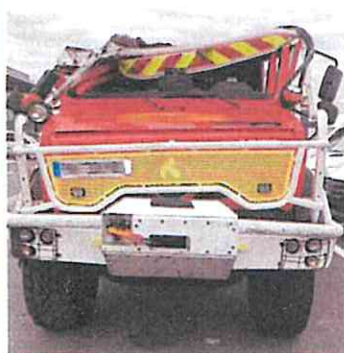
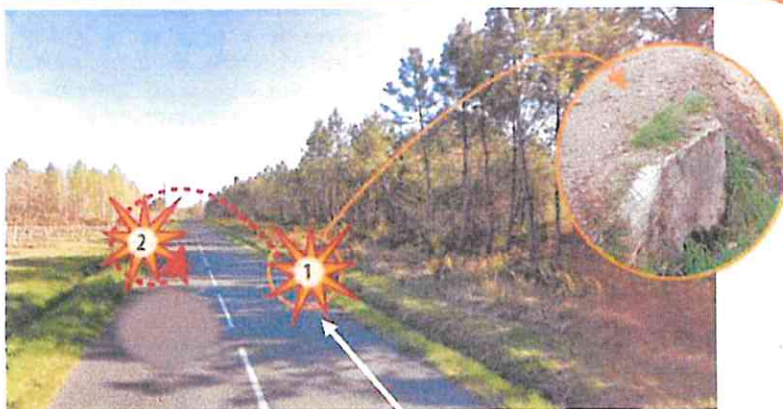
#### Etape n°1 :

Le CCF tape une tête de buse en béton.

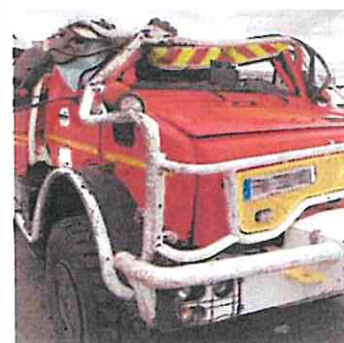
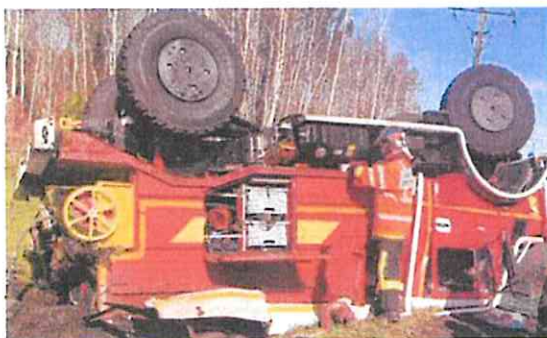
#### Etape n°2 :

Positionnement du CCF après le tonneau.

| Facteurs | Aggravants ou défavorables | Atténuants ou favorables |
|---|---|---|
| <b>Techniques</b> | <ul style="list-style-type: none"> <li>- La cabine du CCF présente un degré d'écrasement important malgré la présence de l'arceau anti écrasement.</li> <li>- Cuve pleine + poids du CCF = 15 tonnes (ballant tout existant).</li> <li>- Véhicule adapté à la conduite hors route avec un centre de gravité élevé.</li> </ul> | <ul style="list-style-type: none"> <li>- Cuve pleine atténuant le ballant.</li> <li>- Présence d'un dispositif anti-écrasement de la cabine.</li> <li>- CCF de 2020 avec le contrôle technique réalisé en mai 2022</li> <li>- Système de double « actions des amortisseurs.</li> <li>- Présence de film de protection sur les vitre de l'habitacle.</li> <li>- Absence de déformation de l'habitacle au niveau des jambes.</li> </ul> |

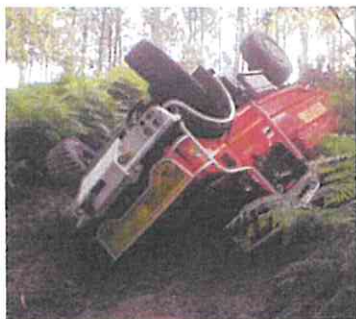
Positionnement du CCF après le retournement.

- La météo pluvieuse, de cette journée de formation, a rendu le terrain glissant, ce qui a pu entraîner une perte d'adhérence du CCF.
- La « pression sable » des pneumatiques a été reconnue insuffisante au vue des conditions météorologiques et de la nature du sol.
- Une racine présente sur l'un des côtés de la pente, n'a pas été prise en compte lors de la reconnaissance. En réalisant un écart pour éviter les deux racines présentes à l'intérieur du virage, le flanc de la roue avant gauche du CCF a pu effleurer la racine non relevée et entraîner son déjantage.
- Le véhicule est désaxé sur quelques mètres dans la pente. Cette situation a accentué le déséquilibre et le retournement du CCF.

- Respecter l'évolution de difficultés sur la durée de la formation (parcours vert/orange/rouge).
- Adapter le choix des parcours par rapport à l'état du sol conséquent aux conditions météorologiques.
- Rendre obligatoire la dotation d'une trousse de secours lors des formations hors des CIS (adaptée à la typologie du stage).
- Adapter le déroulé pédagogique afin d'effectuer les passages d'obstacles difficiles en fin de formation.
- Faire effectuer les passages d'obstacles techniques par le formateur en démonstration afin de diminuer l'appréhension de l'apprenant.
- Rédiger une check-list, sous format papier, concernant les règles de sécurité à effectuer avant chaque passage d'obstacle (document à intégrer dans la cabine pour la formation, à disposition du formateur).

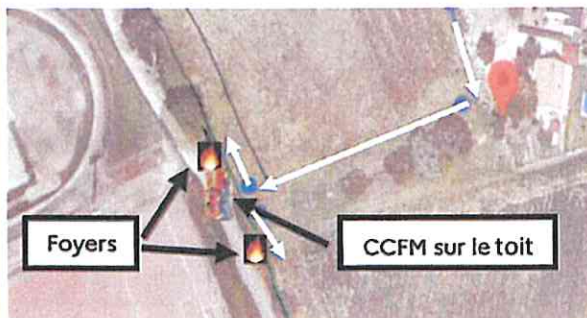
Trajectoire du CCF post-accident

- L'analyse de la position du CCF au moment il bascule démontre que l'engin était situé juste au bord du fossé. Bien que ni le conducteur, ni le chef d'agrès n'en aient jamais eu clairement conscience, le CCF manœuvrait juste au bord du fossé et a basculé lorsque le sol s'est dérobé sous la roue.

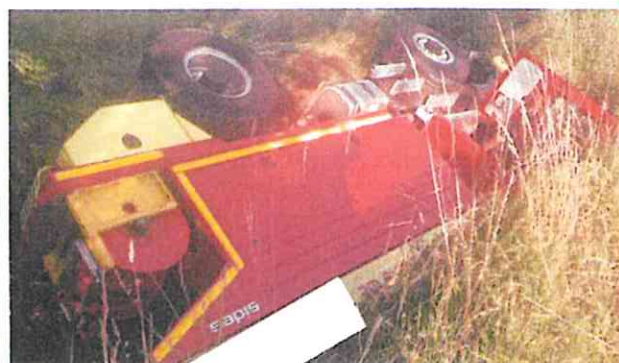
Renversement du CCF dans le fossé

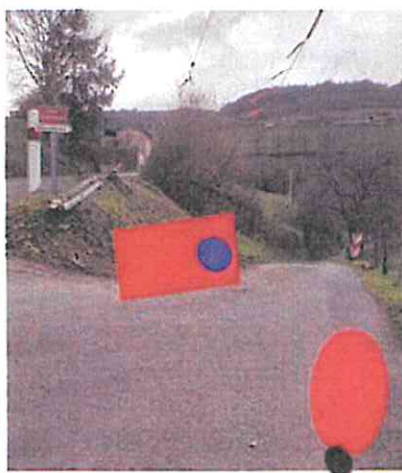
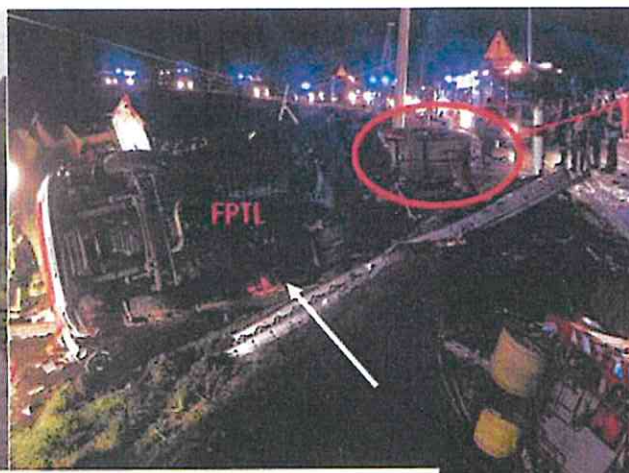
Remorque  
Route de Magny  
(D94E)

Le conducteur redresse alors les roues du fourgon en contrebraquant. La chaussée étant humide, le FPT fait un tête-à-queue et bascule sur le versant gauche. Le FPT finit par se coucher sur le côté passager dans un chemin communal situé en contrebas de la route départementale. La remorque s'est détachée avec l'inertie.

*Positionnement du FPTL et de la RSR  
dans le chemin communal.*

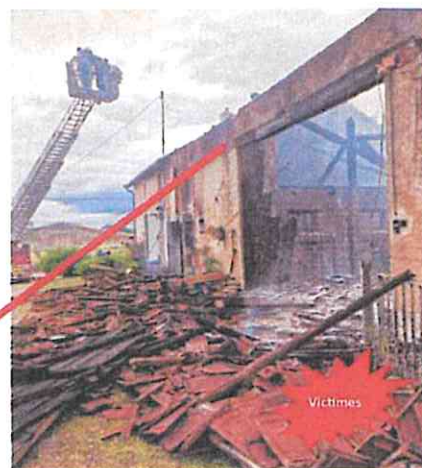
Zone d'effondrement de  
l'avancée de toiture sur les 2 SP

- En action réfléchie, au regard des enjeux et du bénéfices/risques, le COS précisera les actions à mener par les binômes au regard de la zone d'exclusion du bâtiment. La stabilité des structures bâties doit être évaluée par le binôme aux abords des bâtiments sinistrés avant toute pénétration, lors des progressions mais également pour toutes actions réalisées depuis l'extérieur de la structure lorsque celle-ci est menée à l'intérieur de la zone d'exclusion (fragilisation des éléments porteurs, fissures des murs...). A ce titre, l'équipier apporte son aide au porte-lance dans l'observation en permanence de l'environnement afin de sécuriser l'action du binôme.

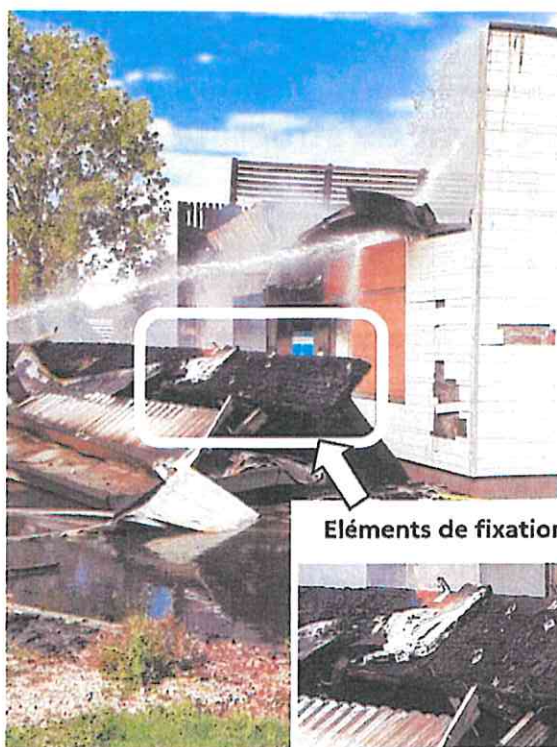
Le binôme n°1 se retrouve écrasé et coincé sous les éléments de toiture.

- 1 SP UR : fracture du tibia et du péroné (4 mois d'arrêt de travail)
- 1 SP UR : douleur intercostale

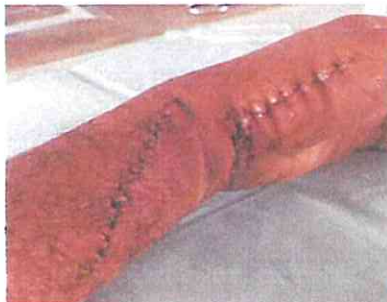
Plaies à l'avant-bras et à la main du sapeur-pompier

- 1 SP en urgence relative (ligament partiellement sectionné), points de suture, arrêt de travail de trois mois.

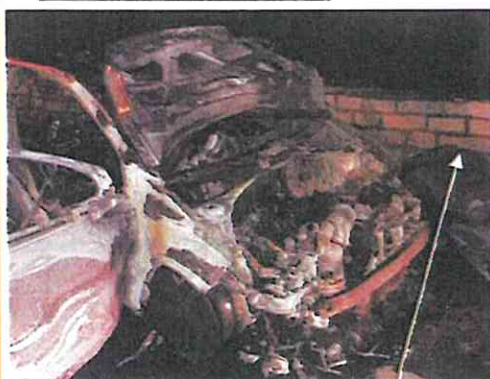
Véhicule concerné et muret

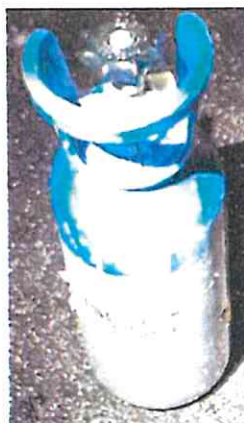
Des investigations complémentaires menées sur place ont permis de déterminer que des bouteilles de protoxyde d'azote (N2O) étaient présentes dans le véhicule incendié au moment de l'accident. Le chef d'agrès n'ayant pas eu notion de cette information, l'opération d'extinction n'a pu être réajustée avant l'accident.

Bouteille de (N2O)

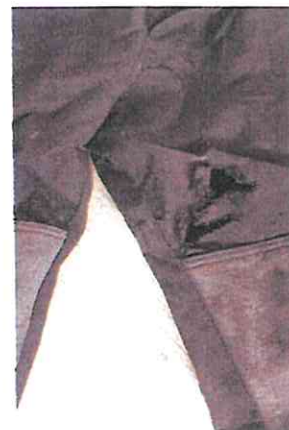
Sur-pantalon déchiré
