## Délibération n°CA-2024-47 Schéma directeur immobilier

## VIII - Diagnostic des sites identifiés

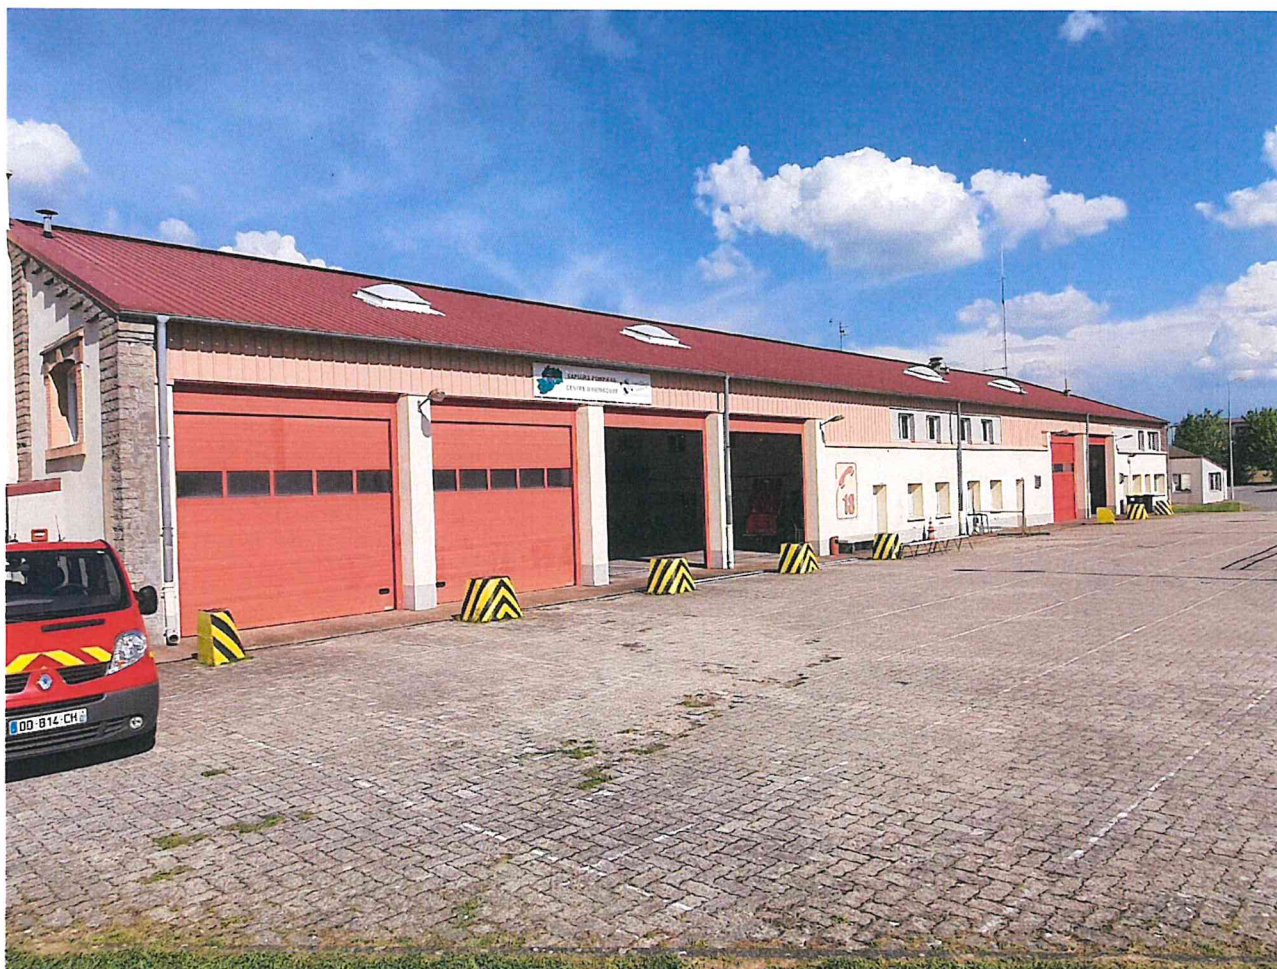
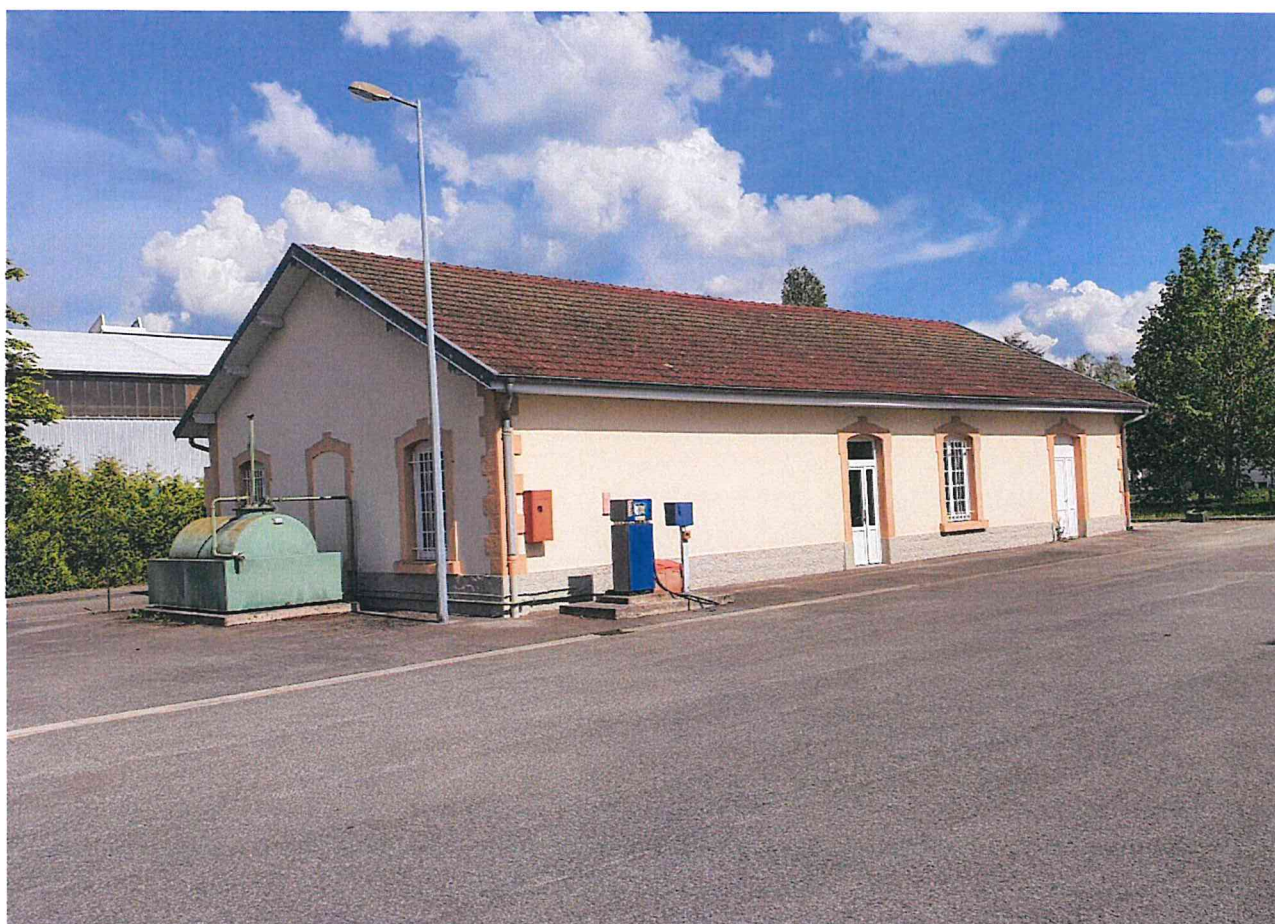
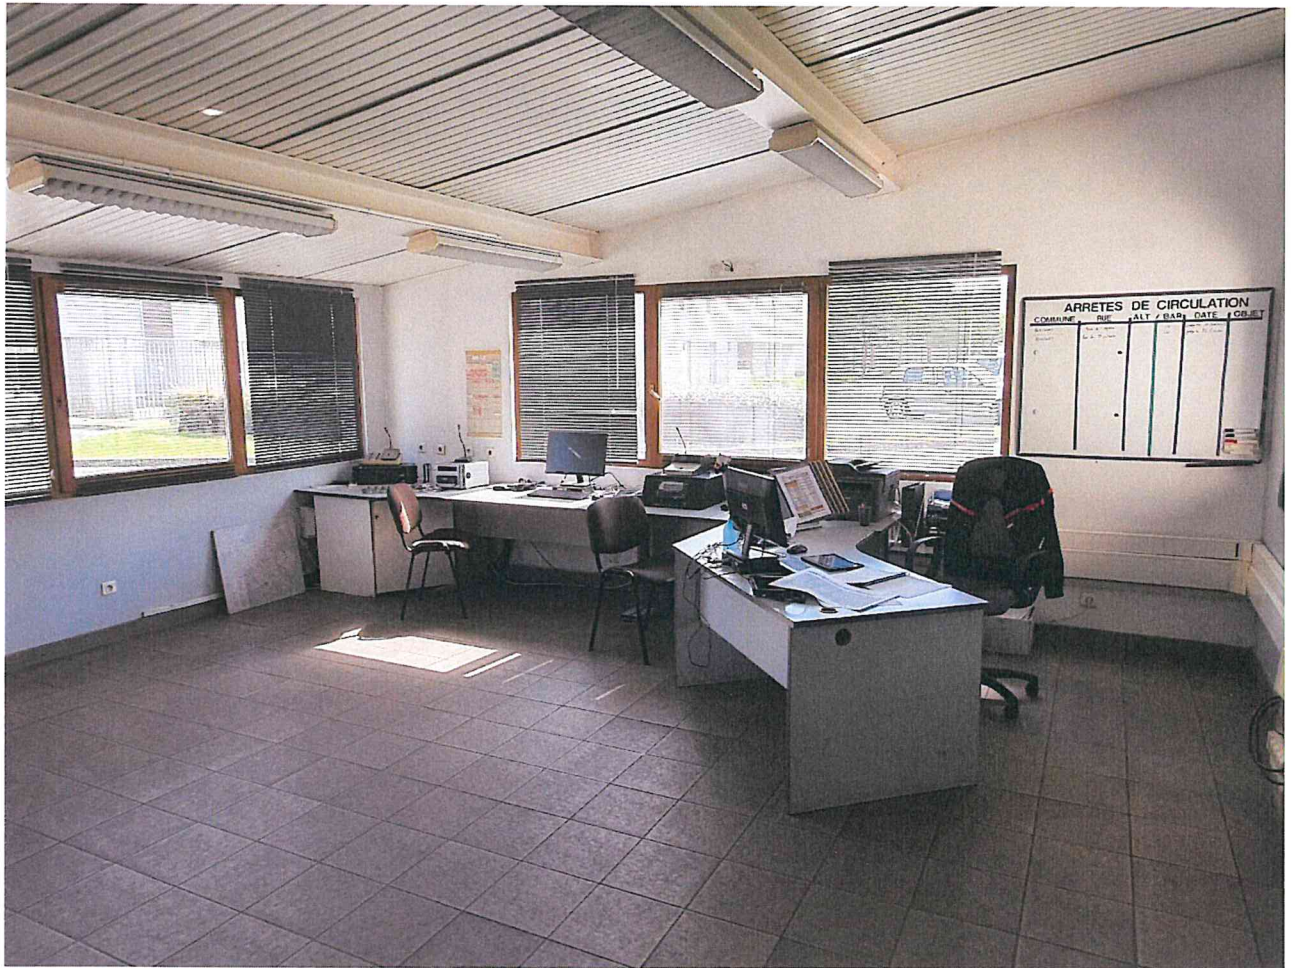
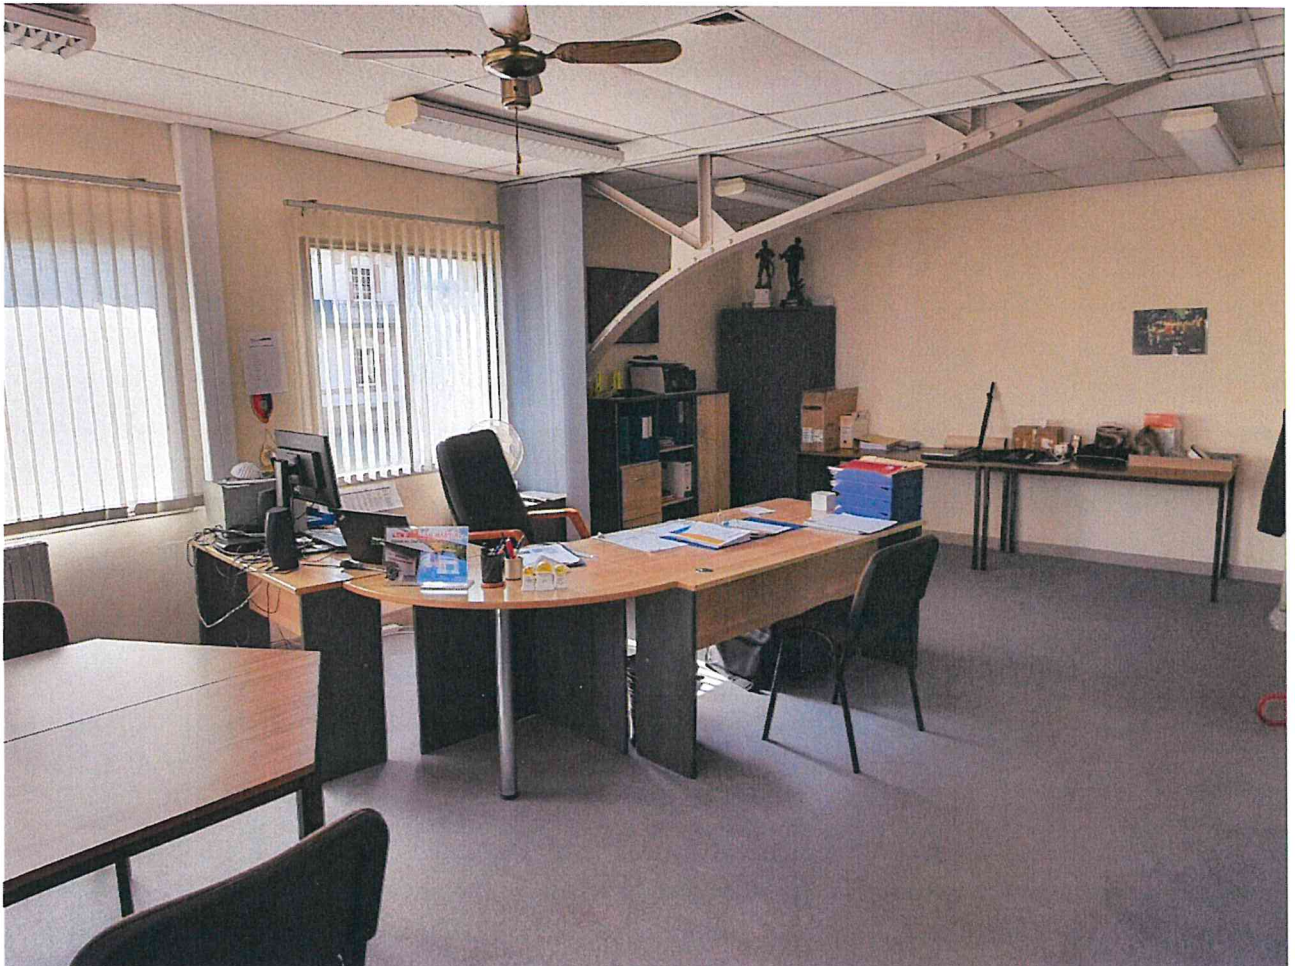
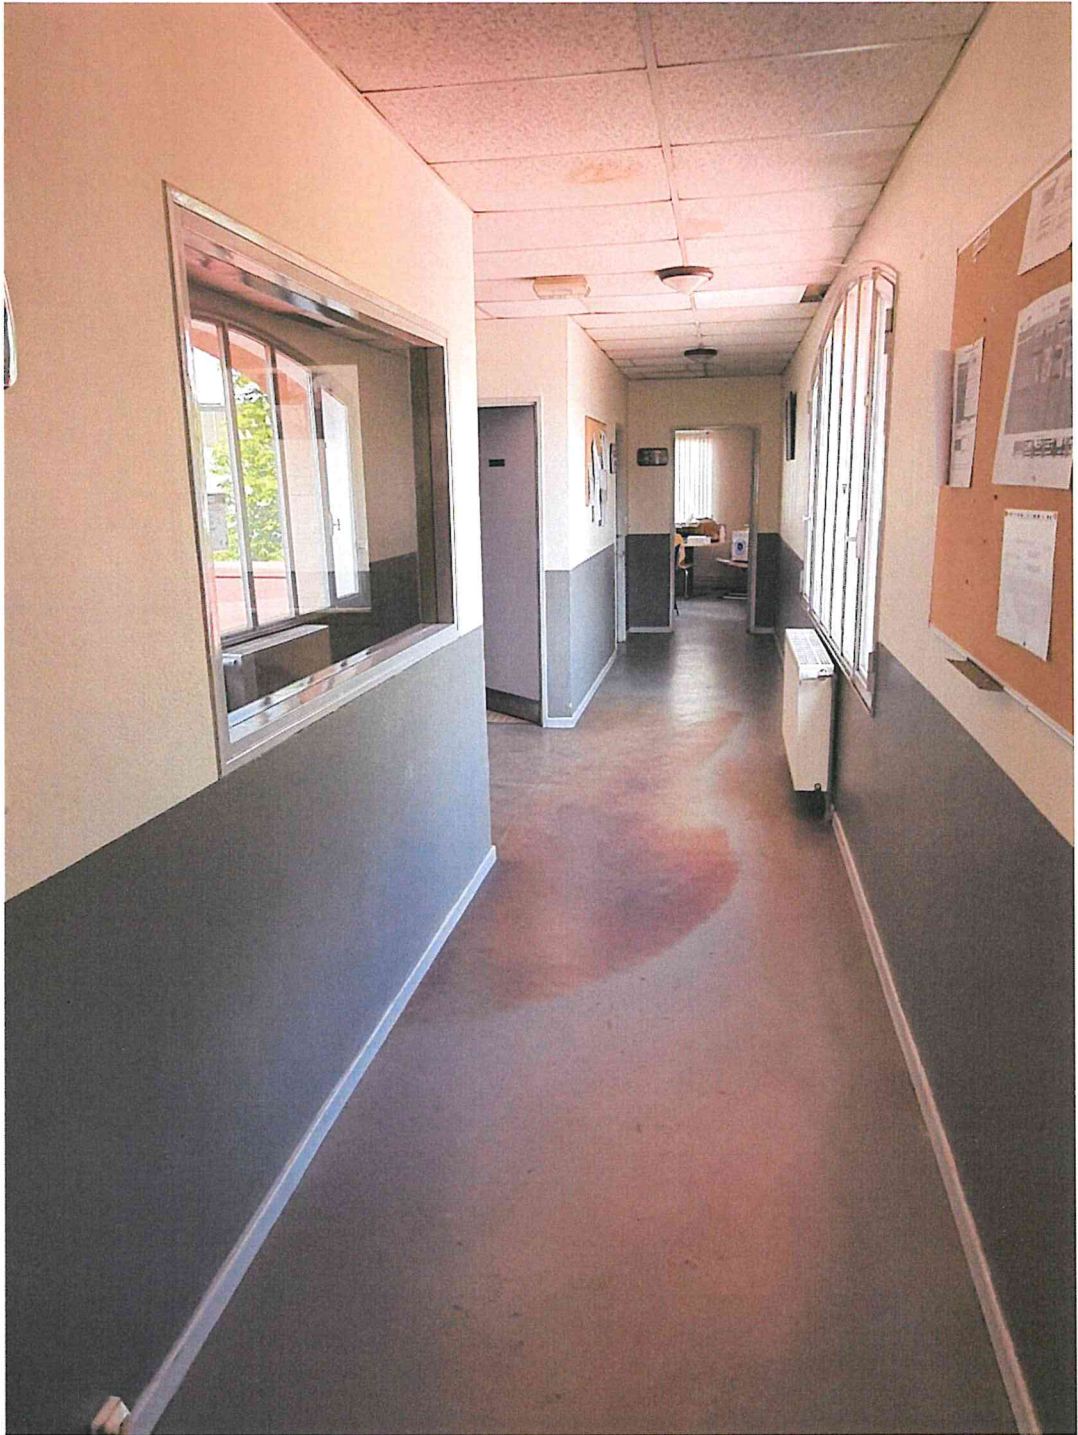
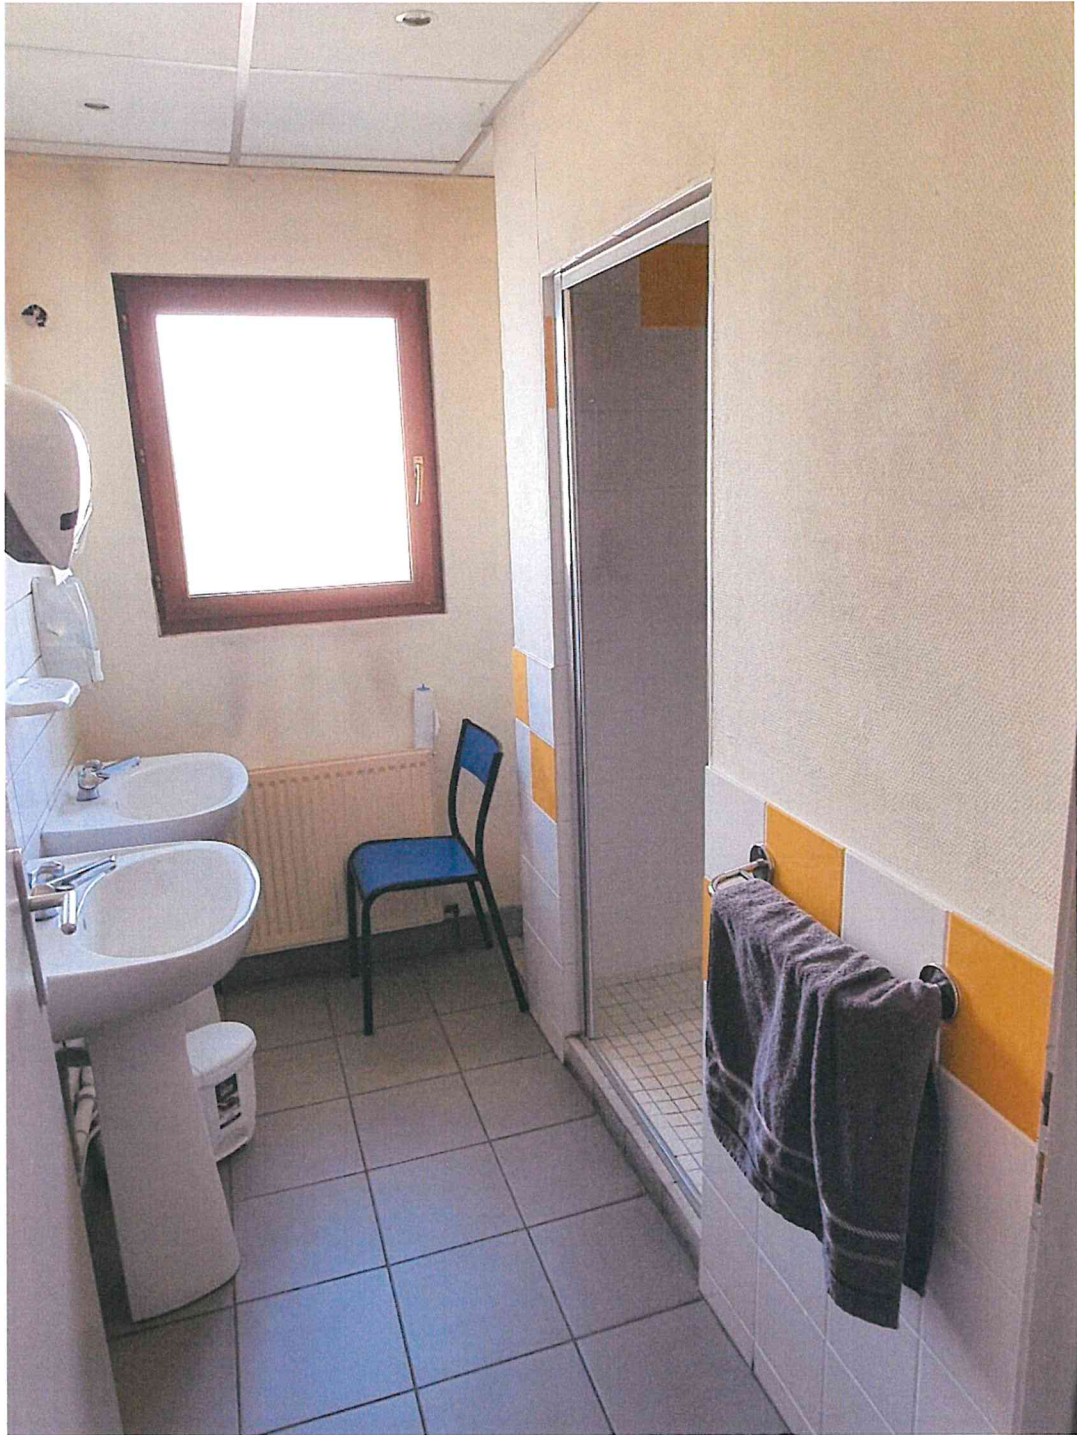
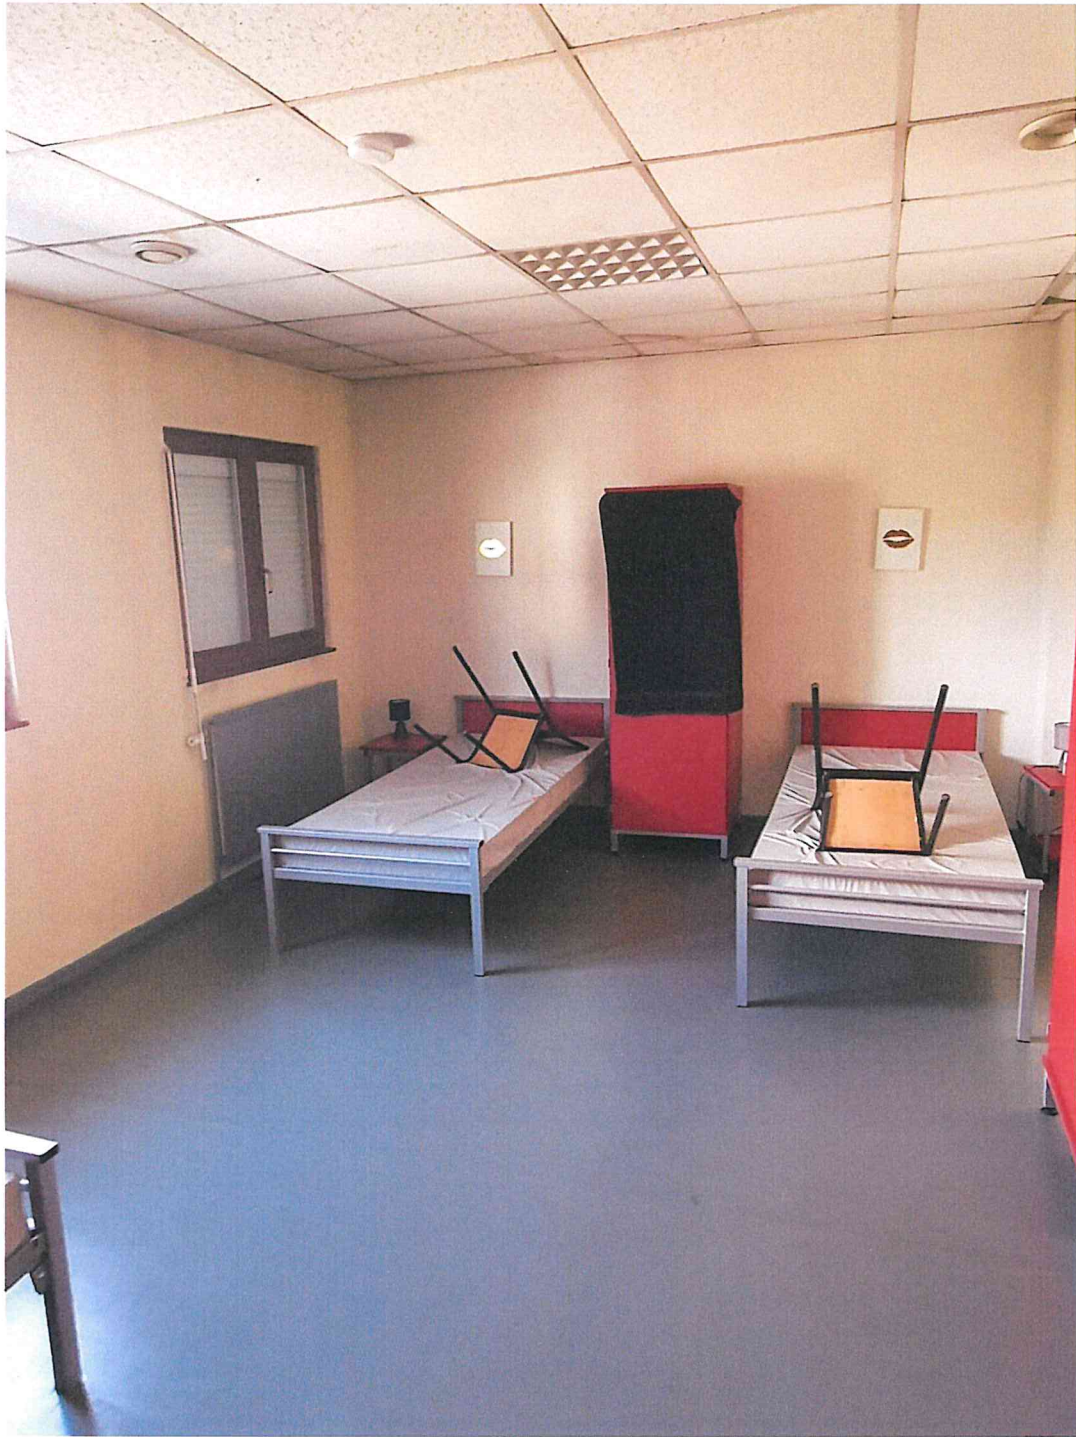
## Eléments photographiques

- Bâtiment présente des défauts d'isolement et d'étanchéité importants en toiture
- Zone administrative vétuste
- Accès au centre contigu à un immeuble d'habitation
- Porte sectionnelle unique pour la remise sanitaire
- Remises incendie nécessitant le stationnement des véhicules les uns derrières les autres
- Absence de zone de couchage et sanitaires dédiées pour le personnel féminin
