## Délibération n°CA-2024-47 Schéma directeur immobilier

## VIII - Diagnostic des sites identifiés

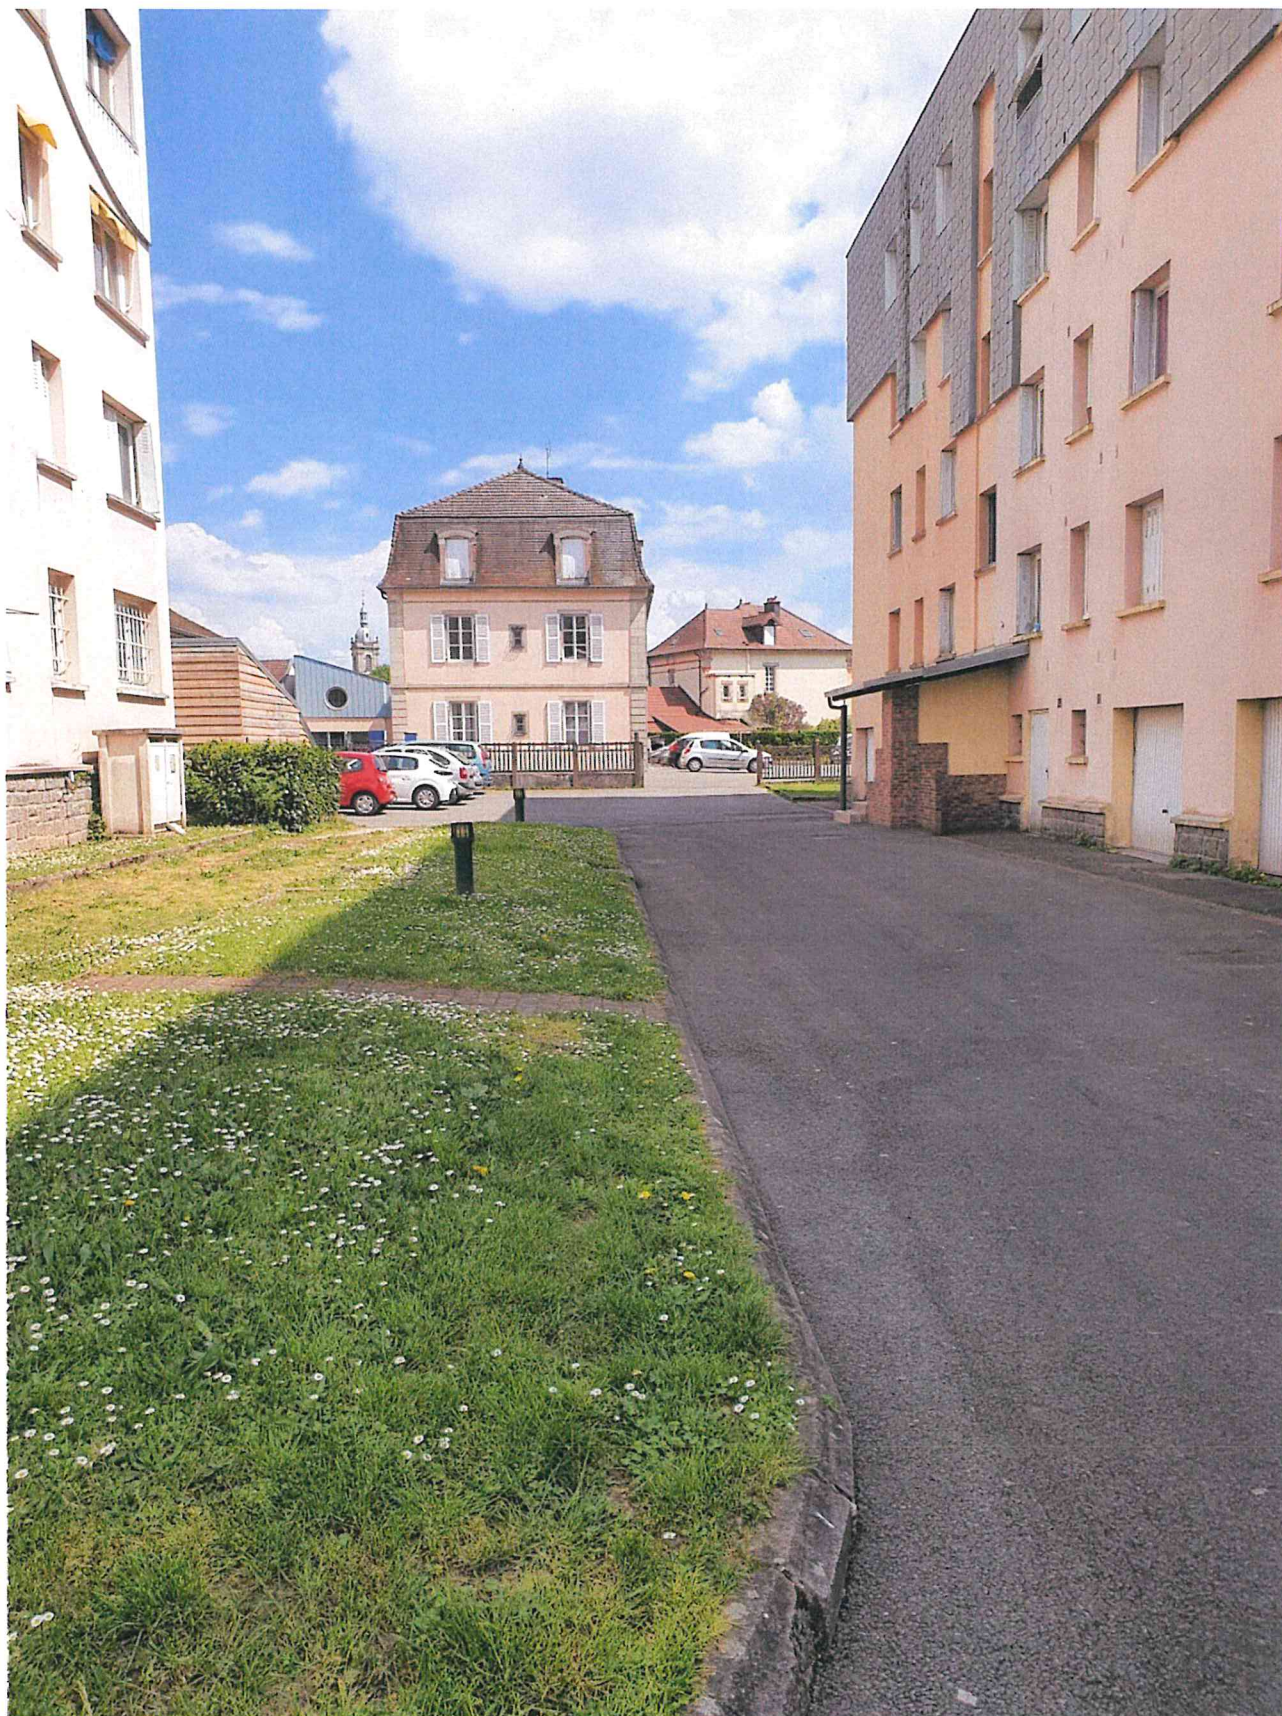
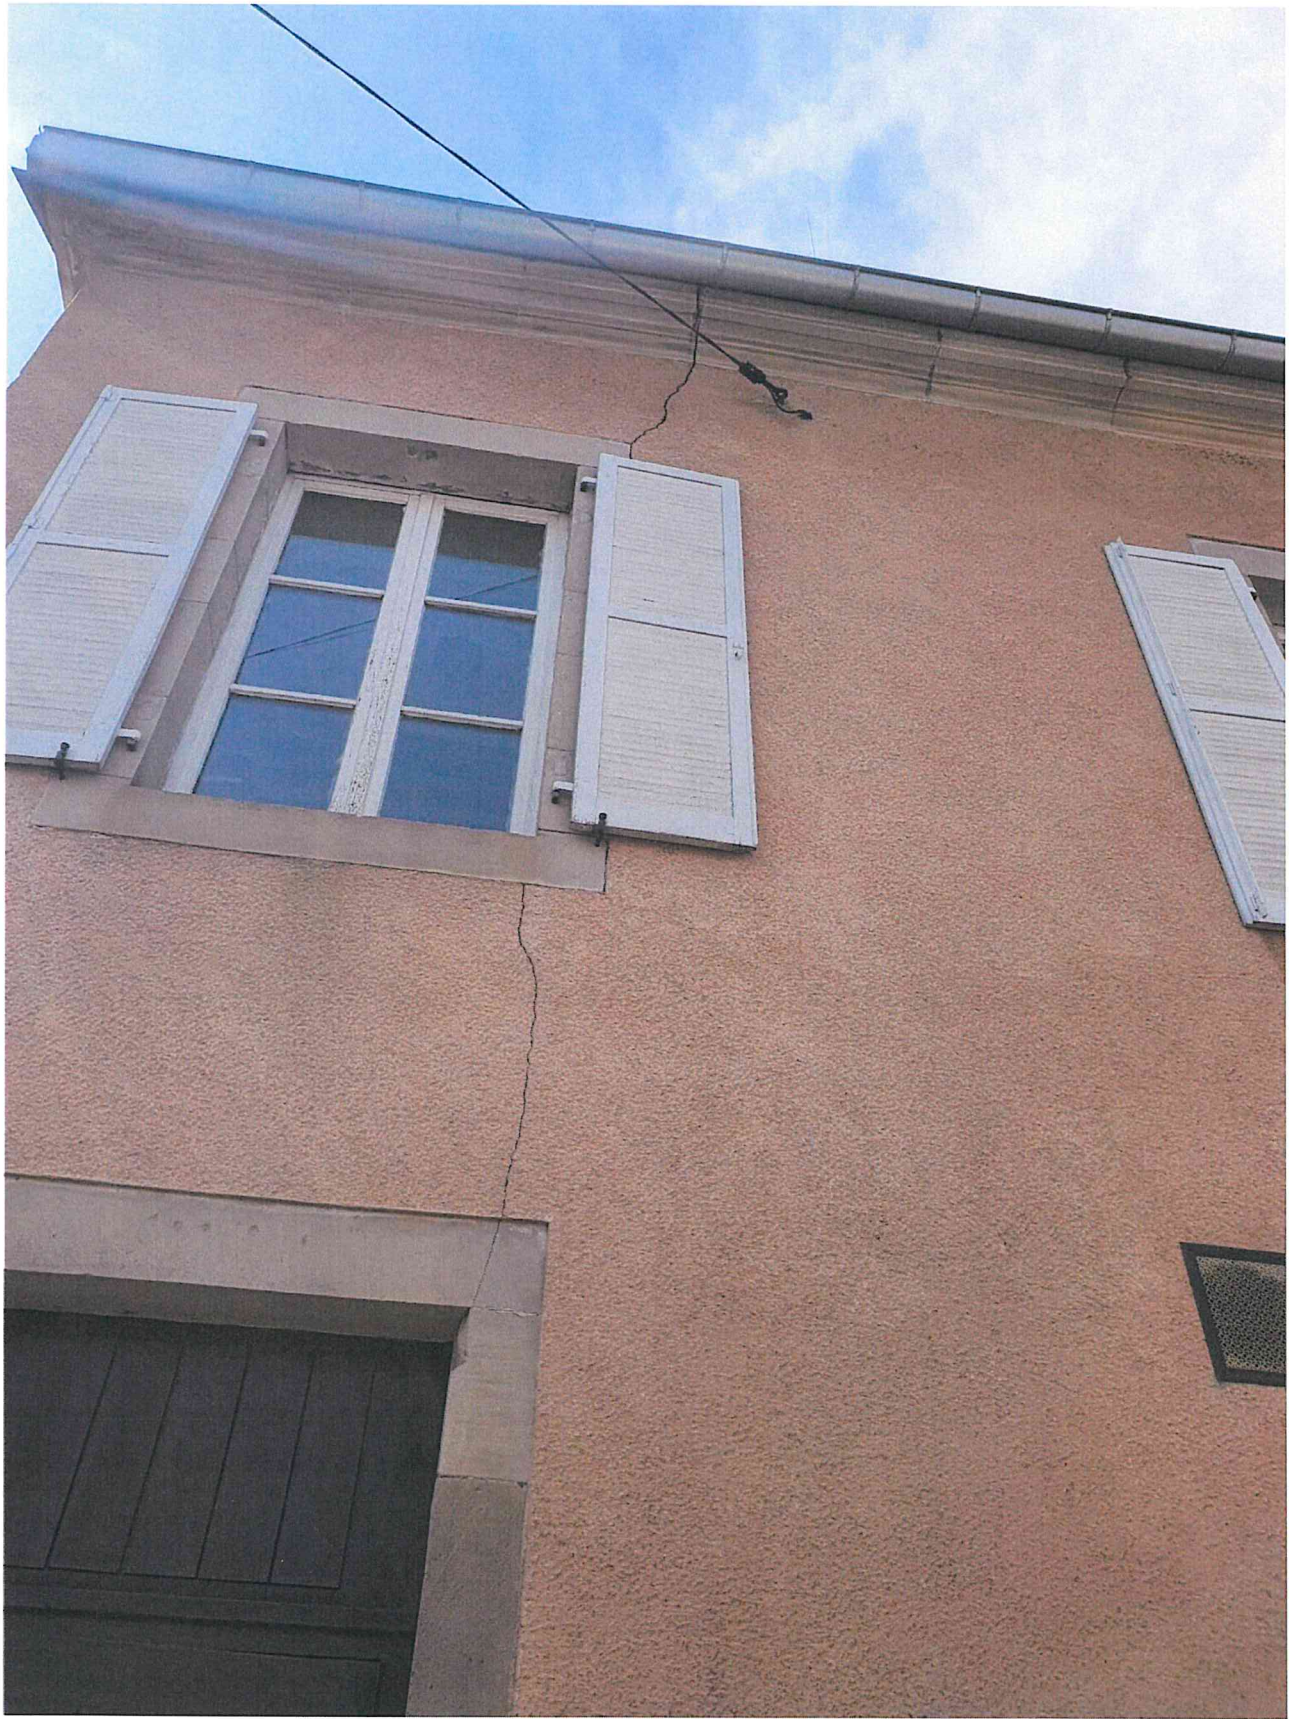
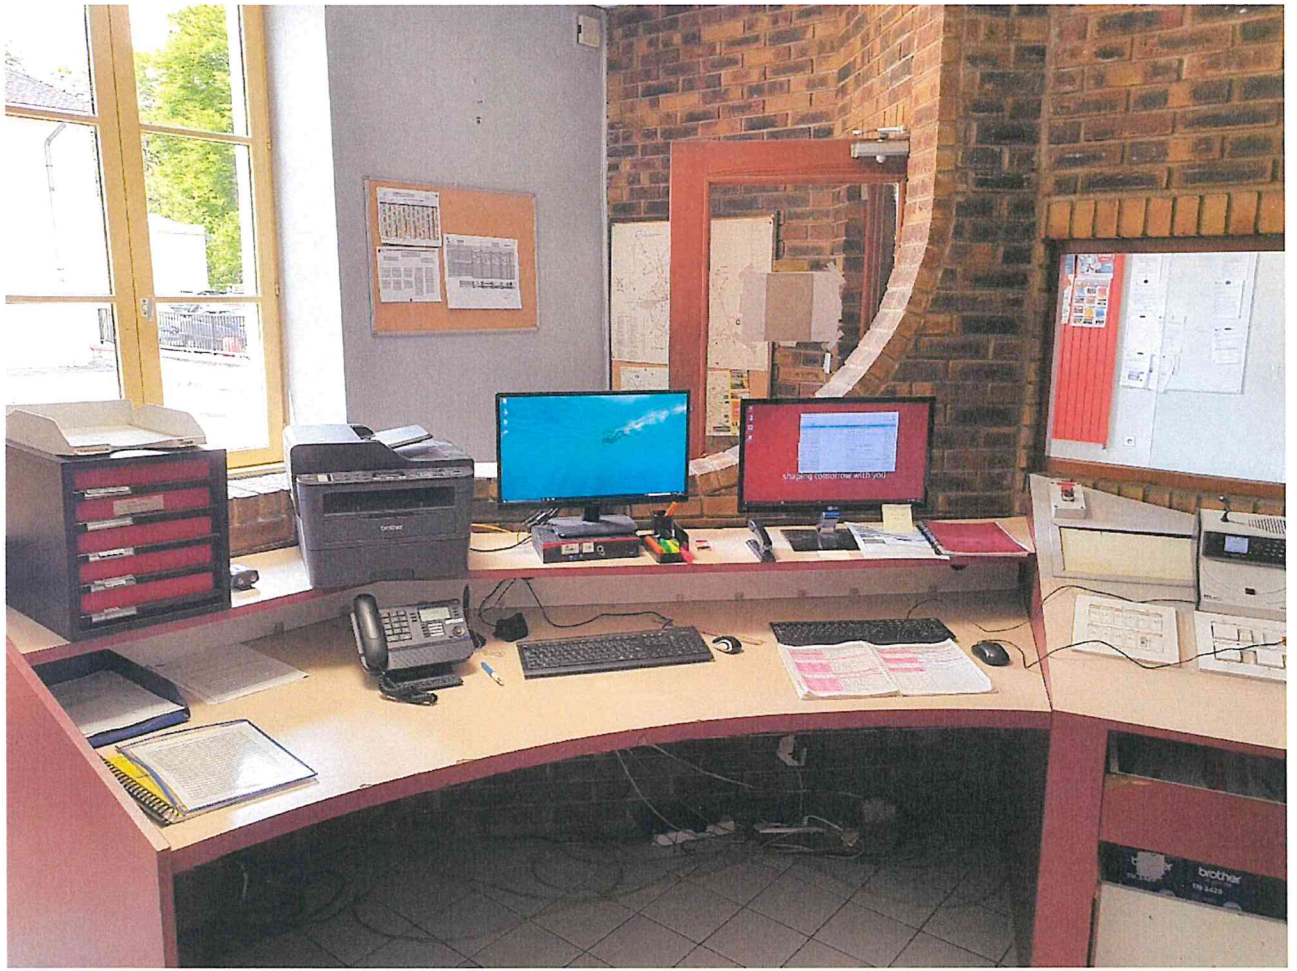
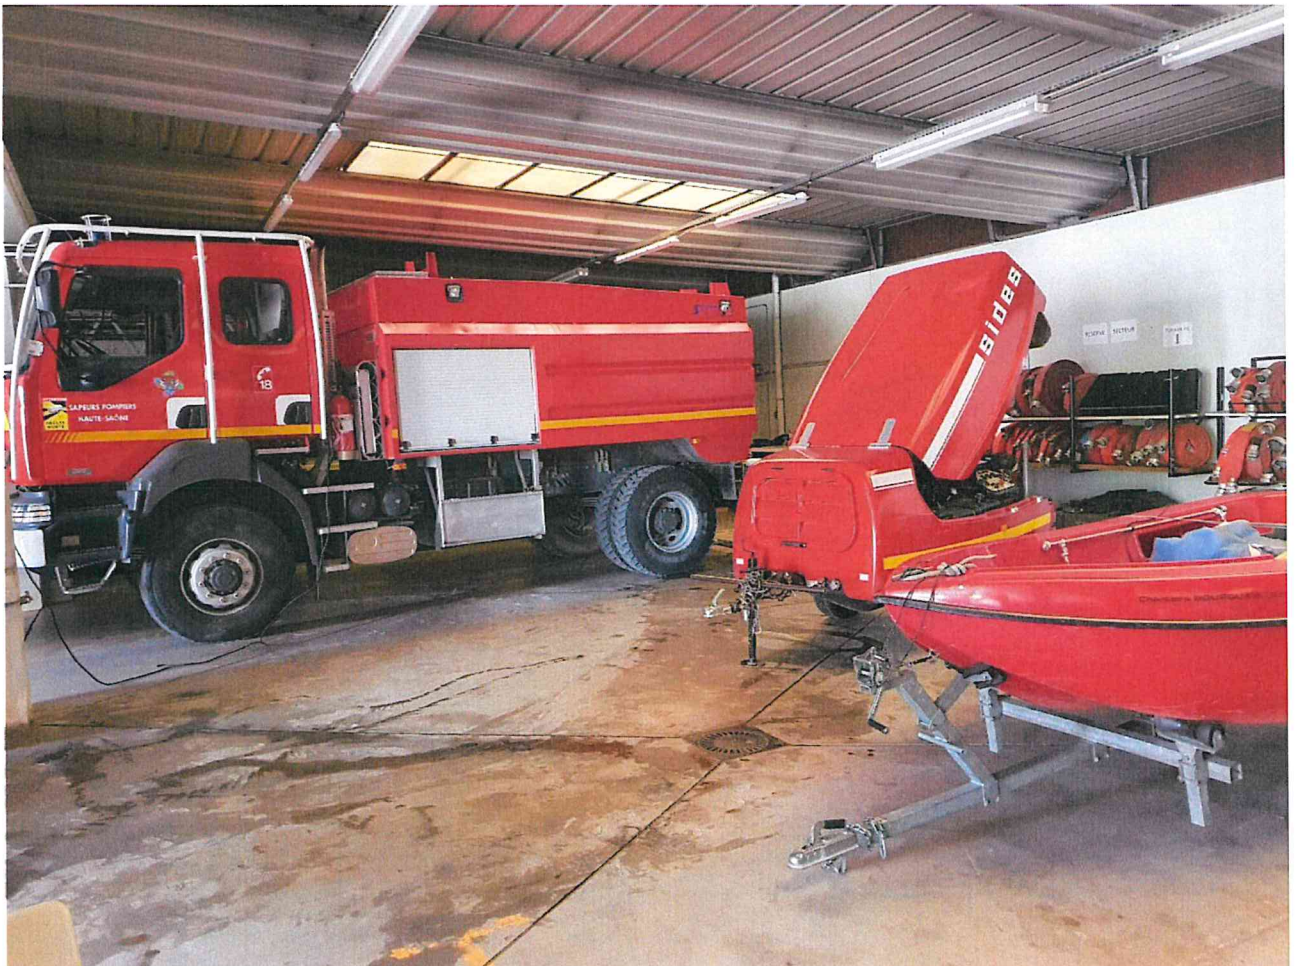
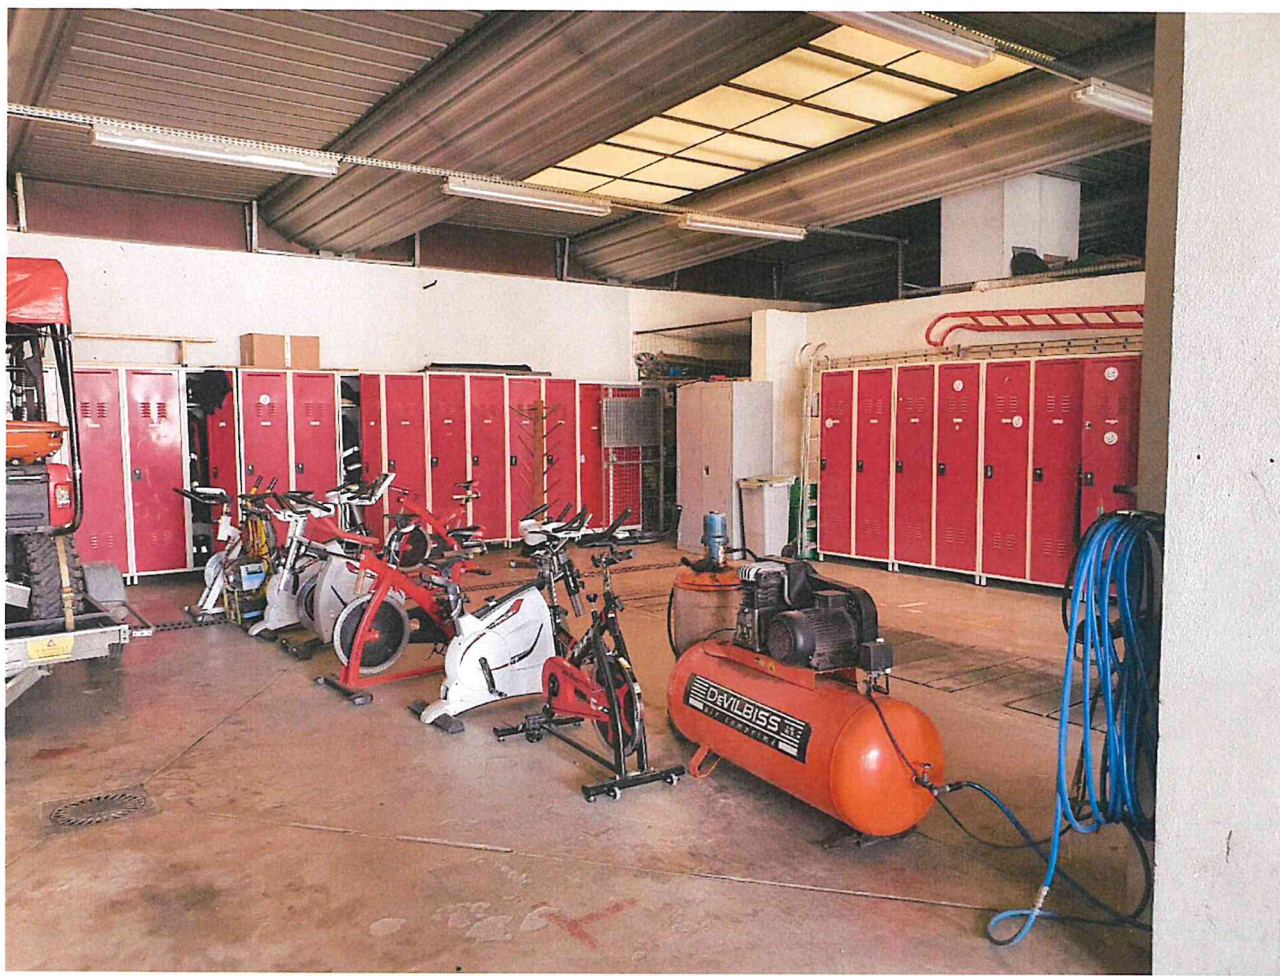
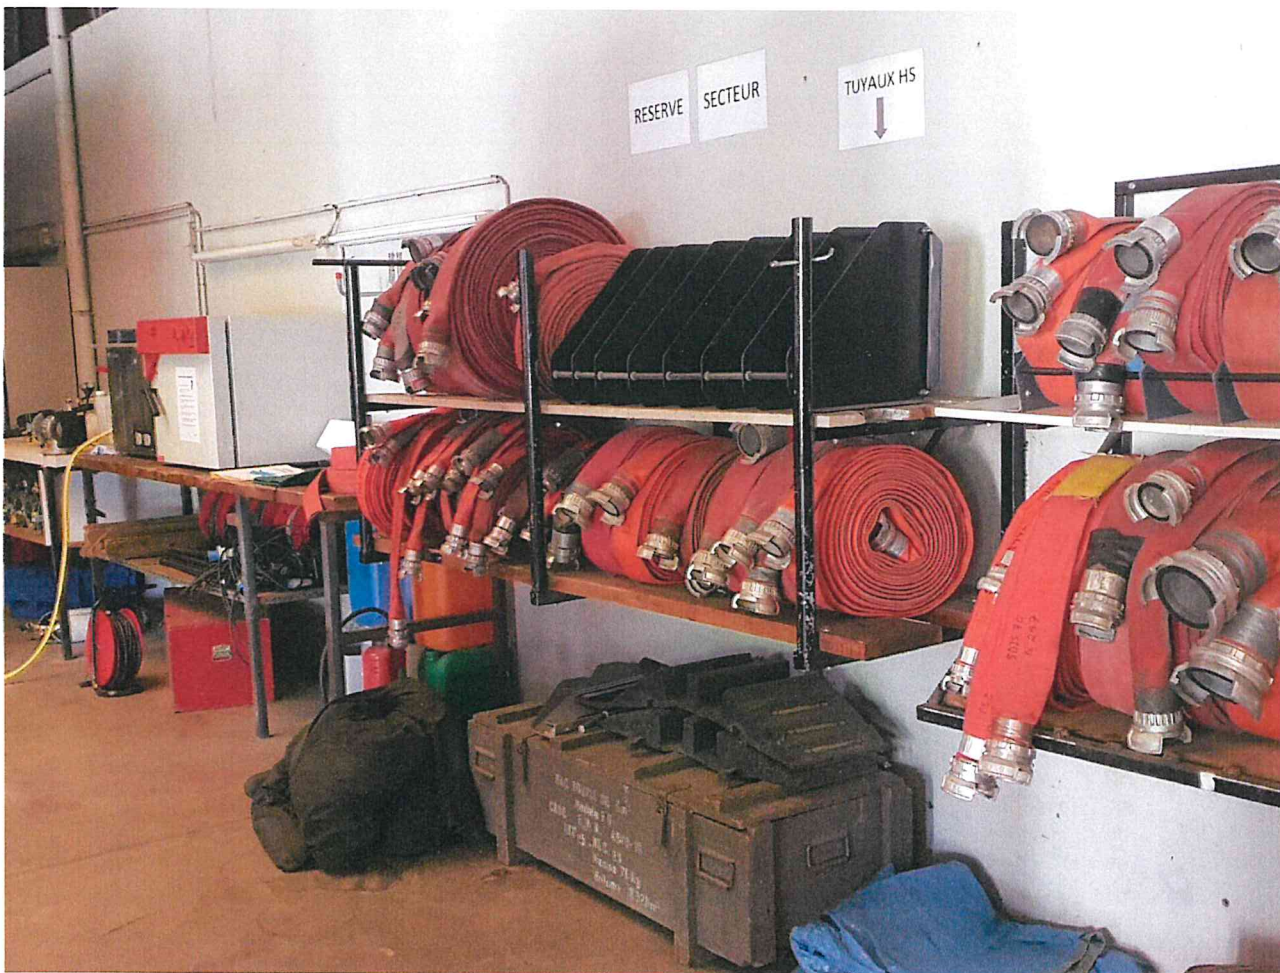
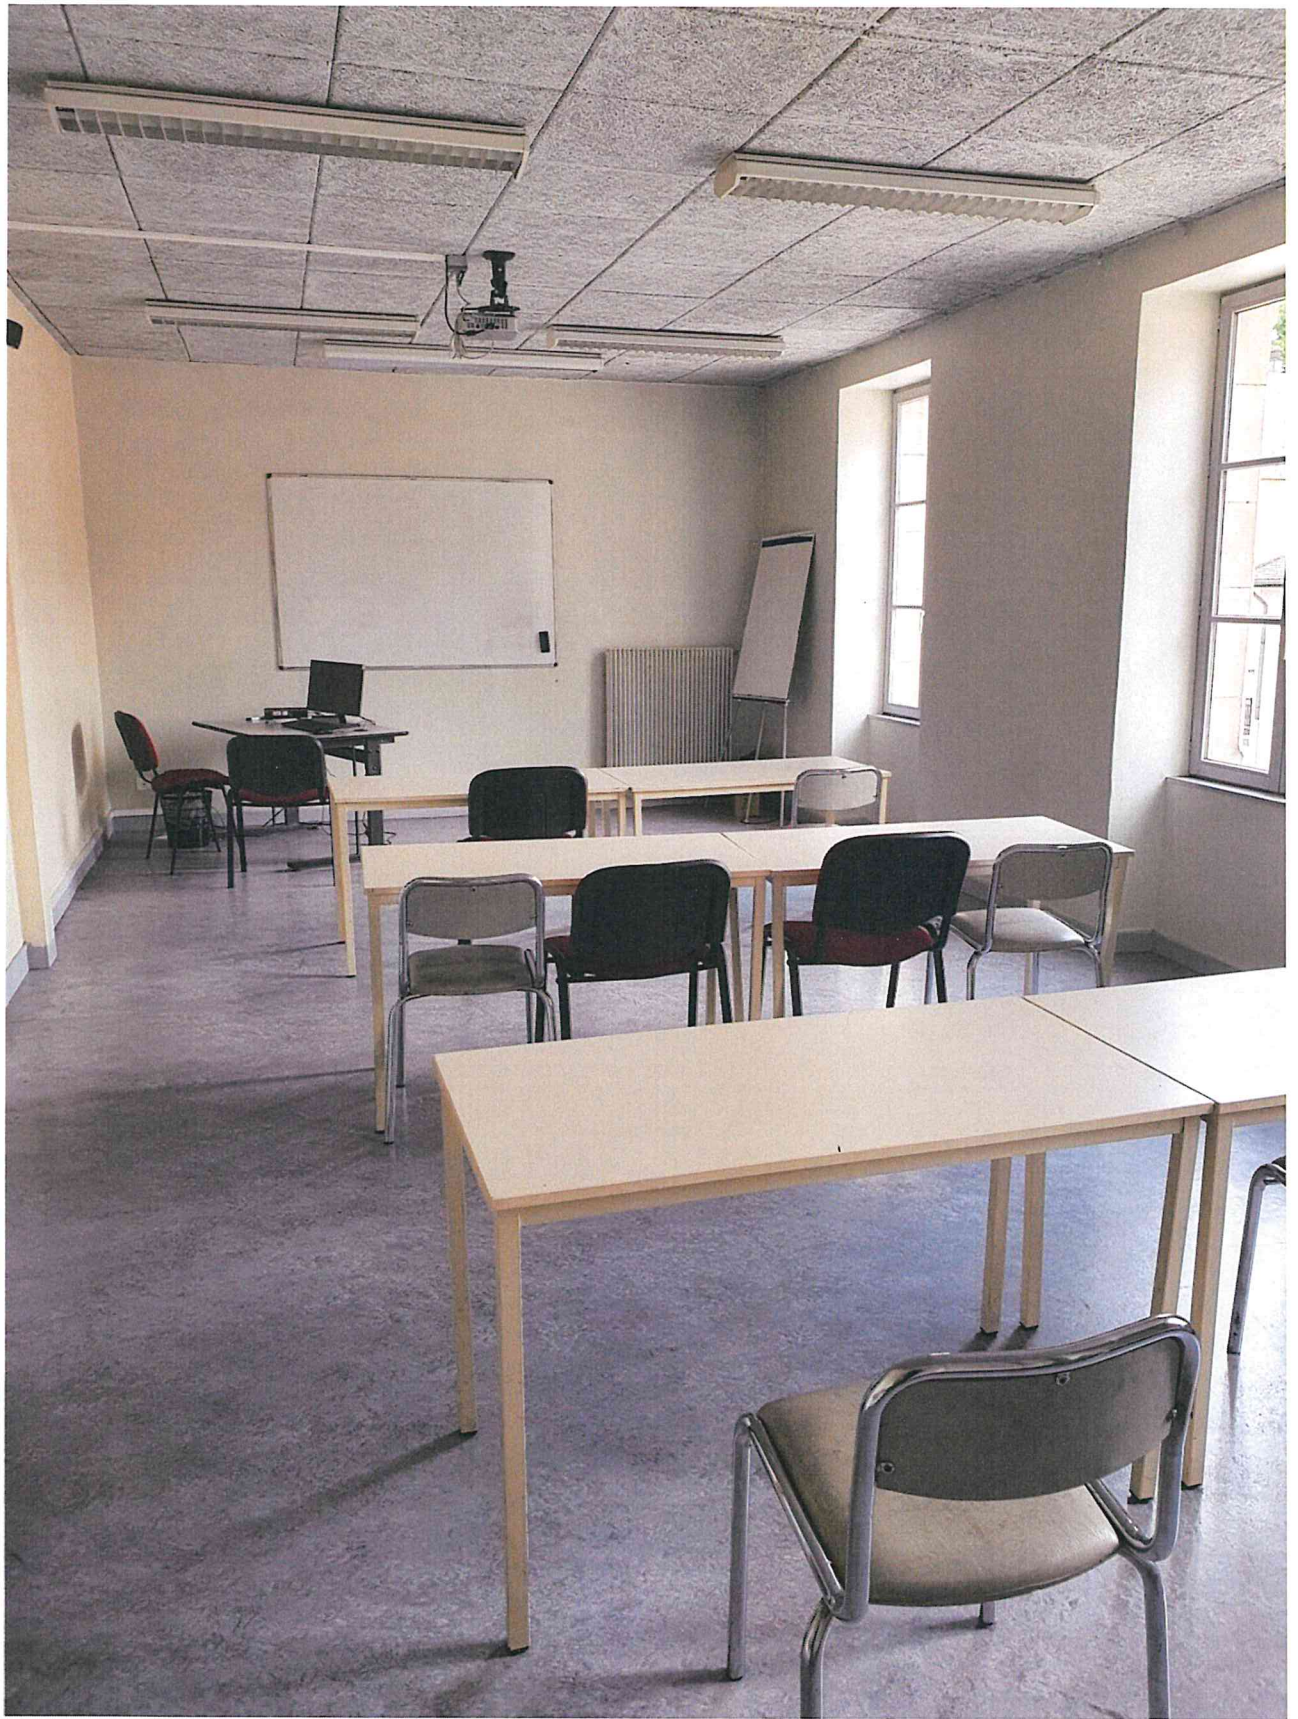
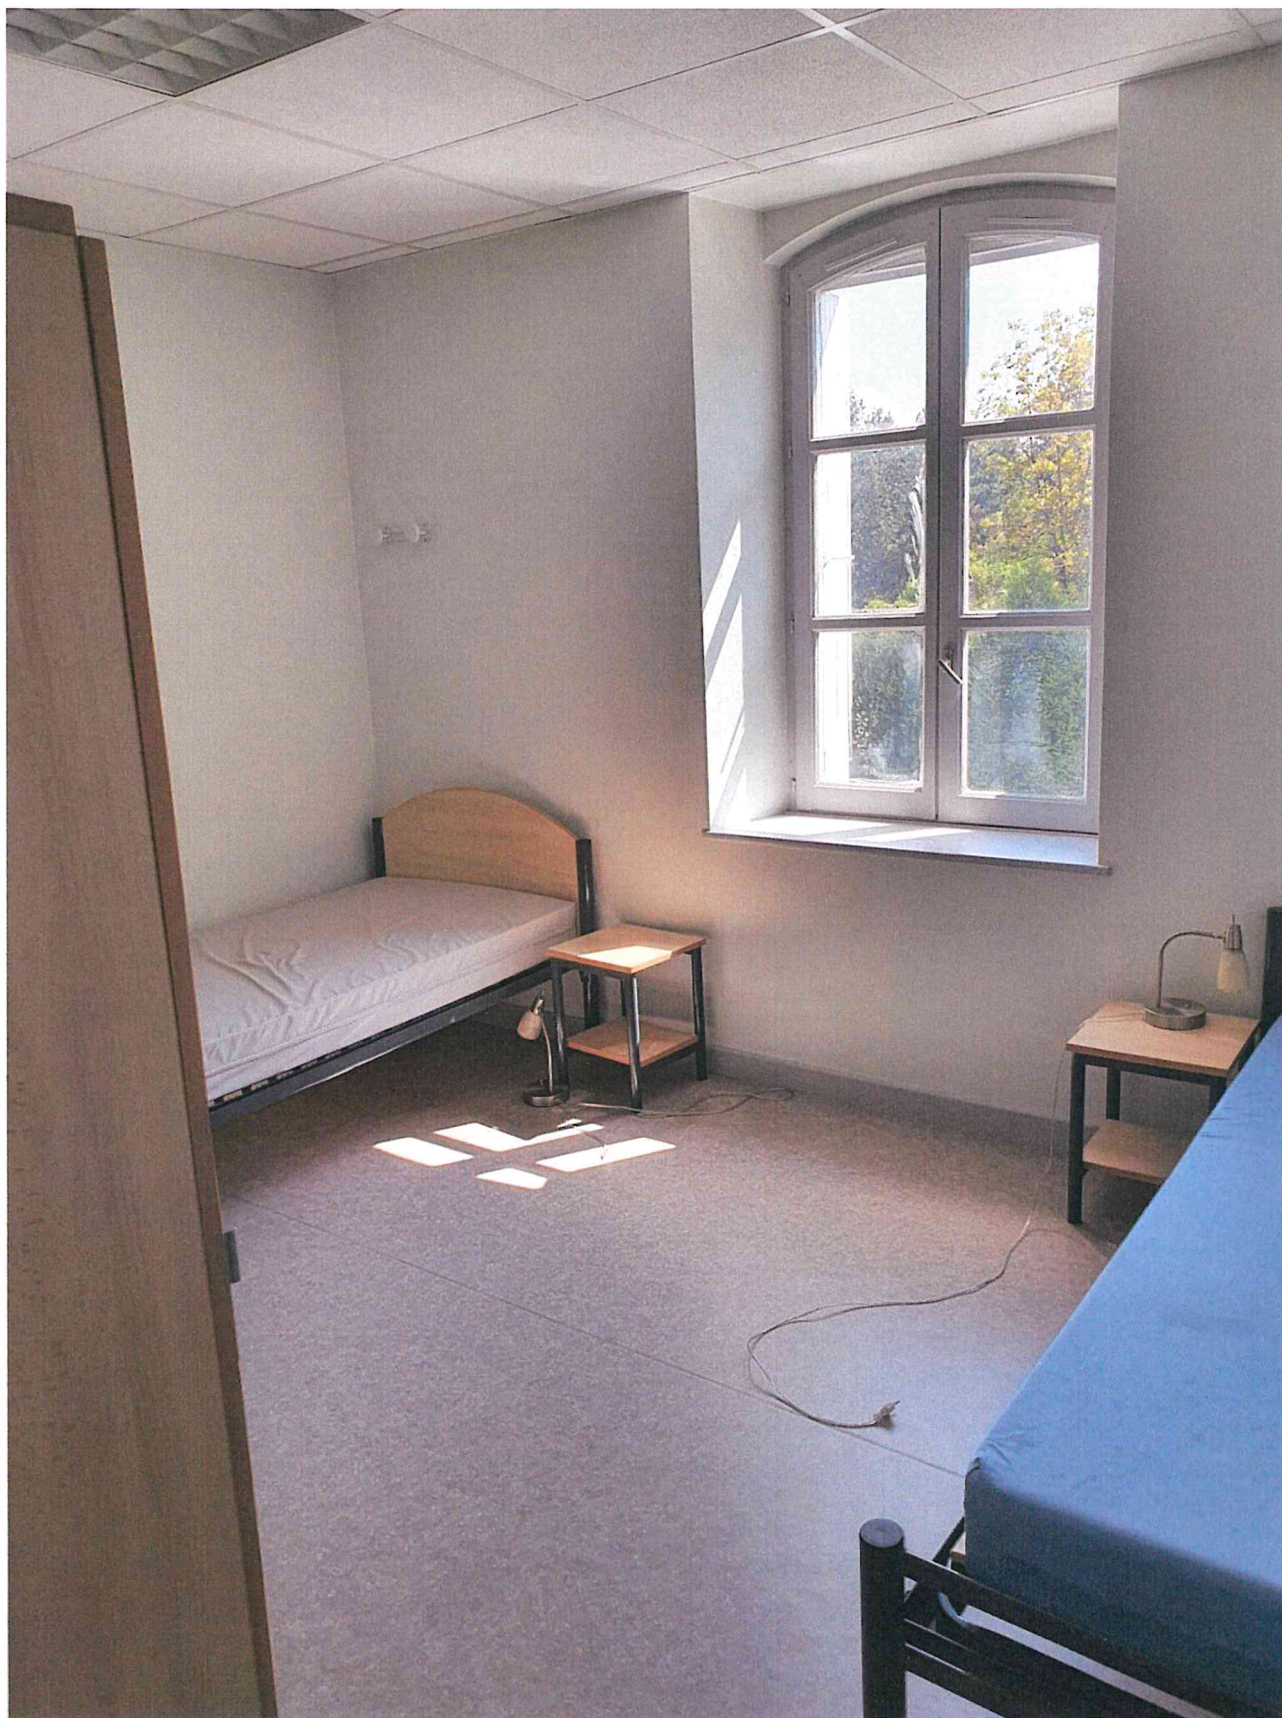
## Eléments photographiques

- Centre implanté dans 3 bâtiments distincts vétustes dont un en location
- Un bâtiment présente des fissures importantes en façade.
- Accès au centre par une cour d'immeuble d'habitation (présence régulière d'enfants).
- Remises incendie nécessitant le stationnement des véhicules les uns derrières les autres
- Présence de 6 vestiaires différents dans l'ensemble du CIP
- Centre non adapté à la mixité.
- Foyer et cuisine sous dimensionnés
