## Délibération n°CA-2024-47 Schéma directeur immobilier

## VIII - Diagnostic des sites identifiés

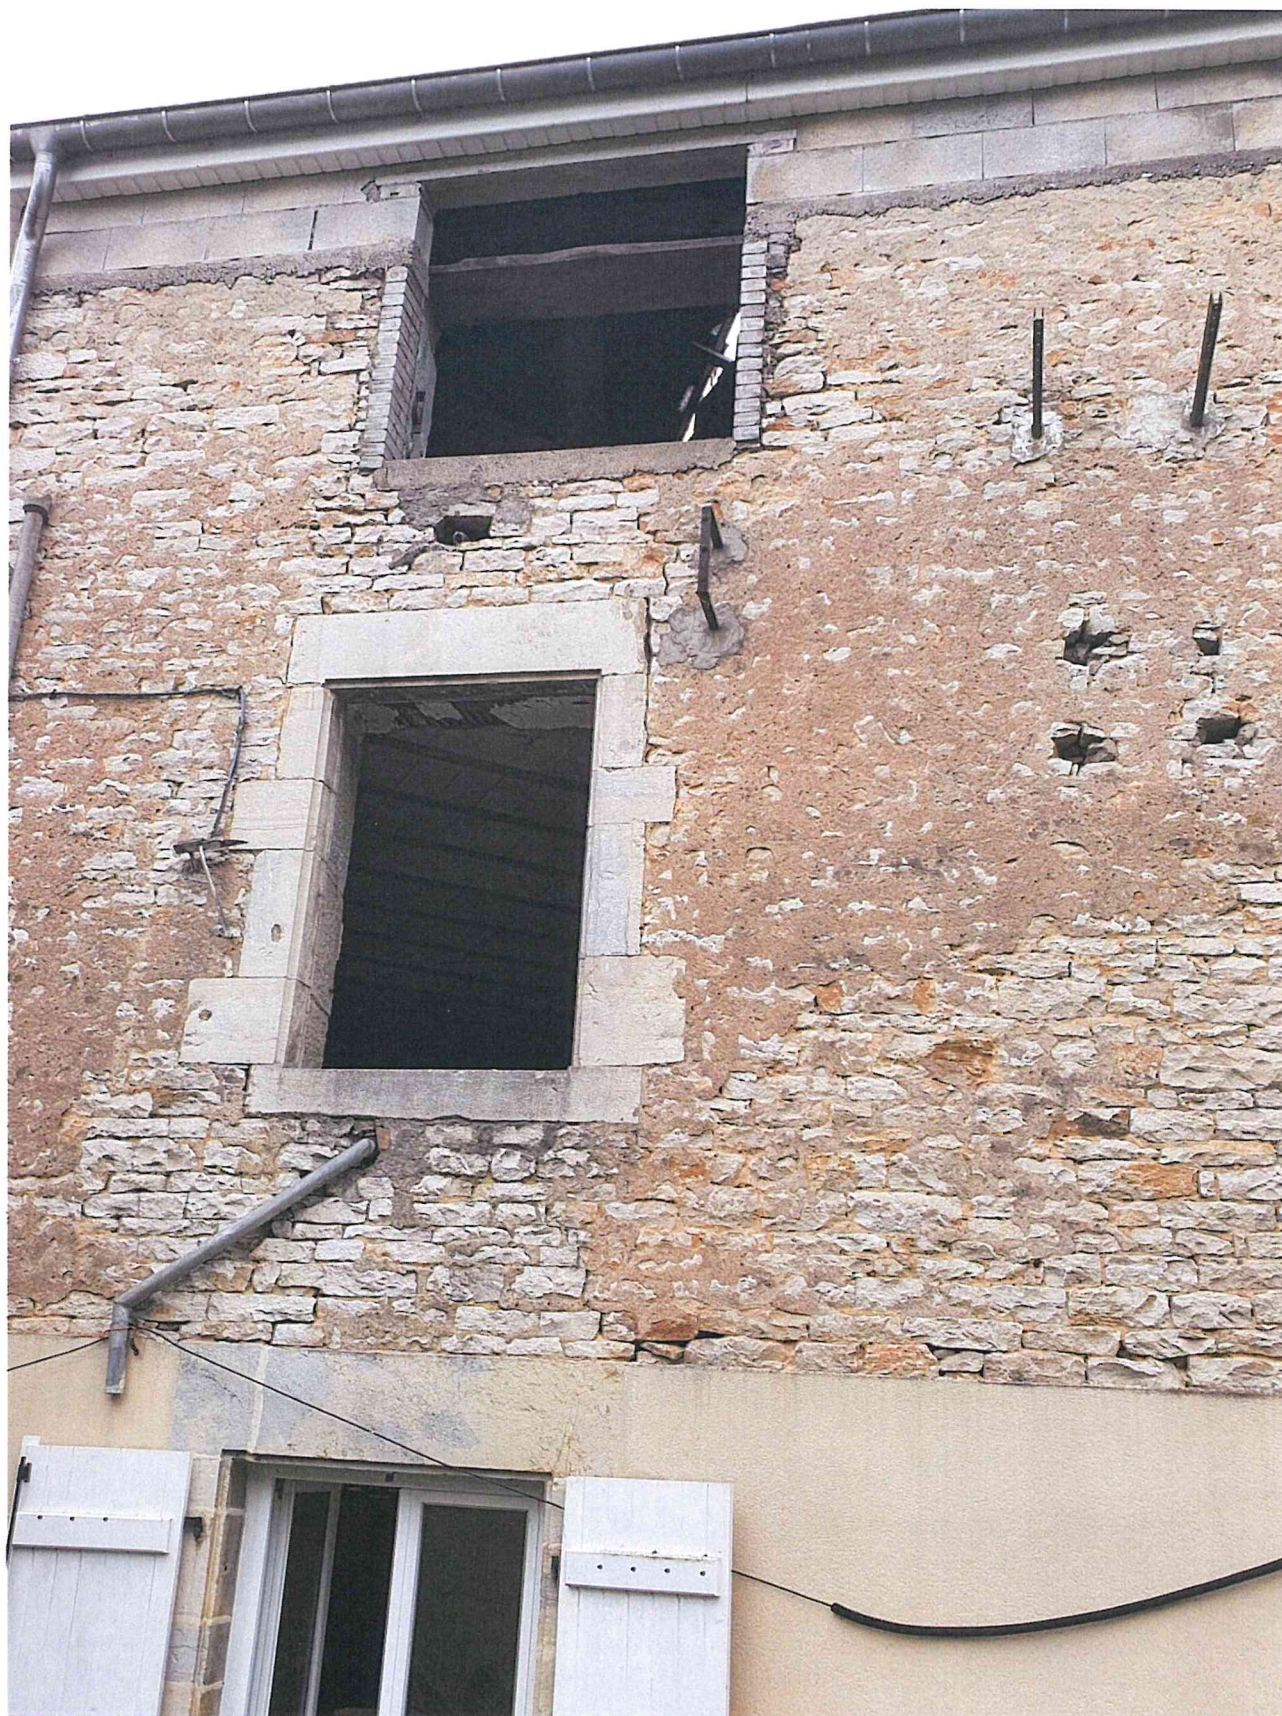
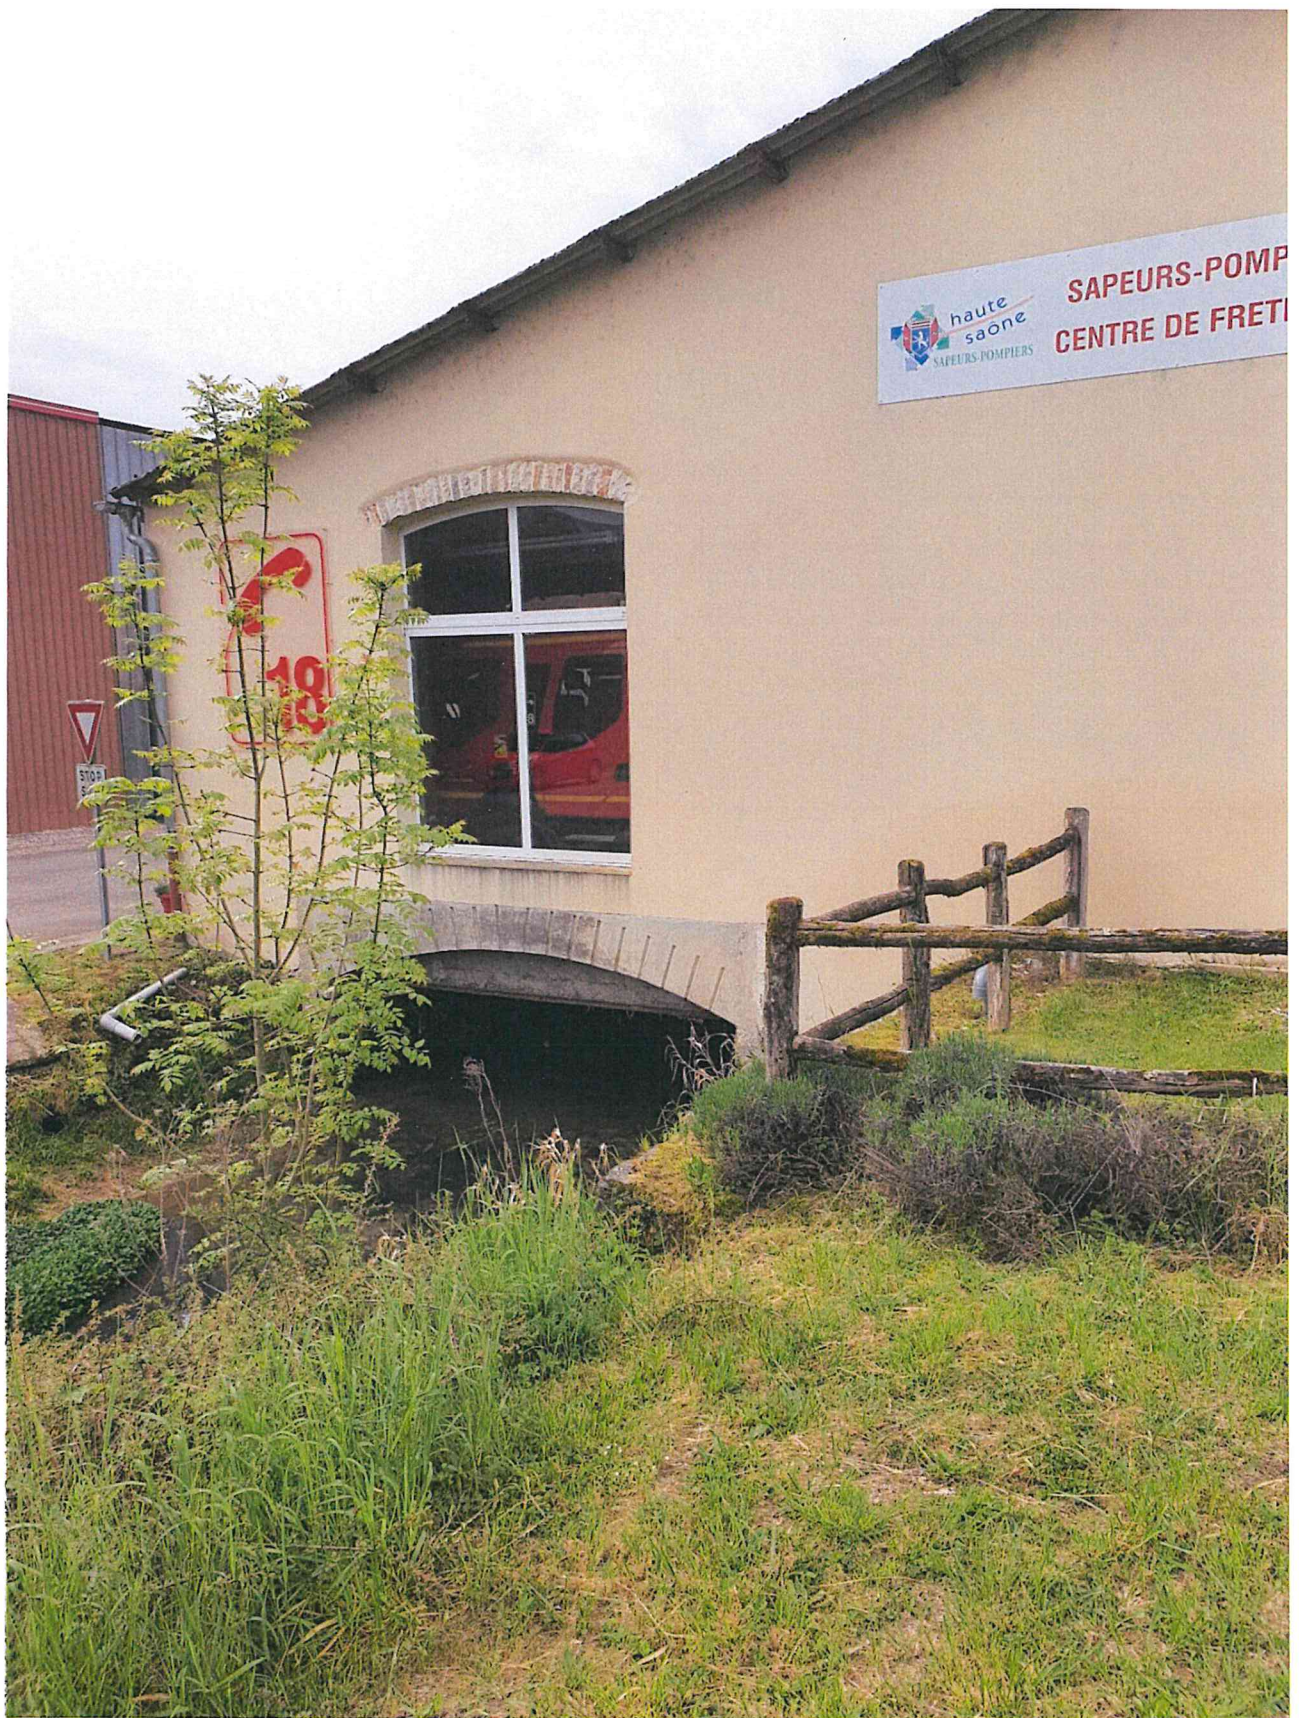
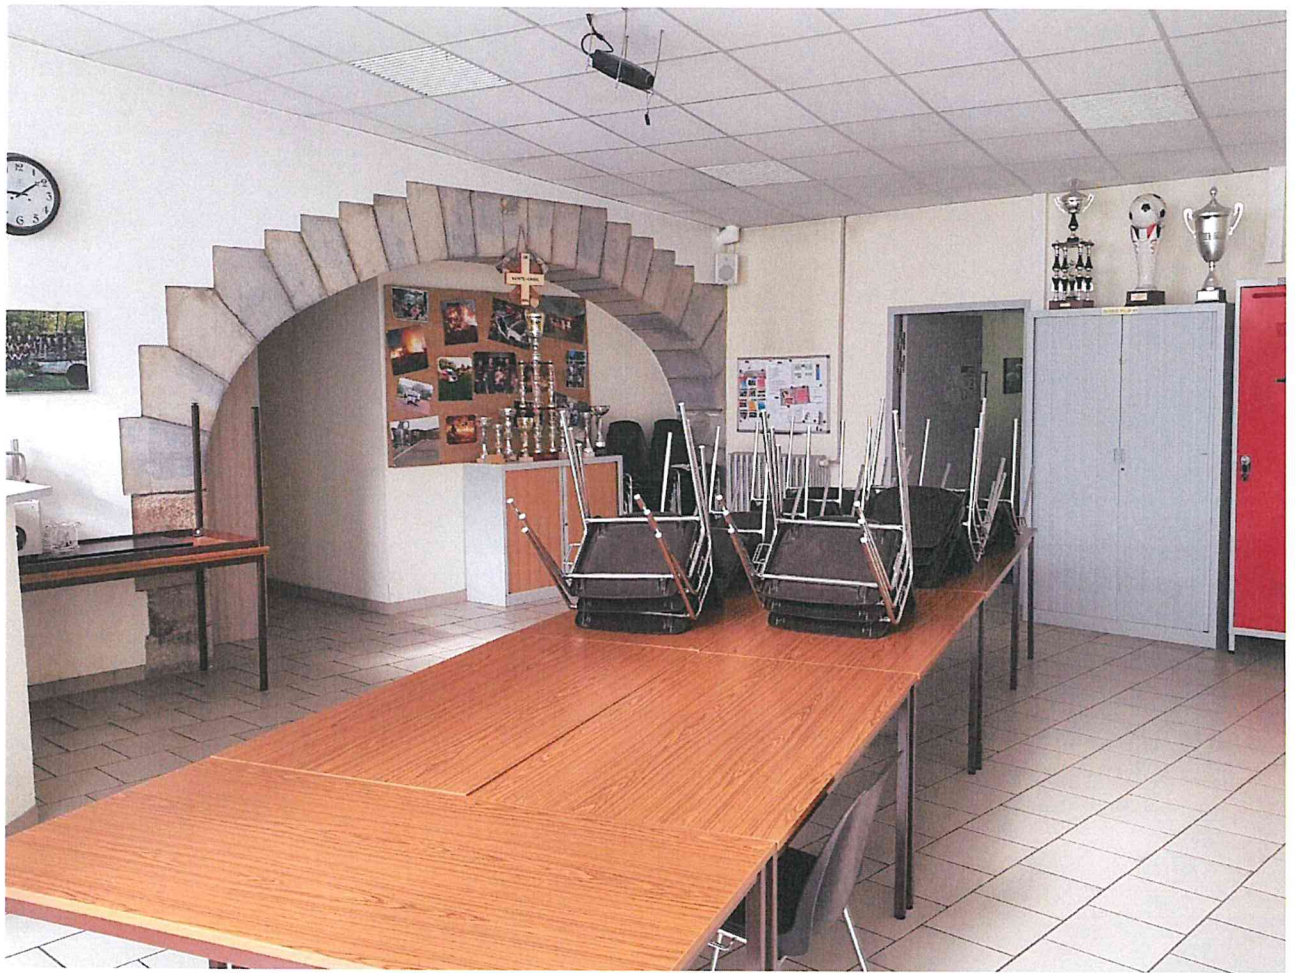
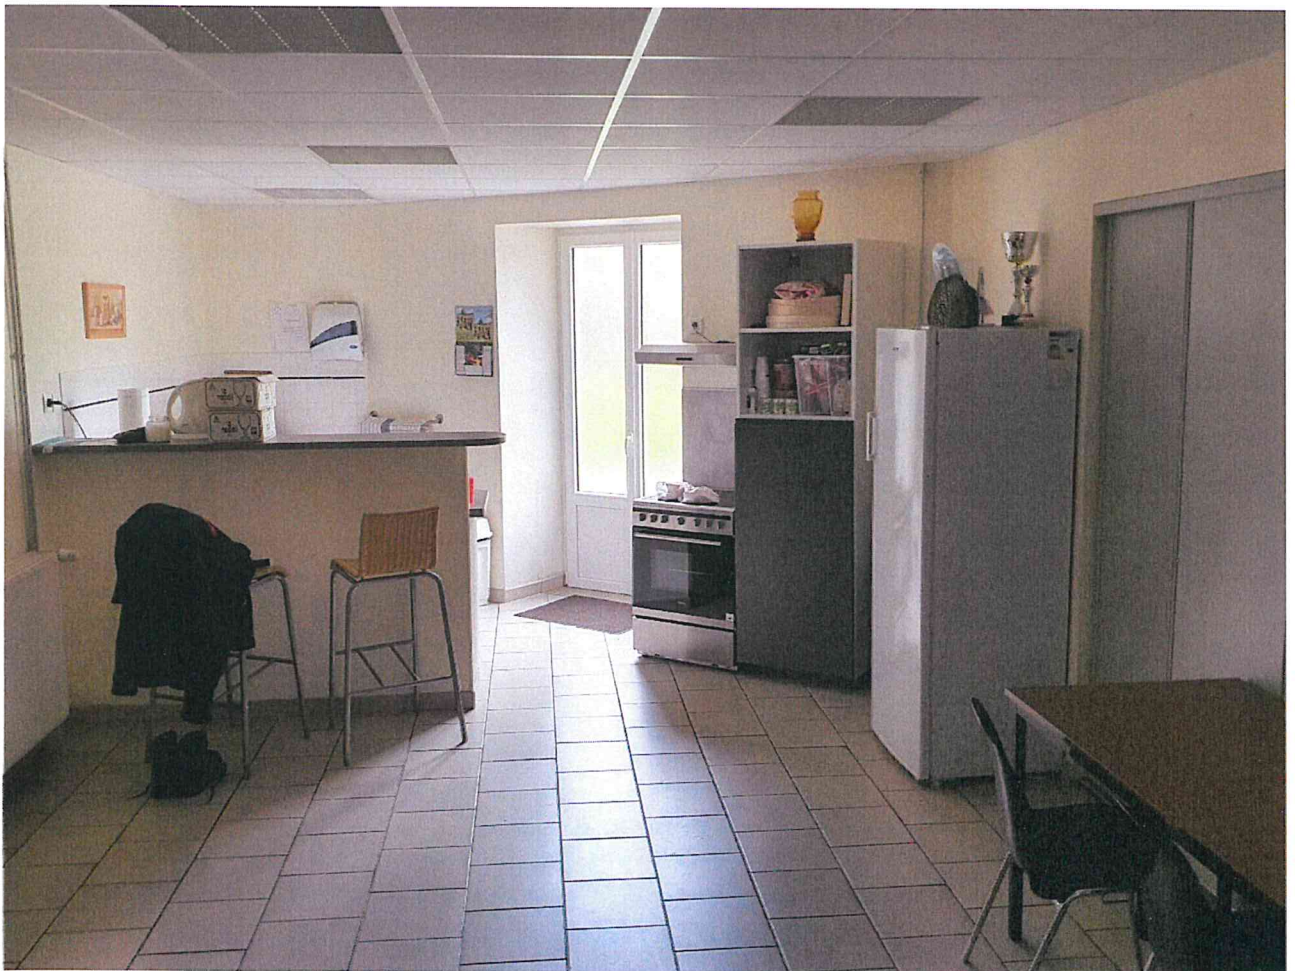
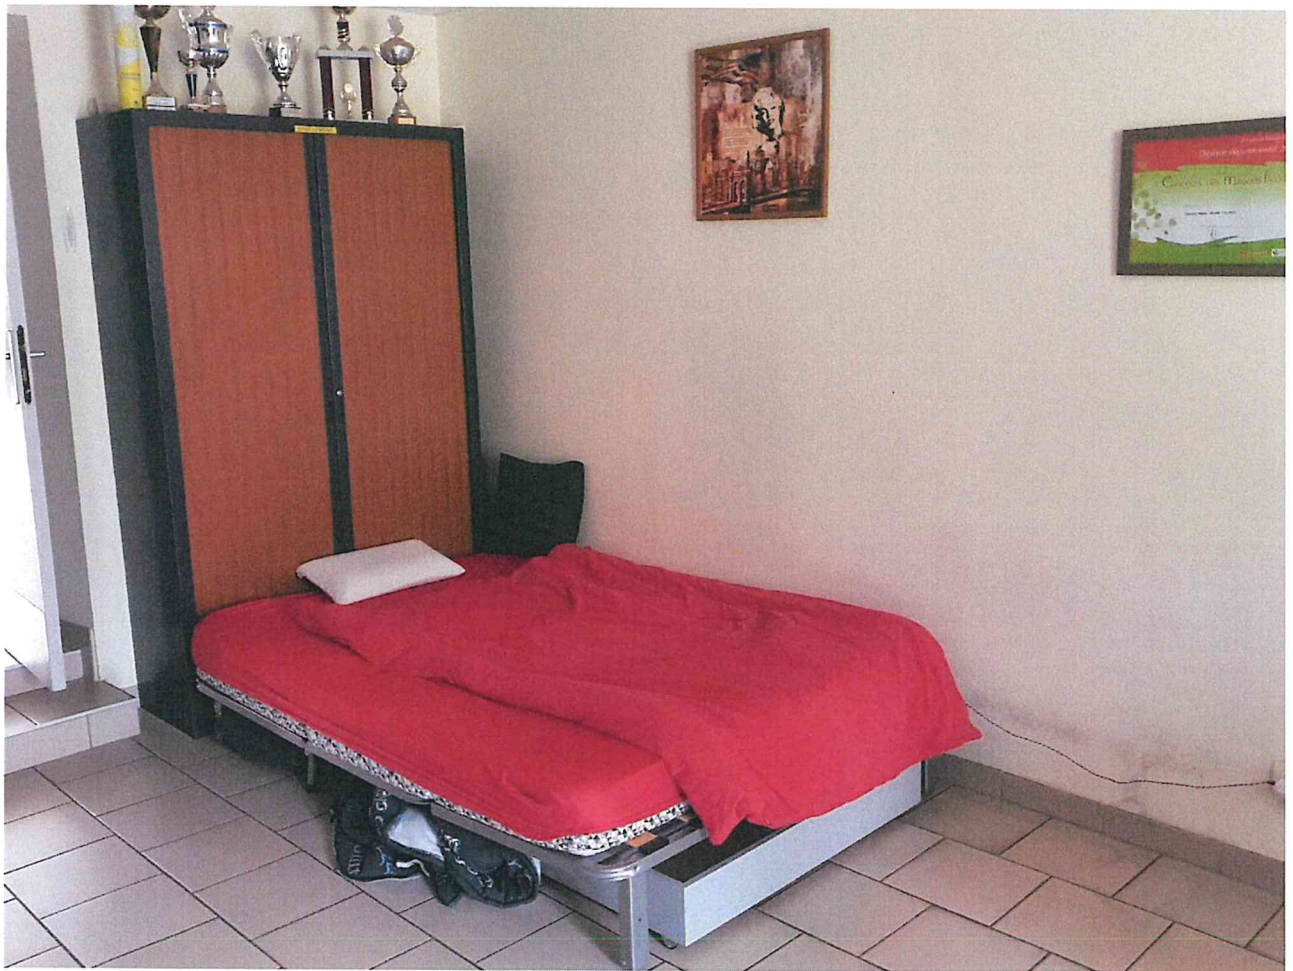
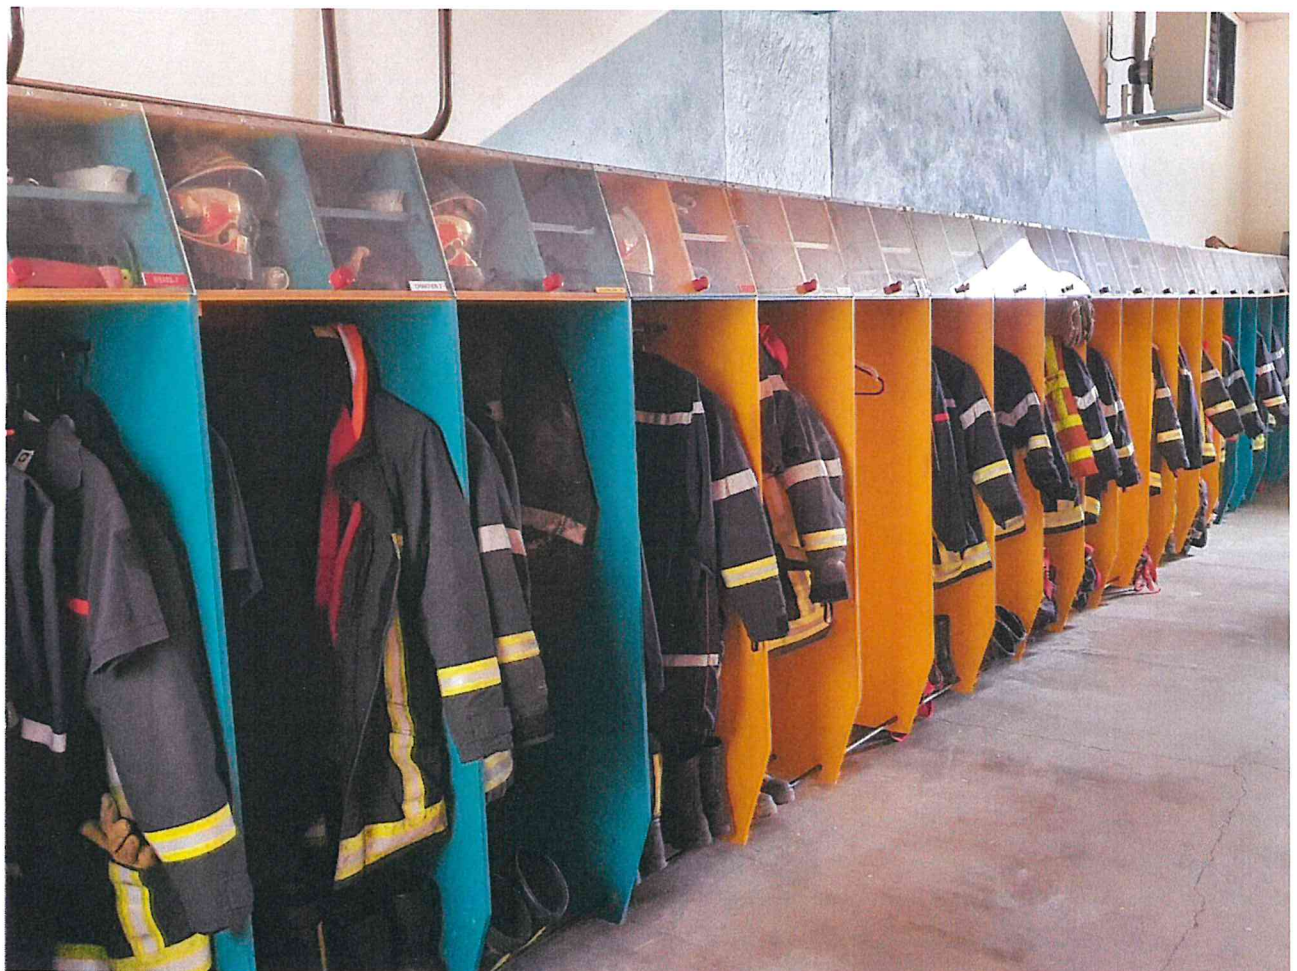
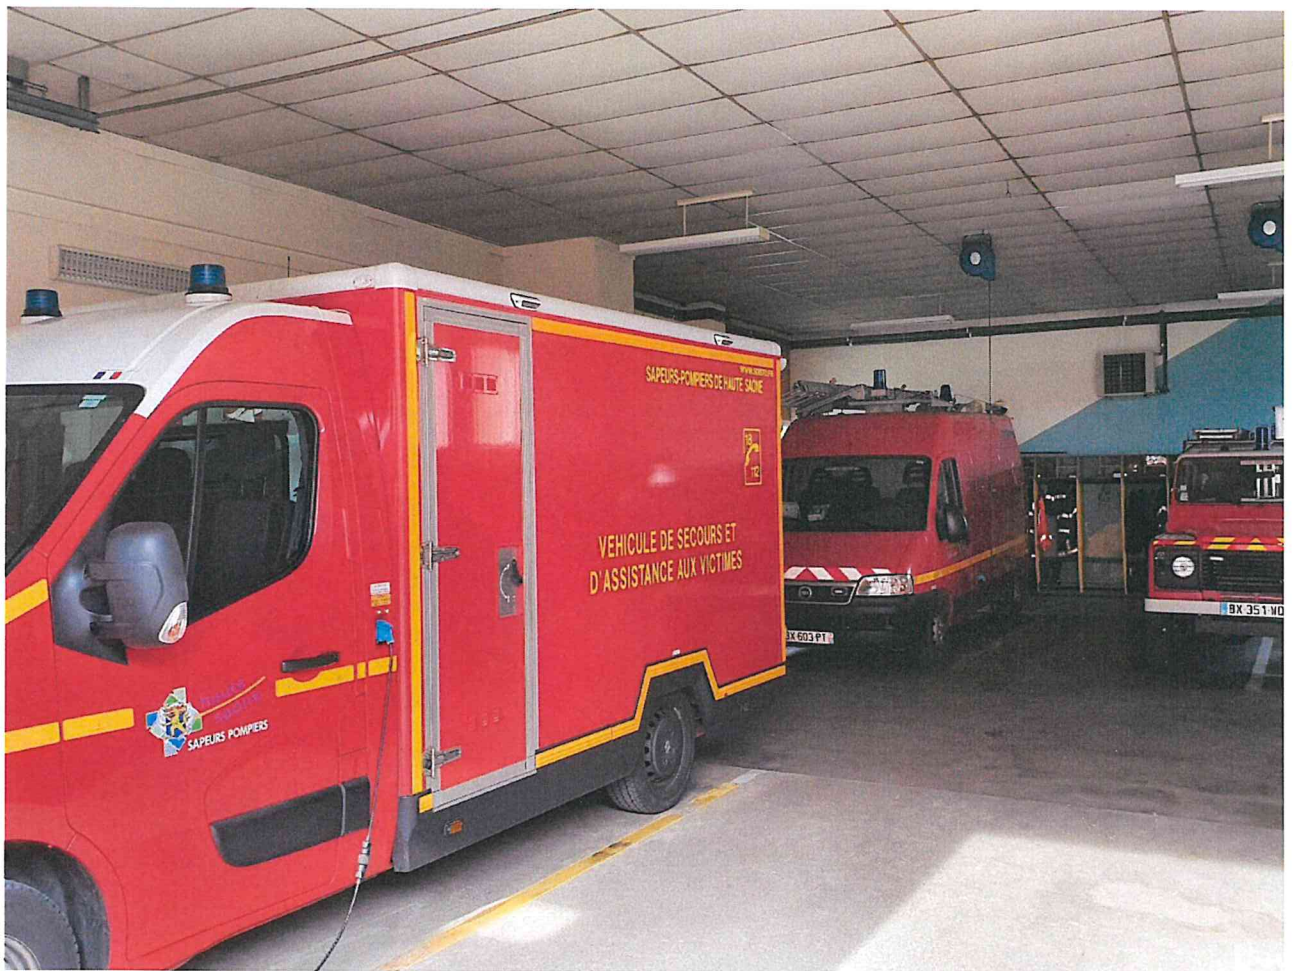
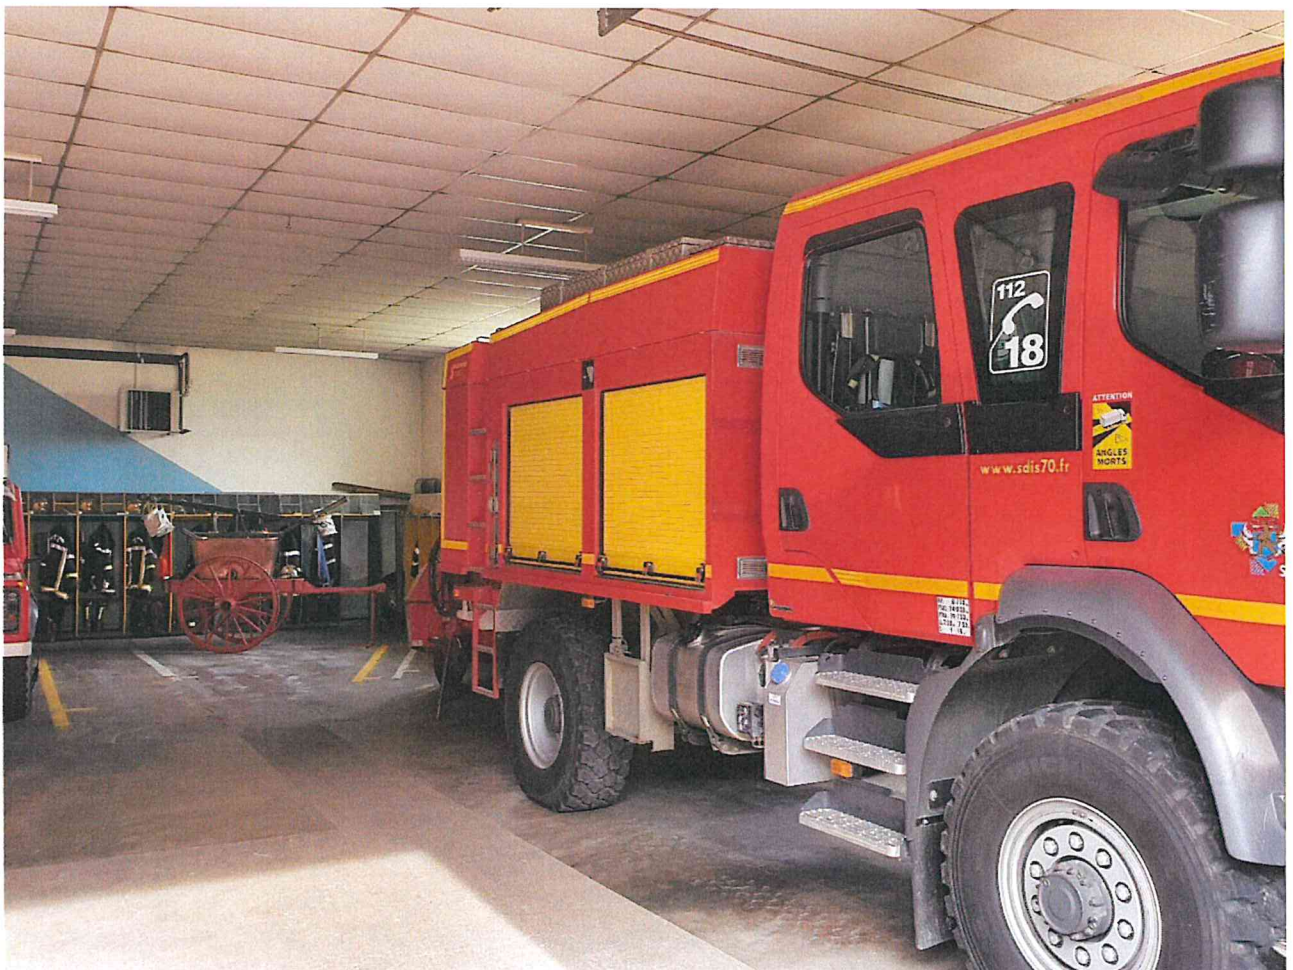
## Éléments photographiques

- Sortie des véhicules directement sur la rue
- Pas de zone de parking dédiée pour le personnel ni d'espace de manœuvre
- Bâtiment présente des défauts d'isolement et d'étanchéité importants au niveau de la toiture
- Rivière passant sous le centre engendrant de l'humidité
- Locaux d'habitation non terminée au-dessus du centre engendrant des pertes énergétiques
- Inondation fréquente du foyer lors d'orages (Réseaux EP du village en surélévation du centre)
- Remise principale nécessitant le stationnement des véhicules les uns derrières les autres et trop étroite
- Absence de zones de couchage
- Absence de salle de formation dédiée

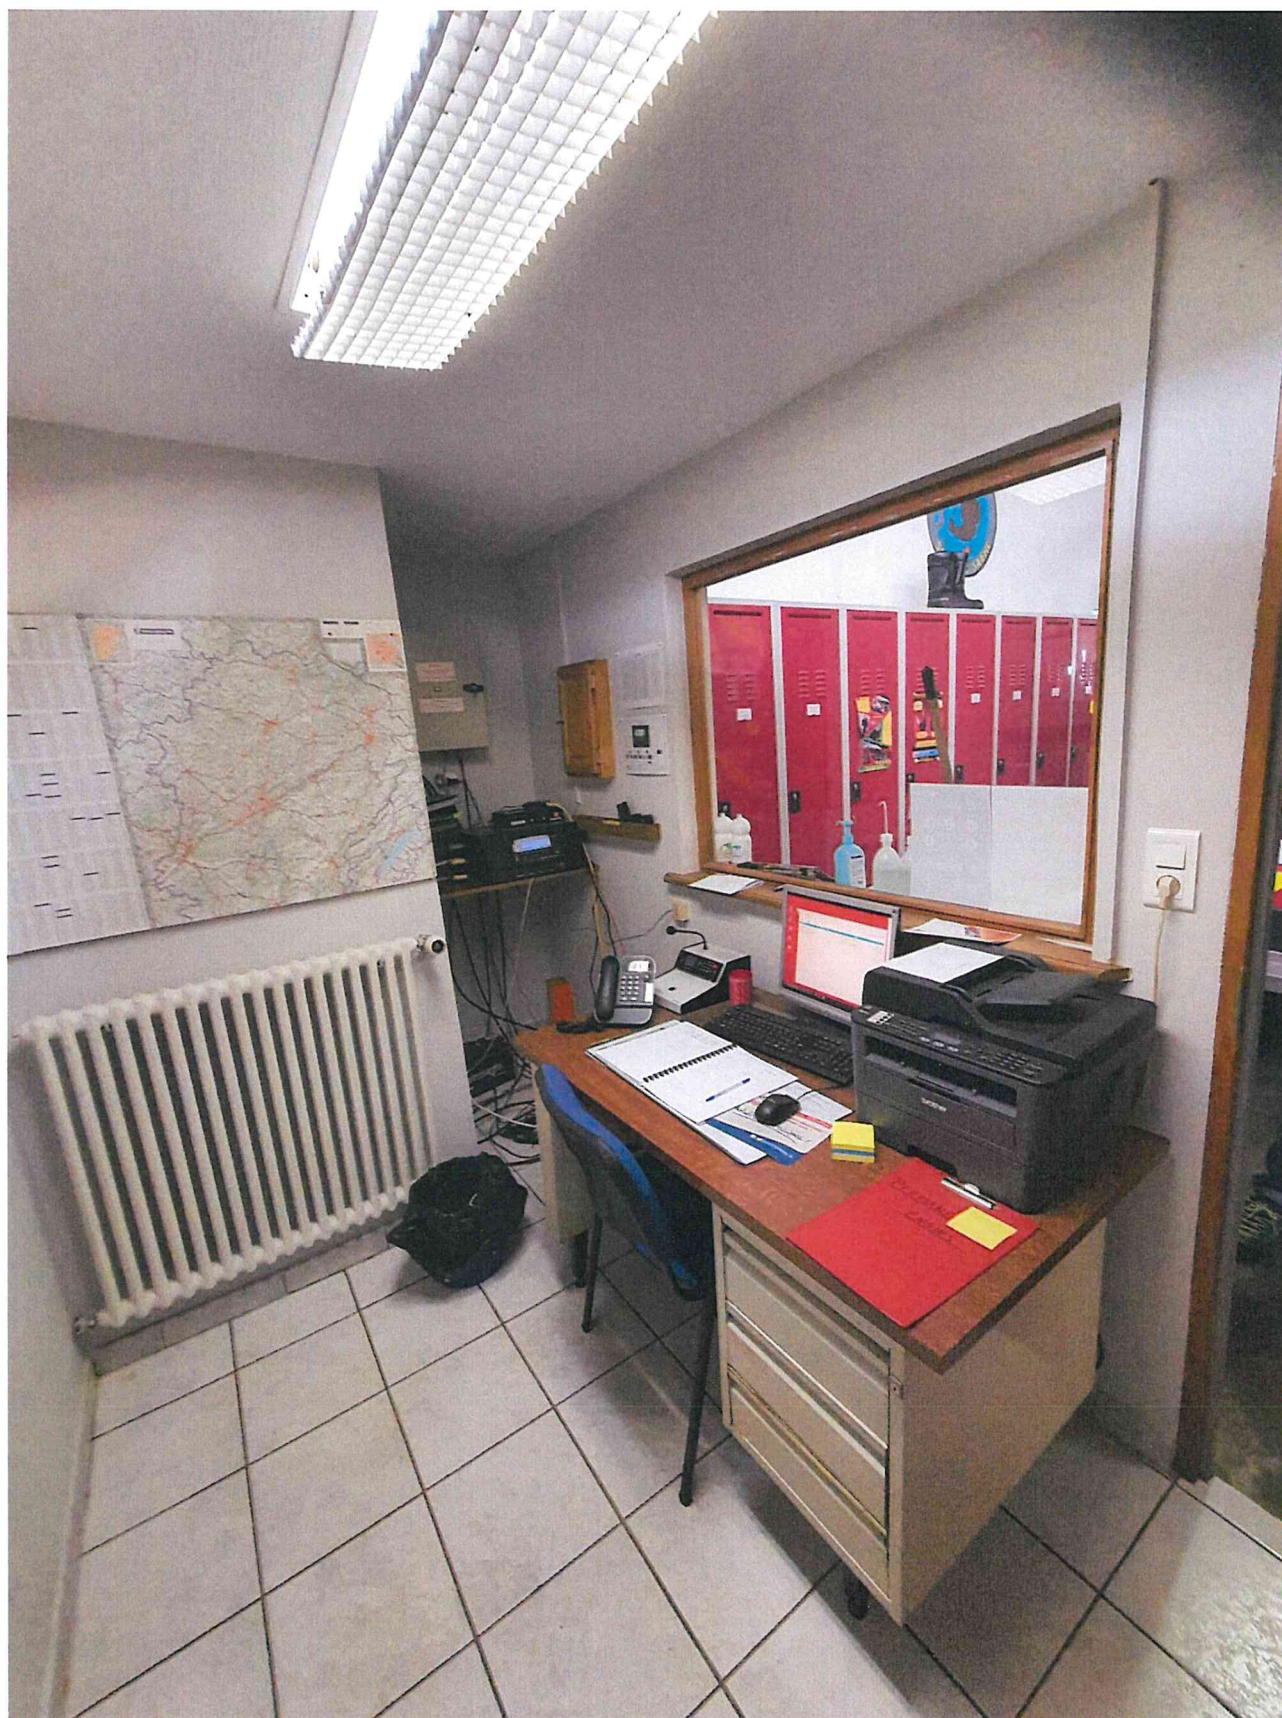
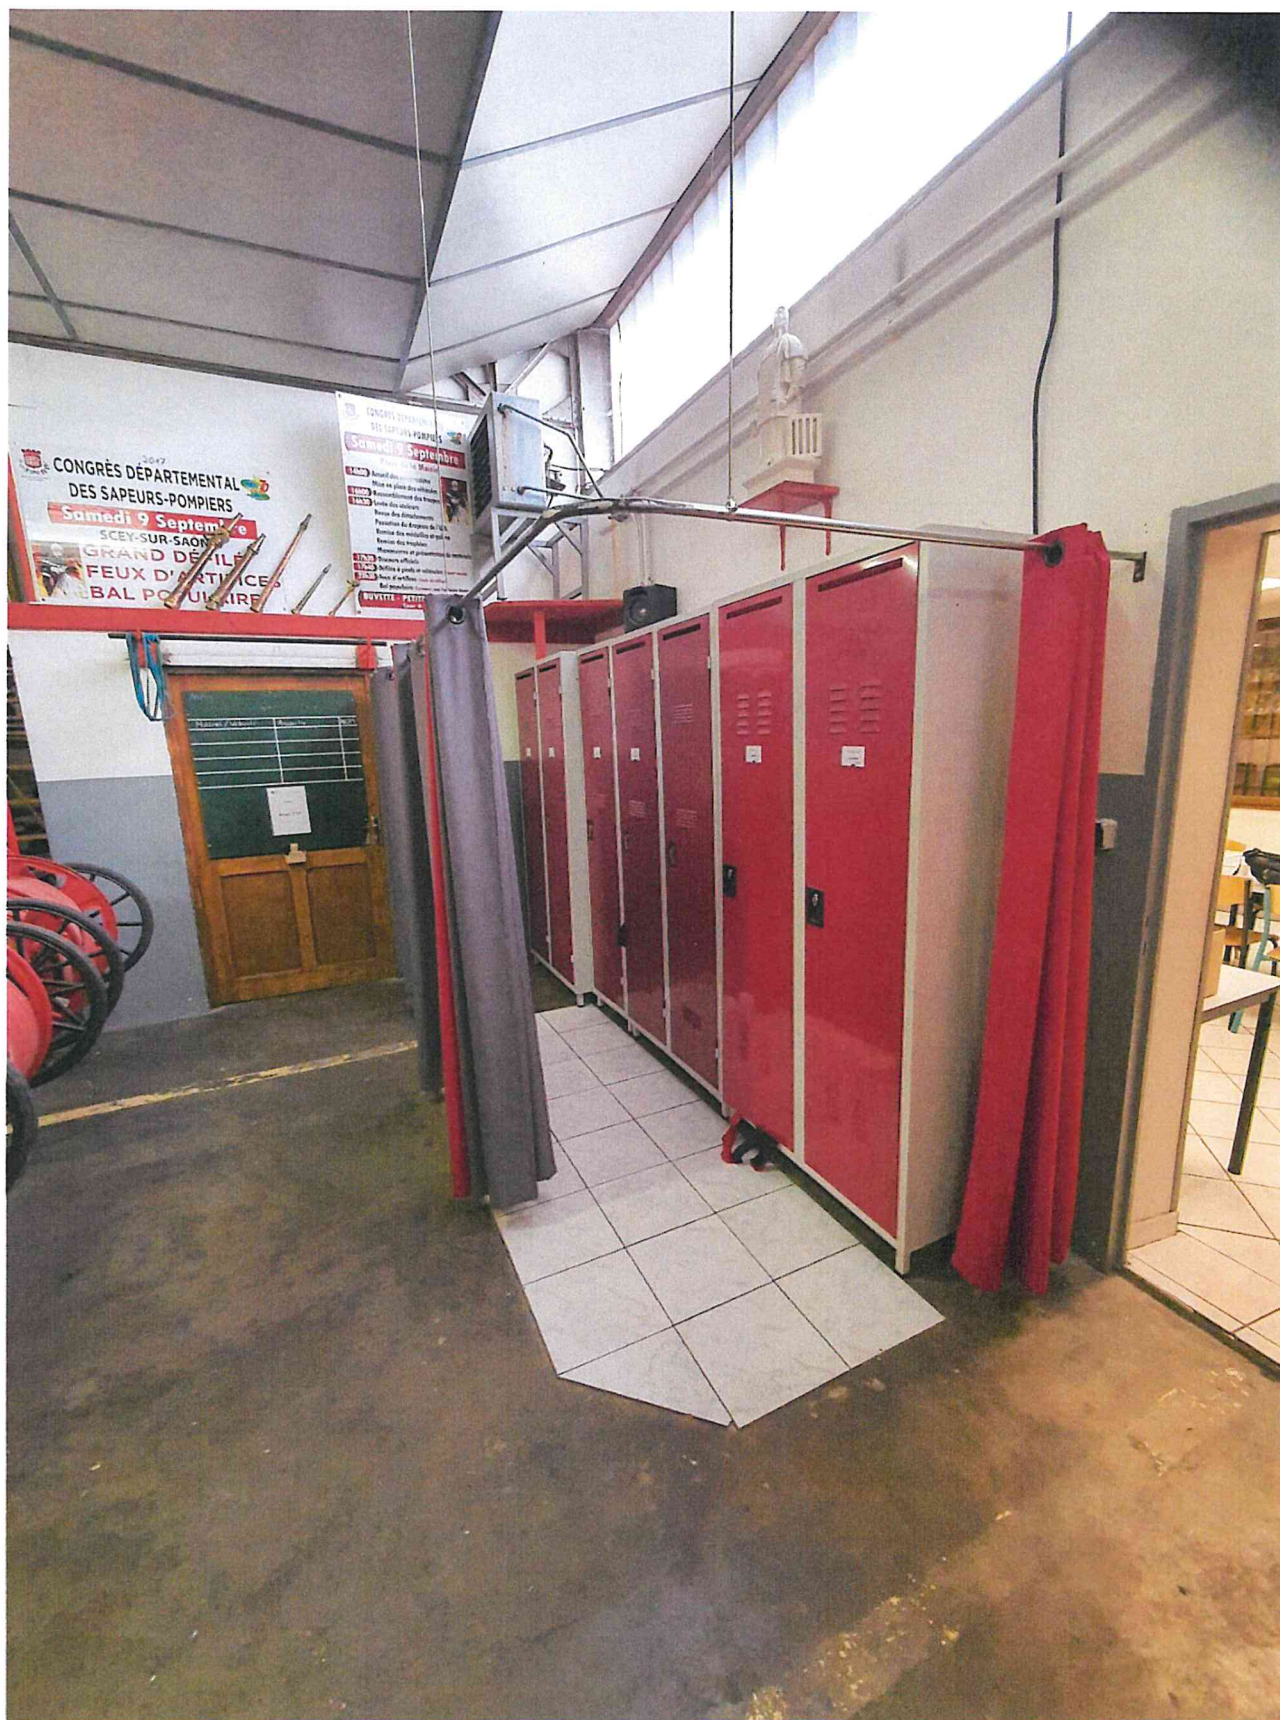
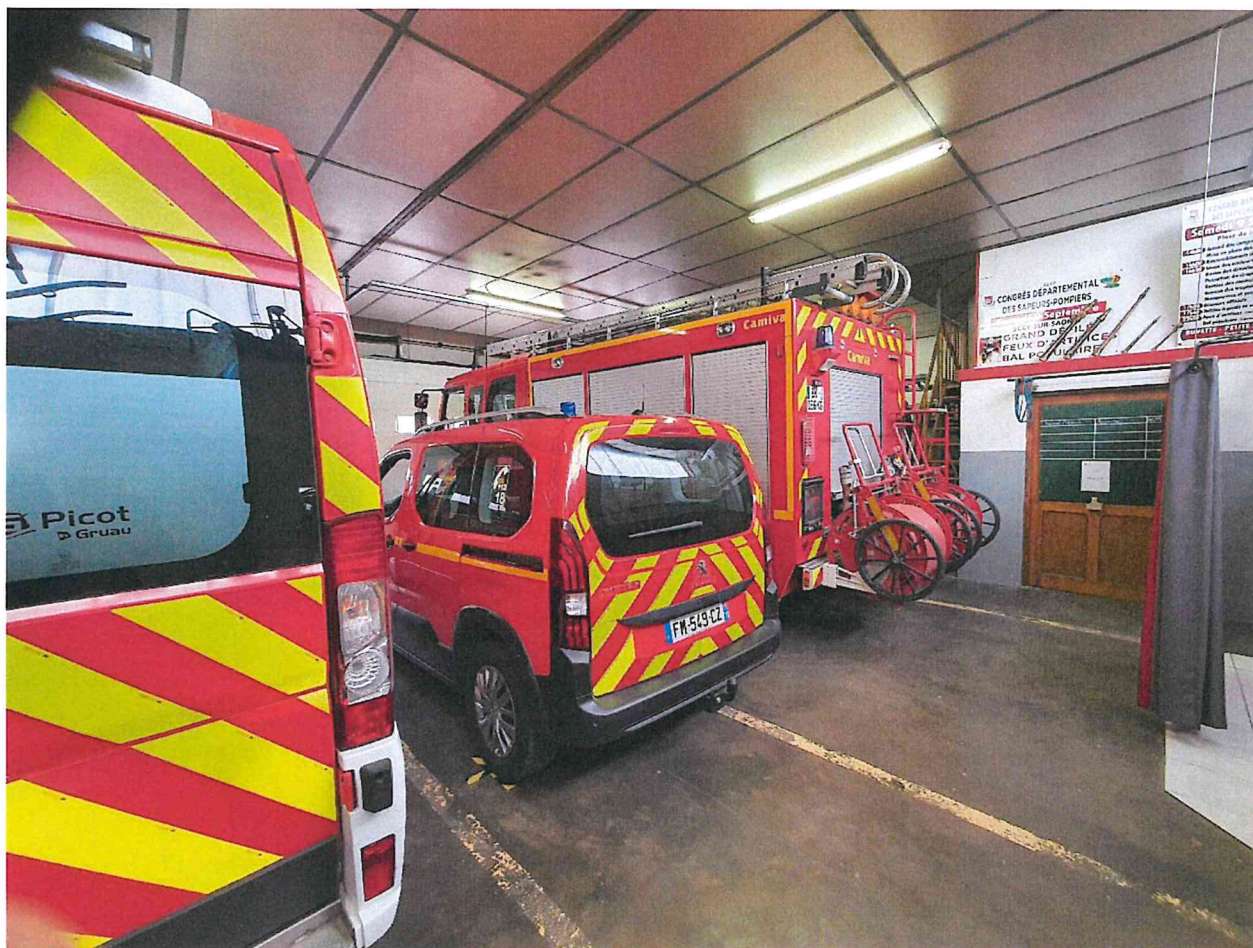
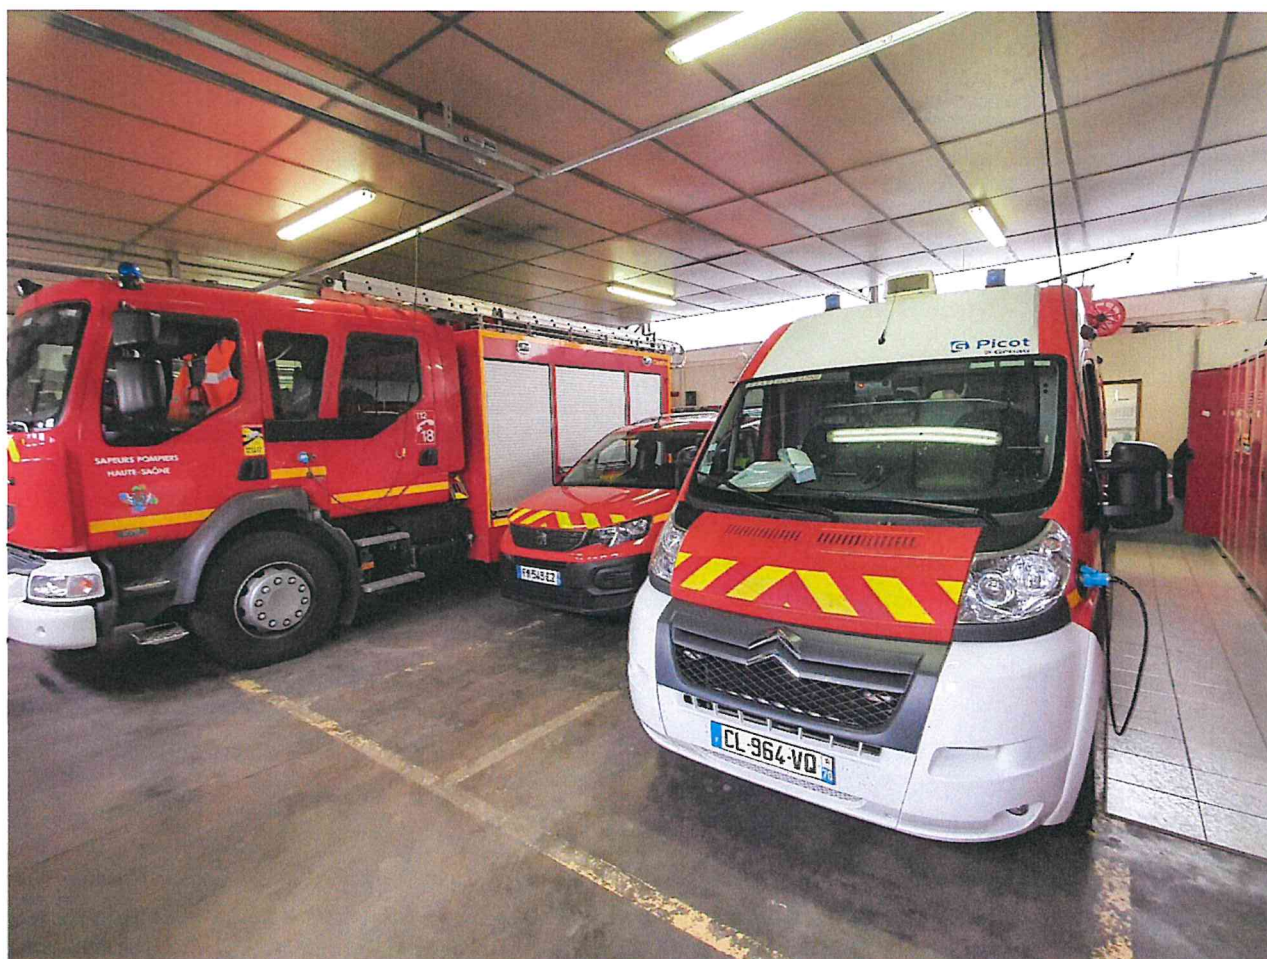
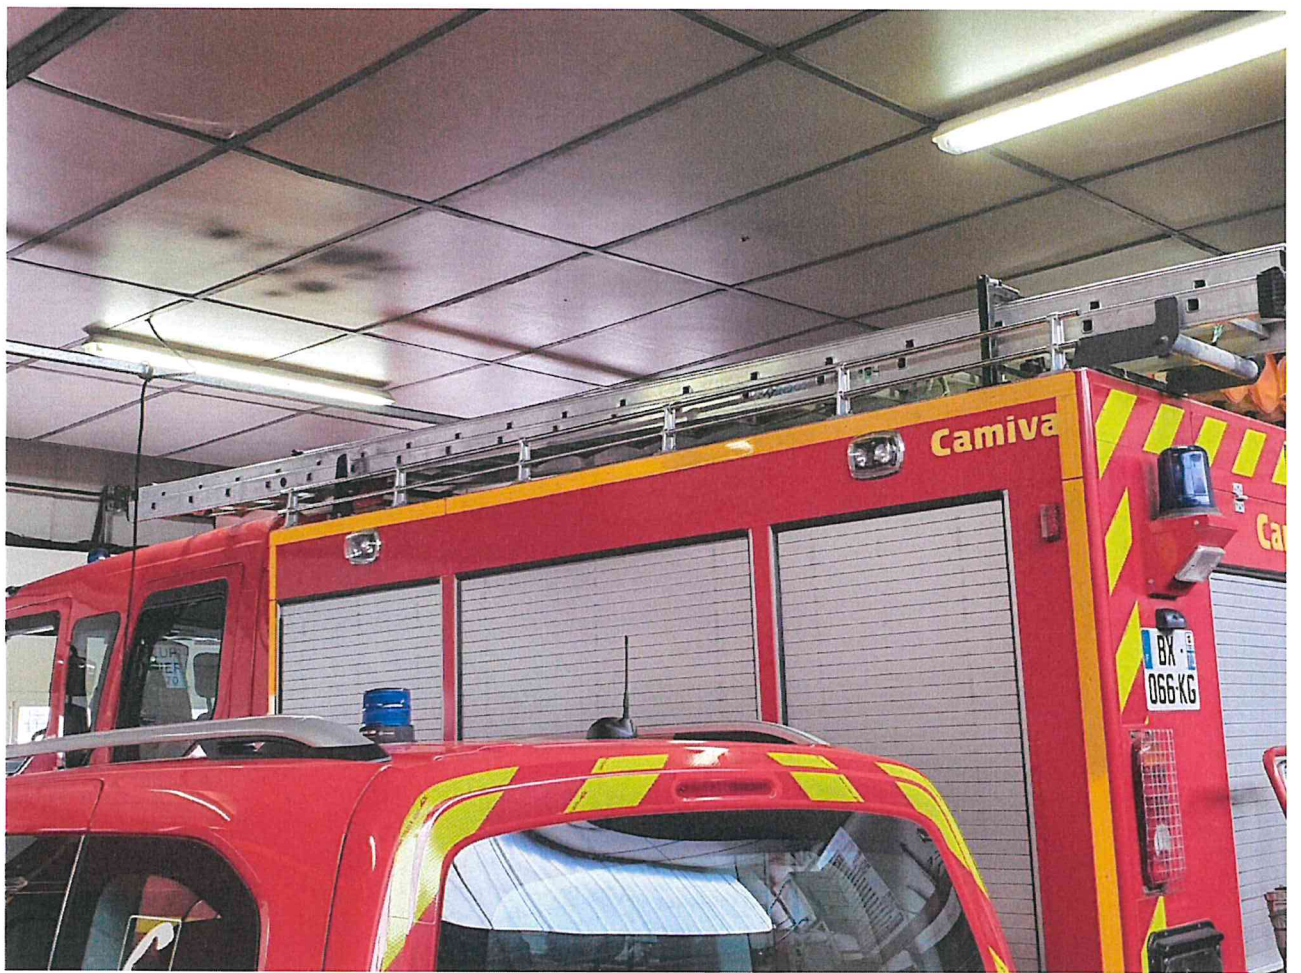
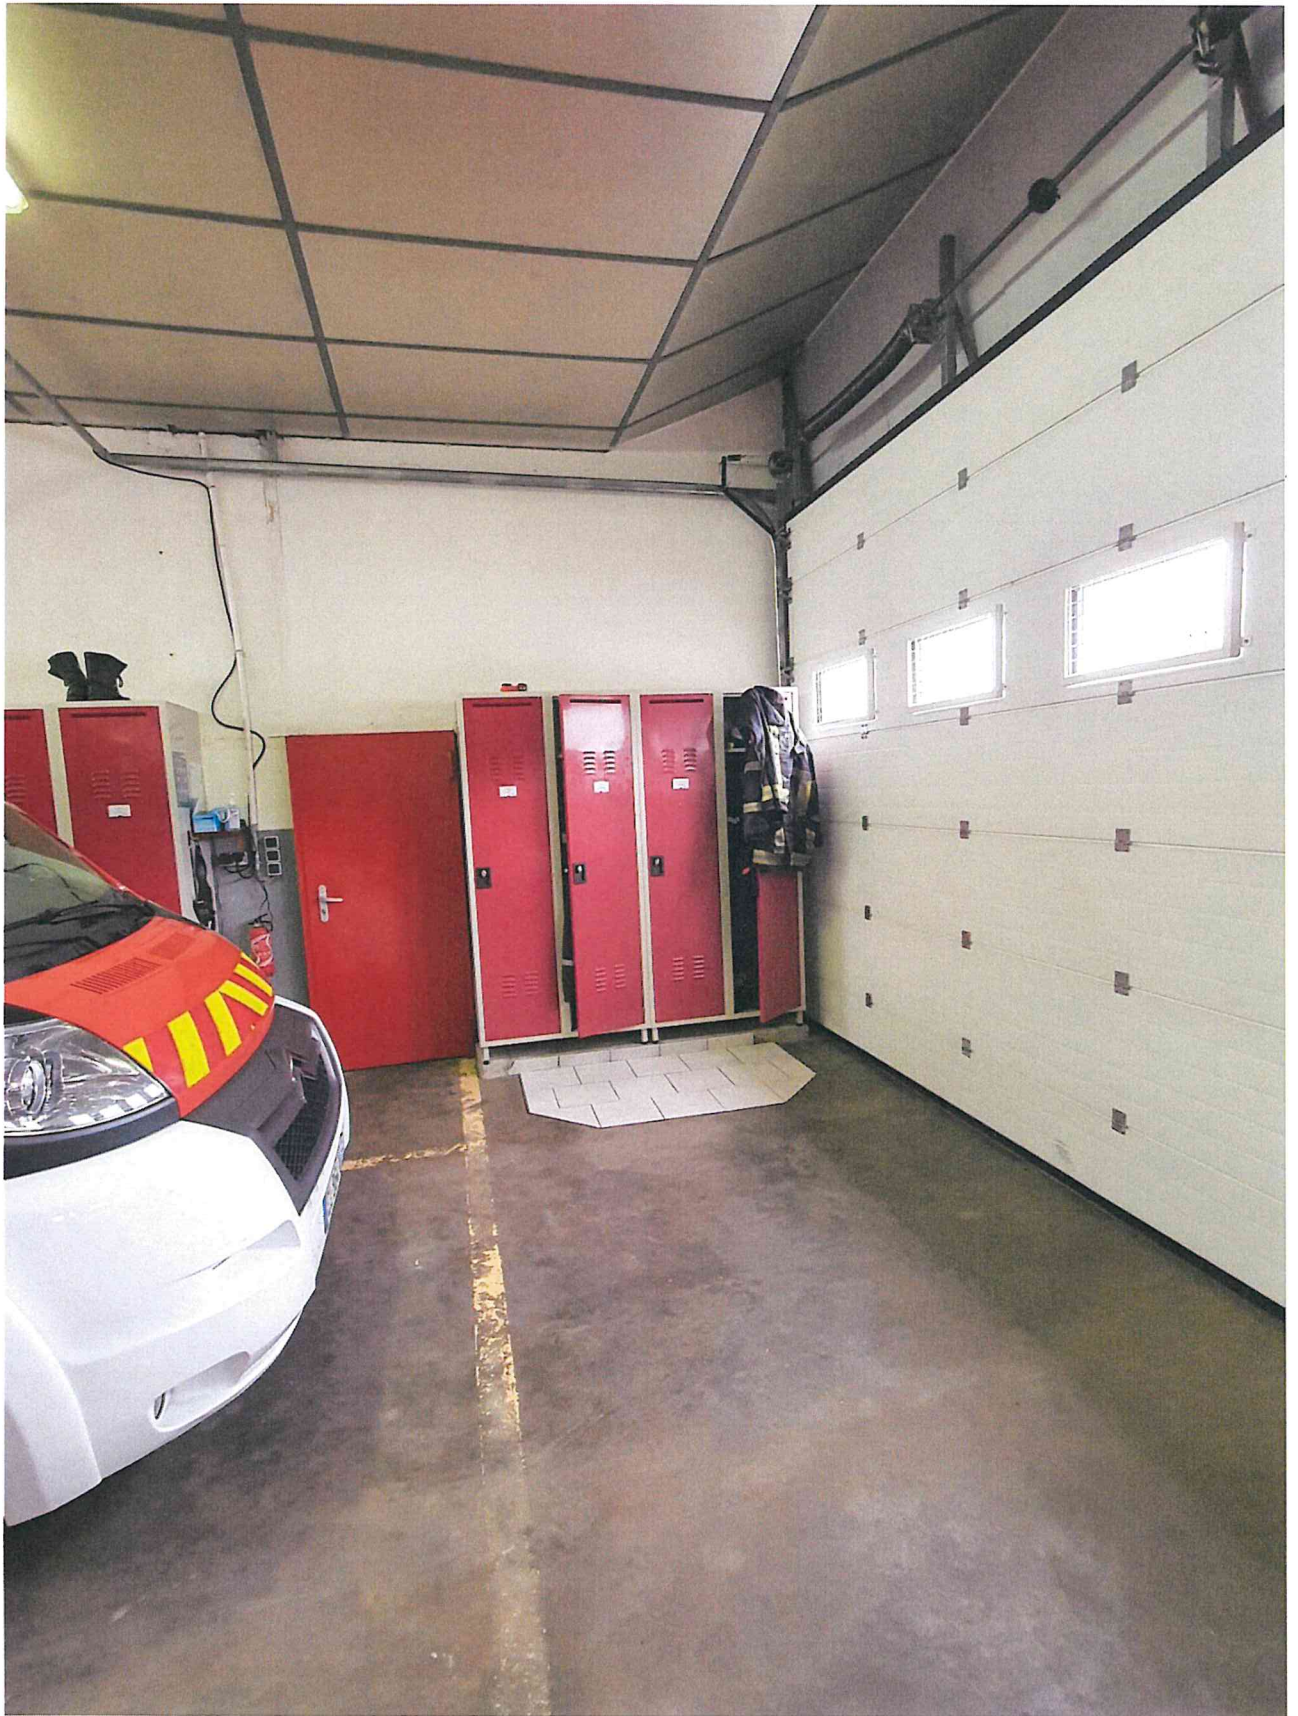
## Éléments photographiques

- Locaux mis à disposition du SDIS par la commune
- Présence d'une école directement en face de la sortie des engins
- Pas de zone de parking dédiée pour le personnel ni d'espace de manœuvre
- Bâtiment présente des défauts d'isolement et d'étanchéité importants au niveau de la toiture
- Hauteur insuffisante des portes sectionnelles
- Remise principale nécessitant le stationnement des véhicules les uns derrières les autres et trop étroite
- Enfoncement de la dalle béton de la remise principale
- Absence de zones de couchage
- Absence de zone sanitaire dédiée pour le personnel féminin
- Vestiaires non adaptés
- Absence de salle de formation
