Délibération n°CA-2022-28

Approbation des lignes directrices d'élaboration du plan immobilier 2023-2027

Diagnostic CIP HERICOURT

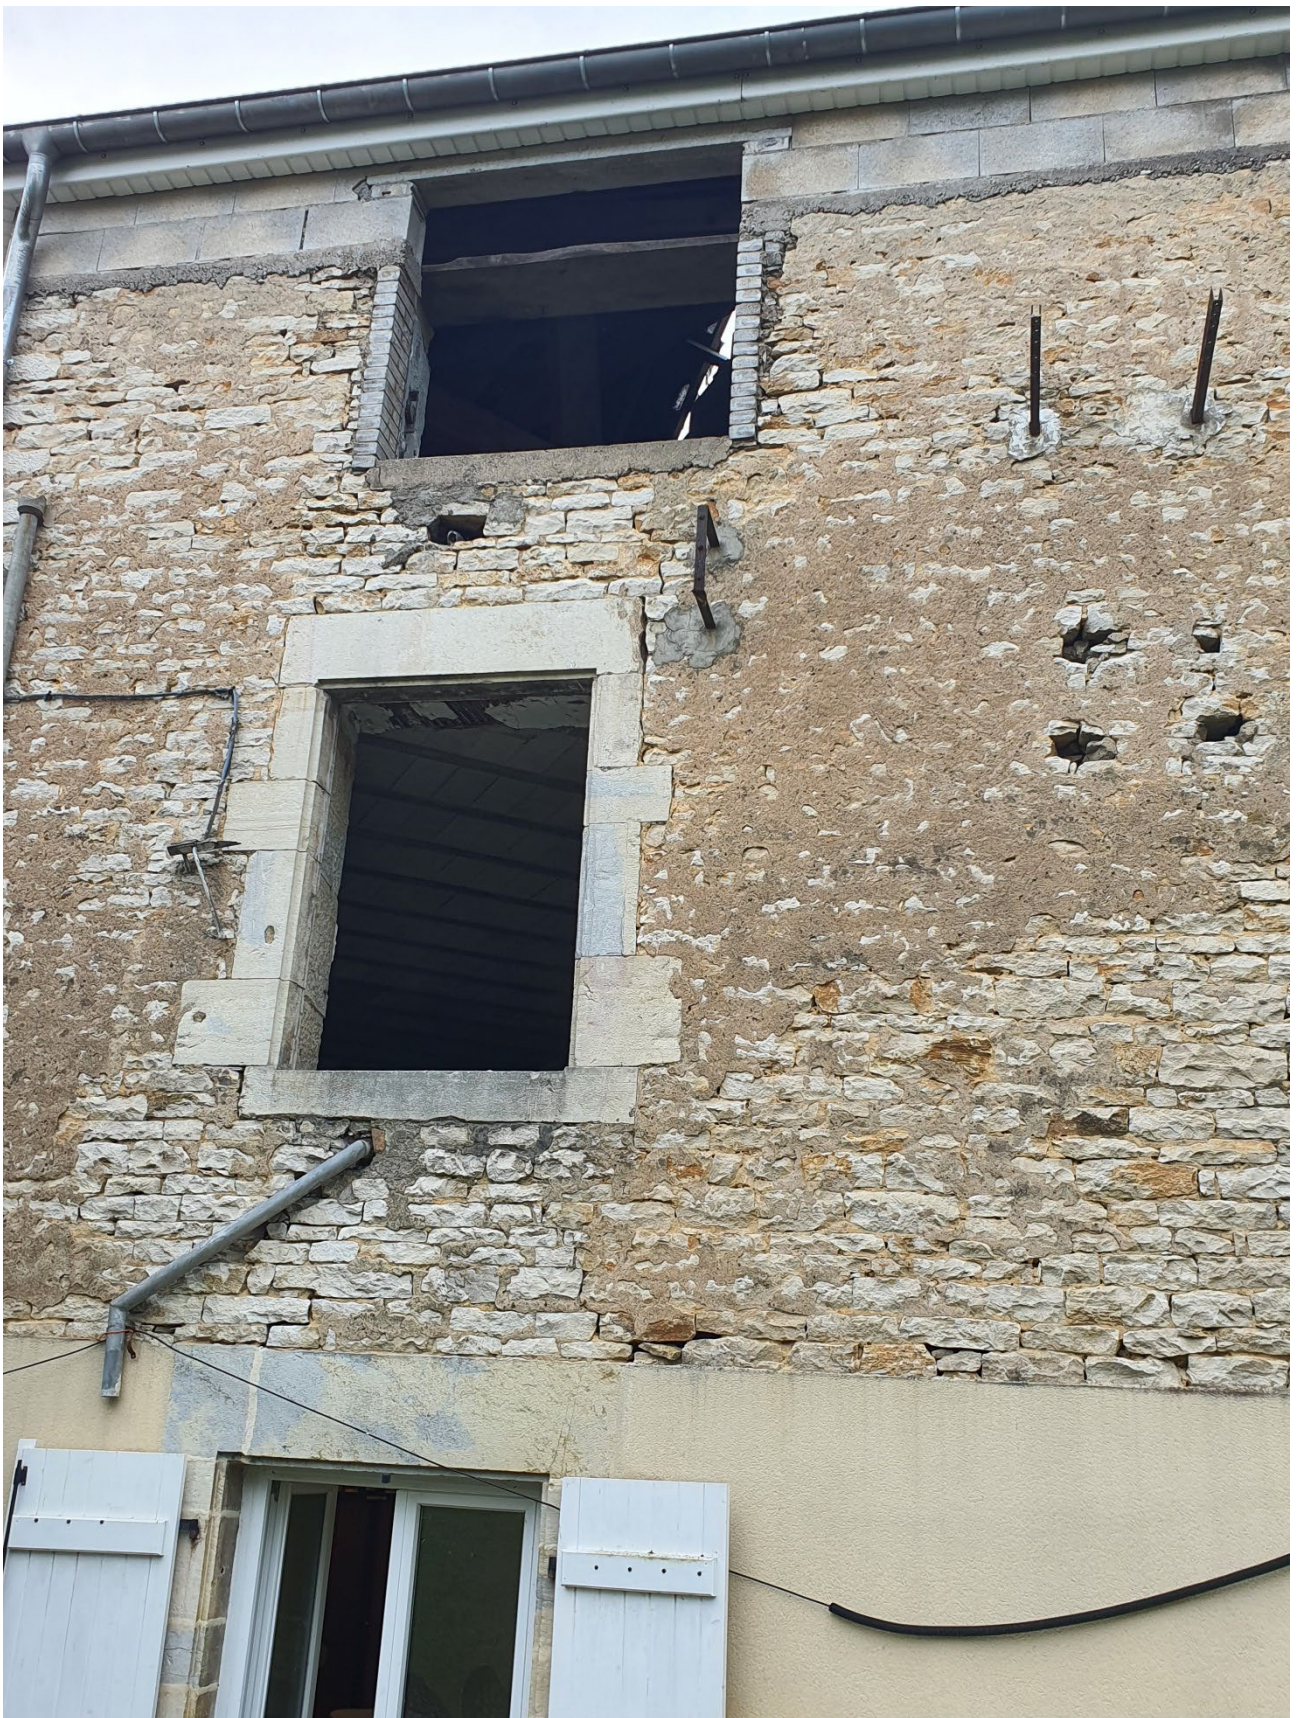
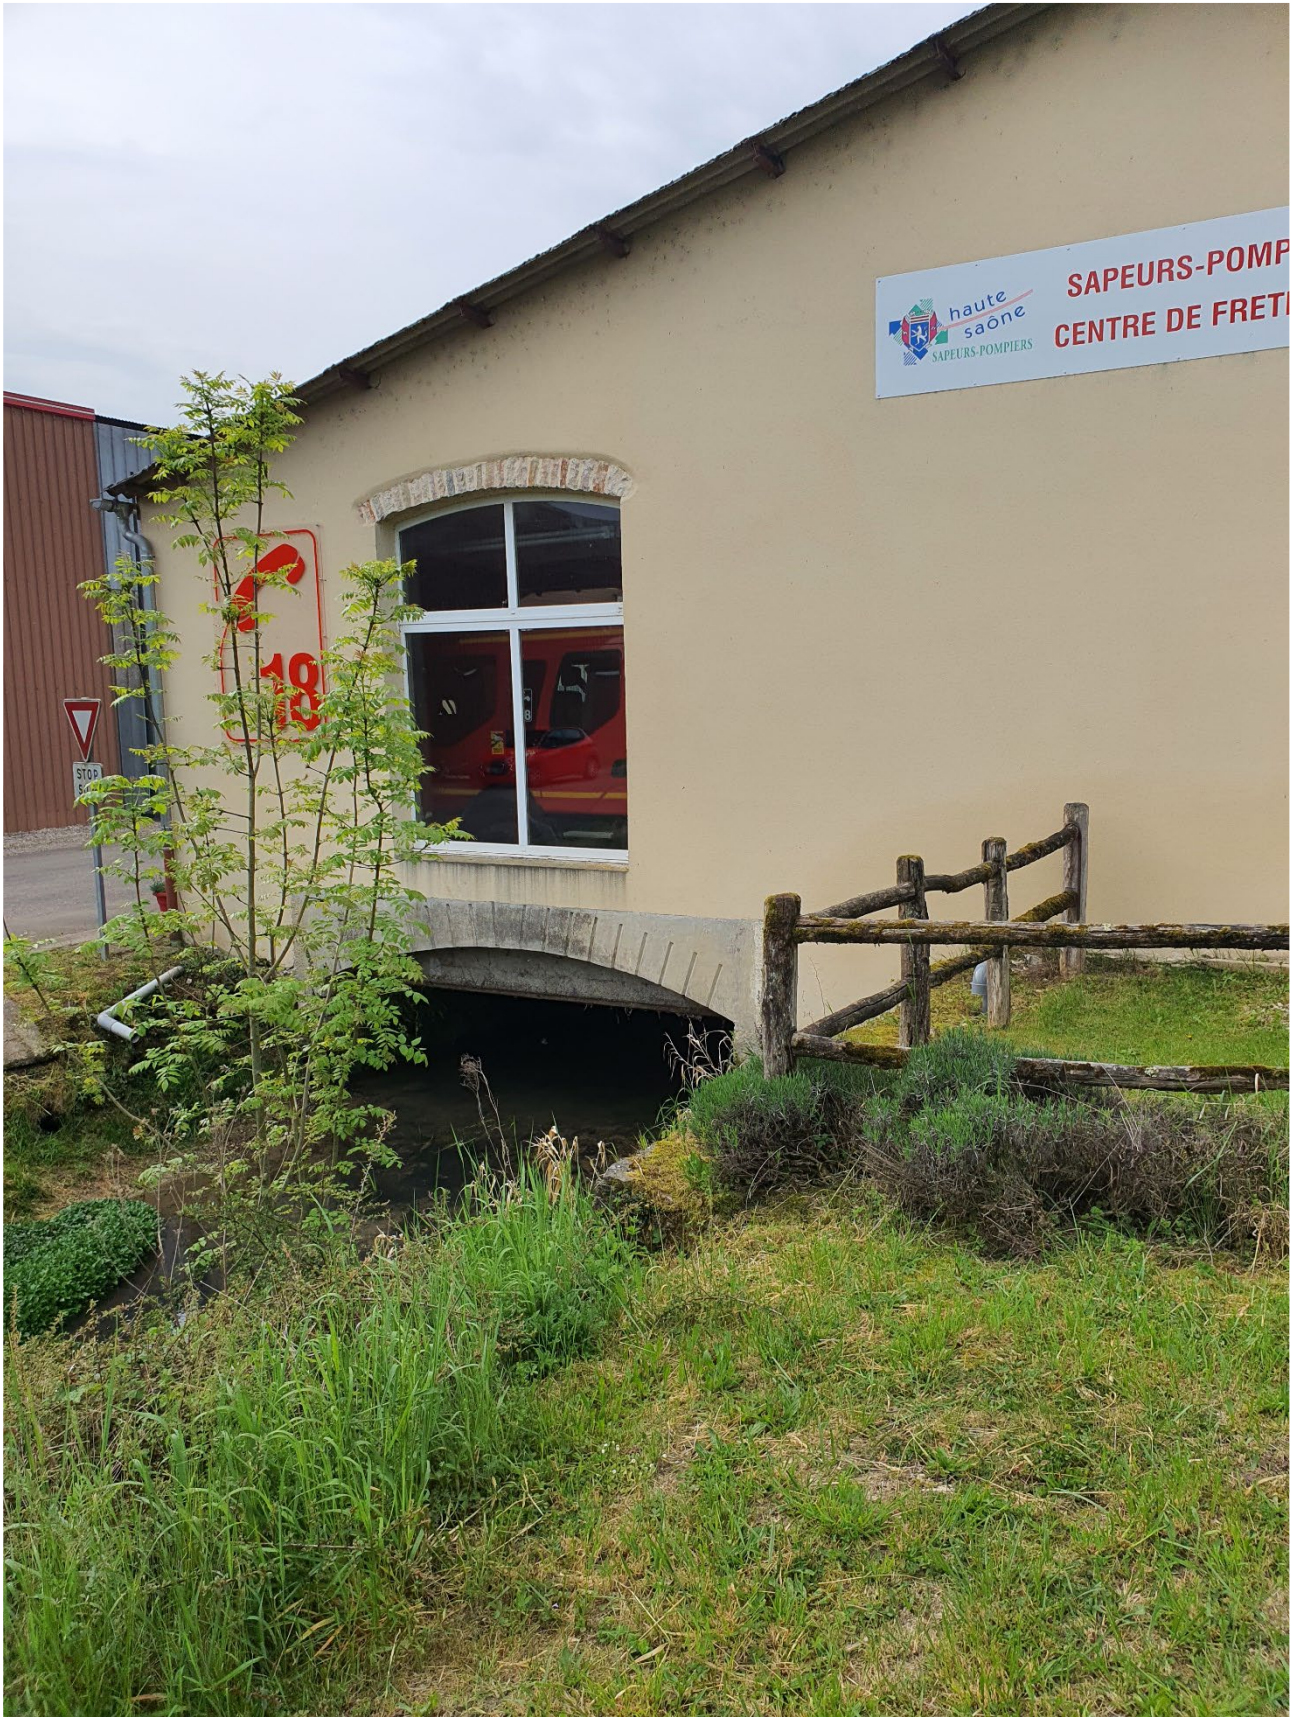
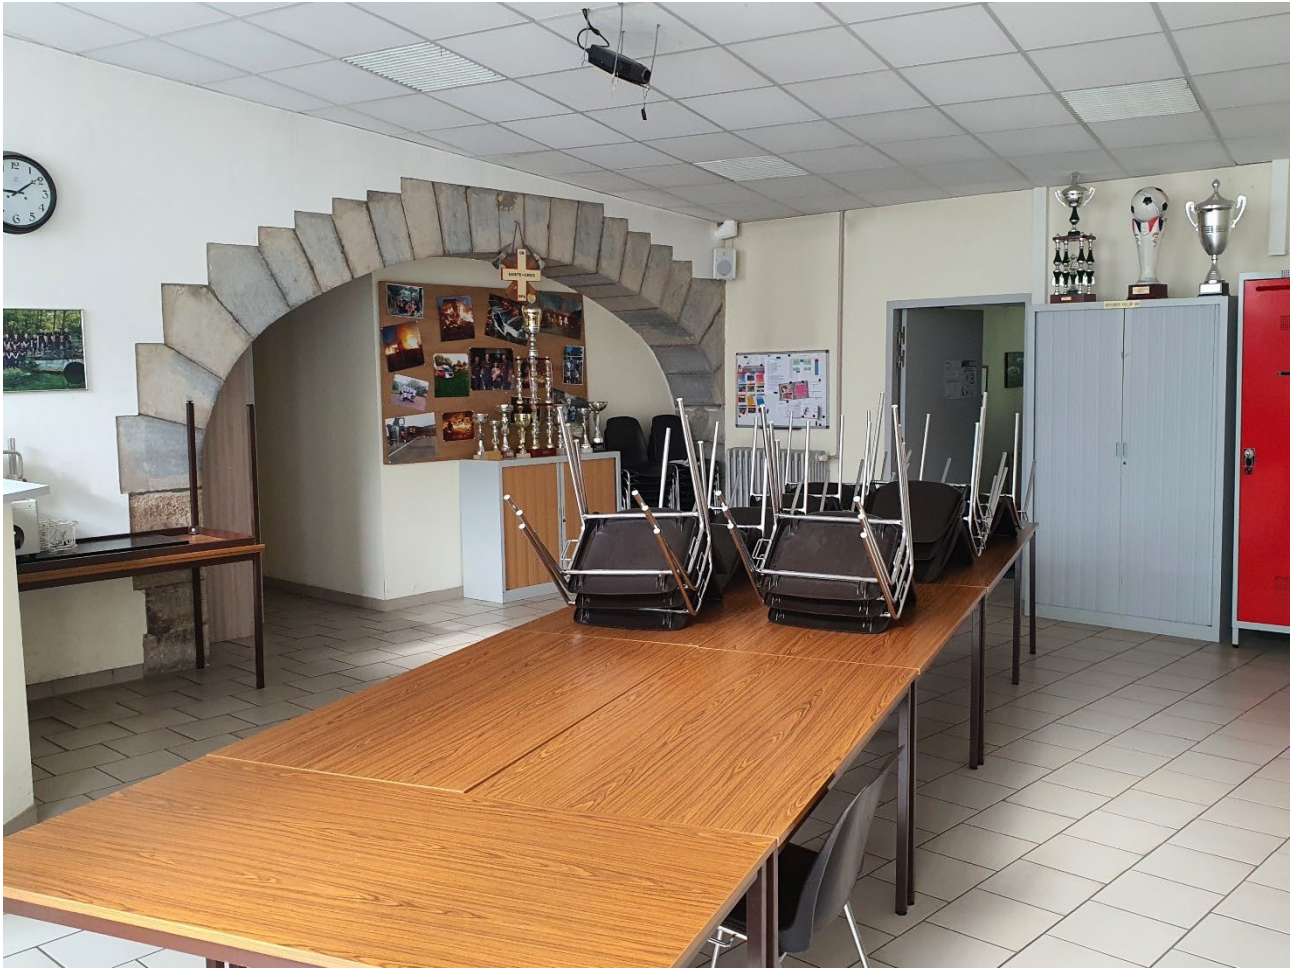
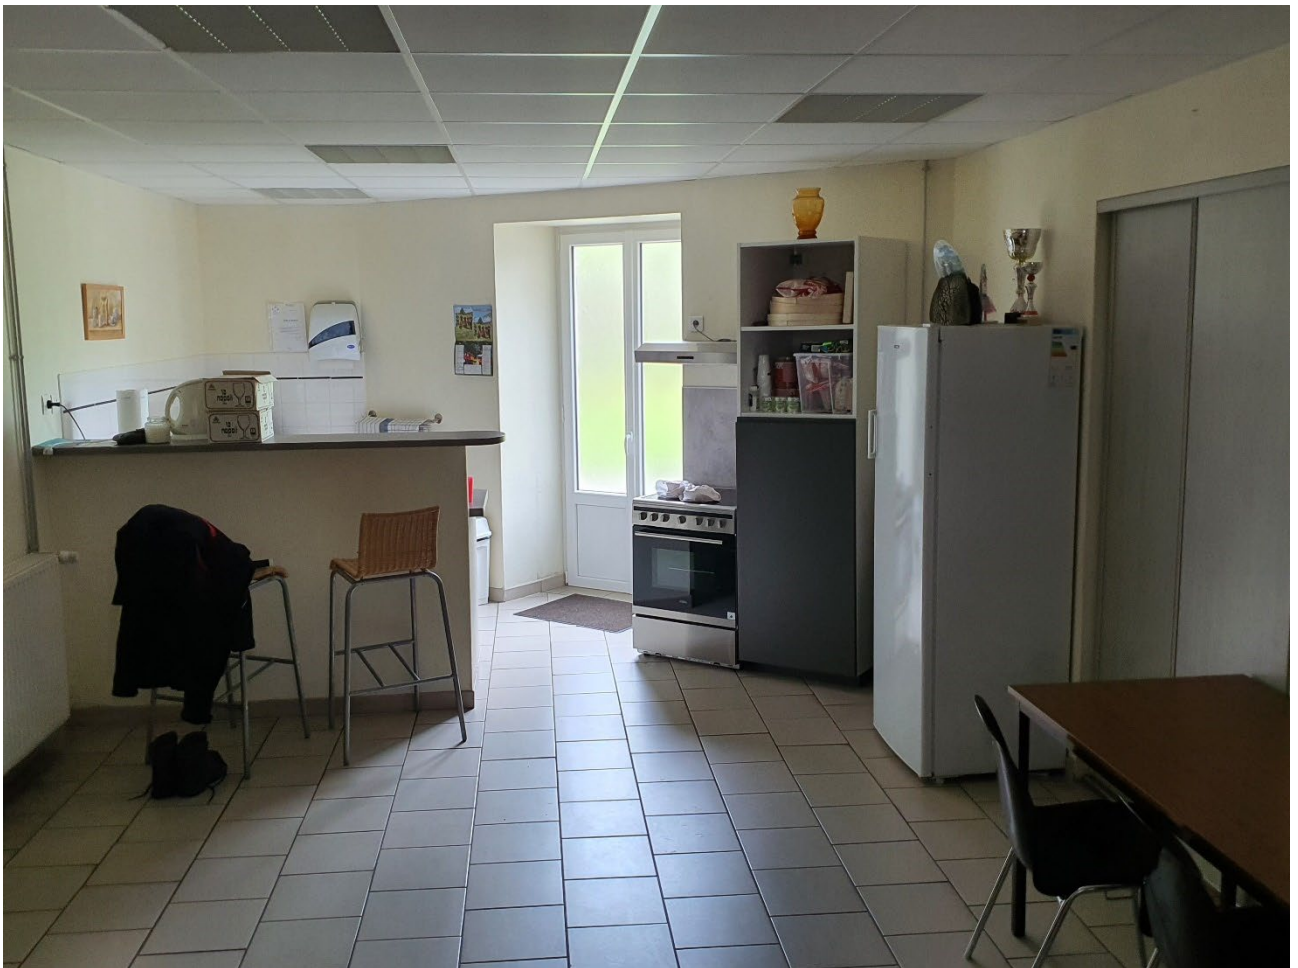
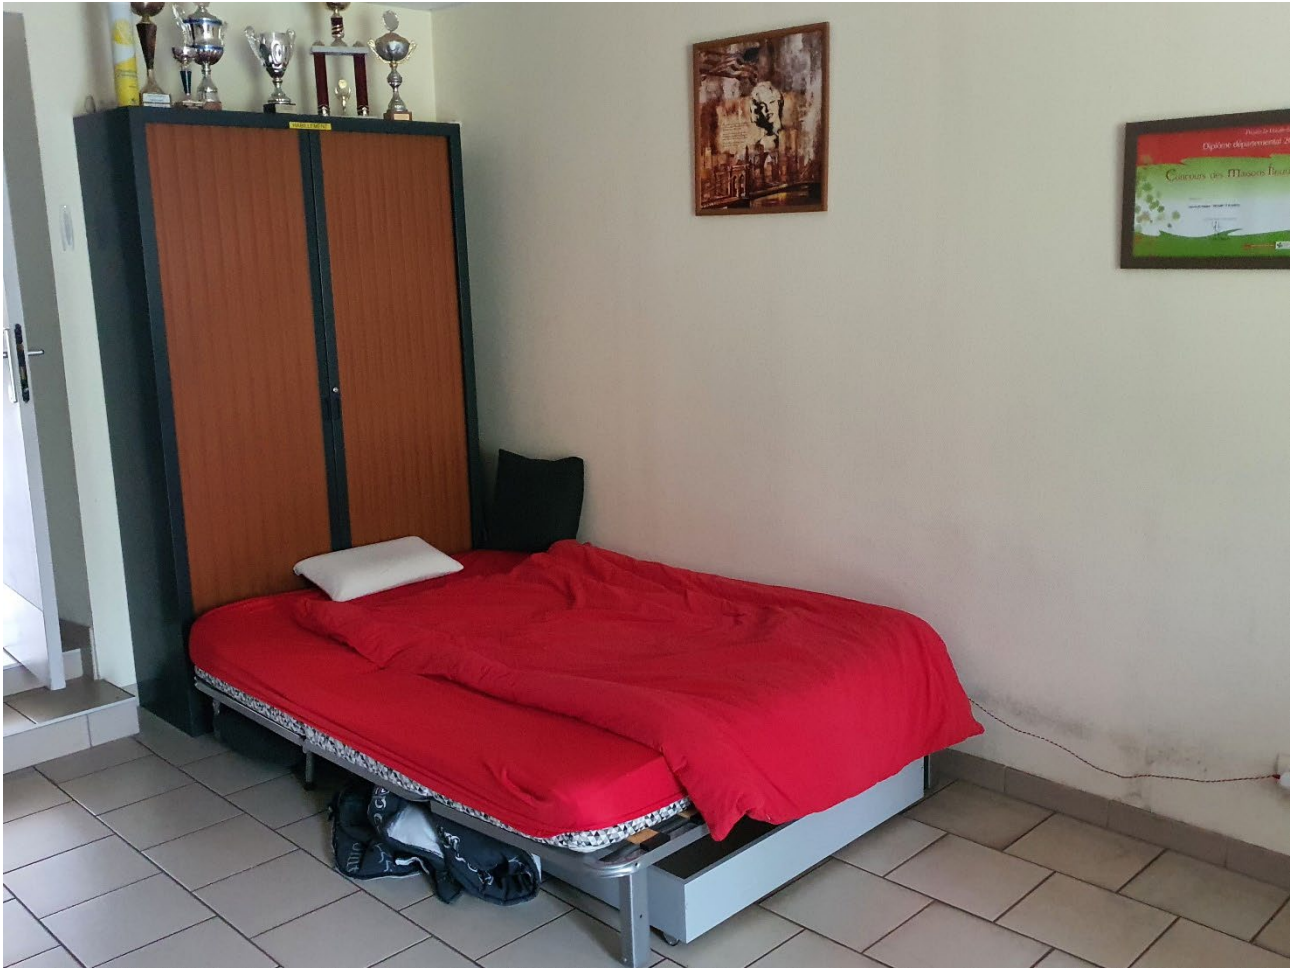
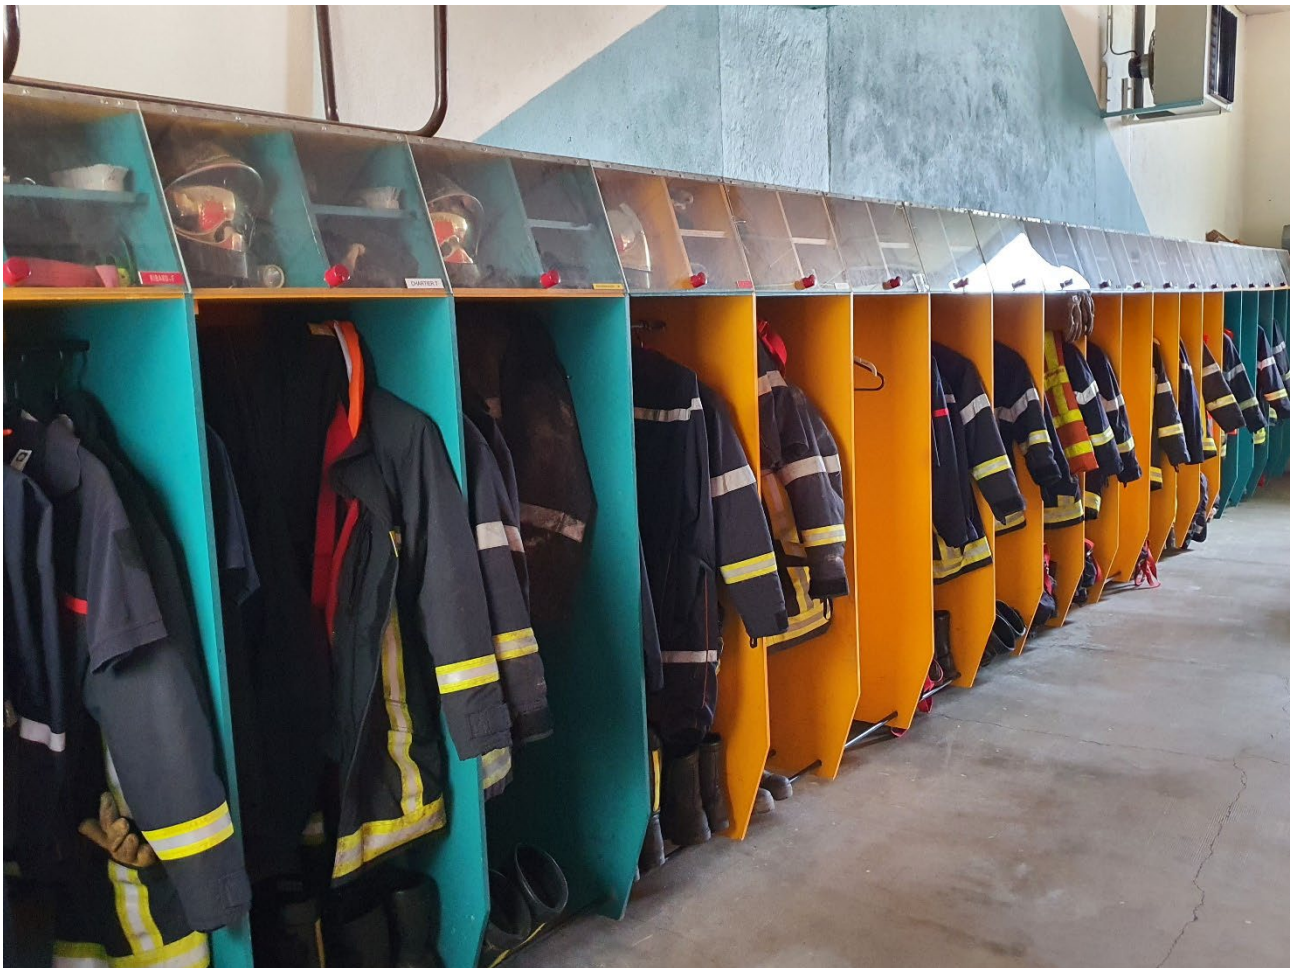
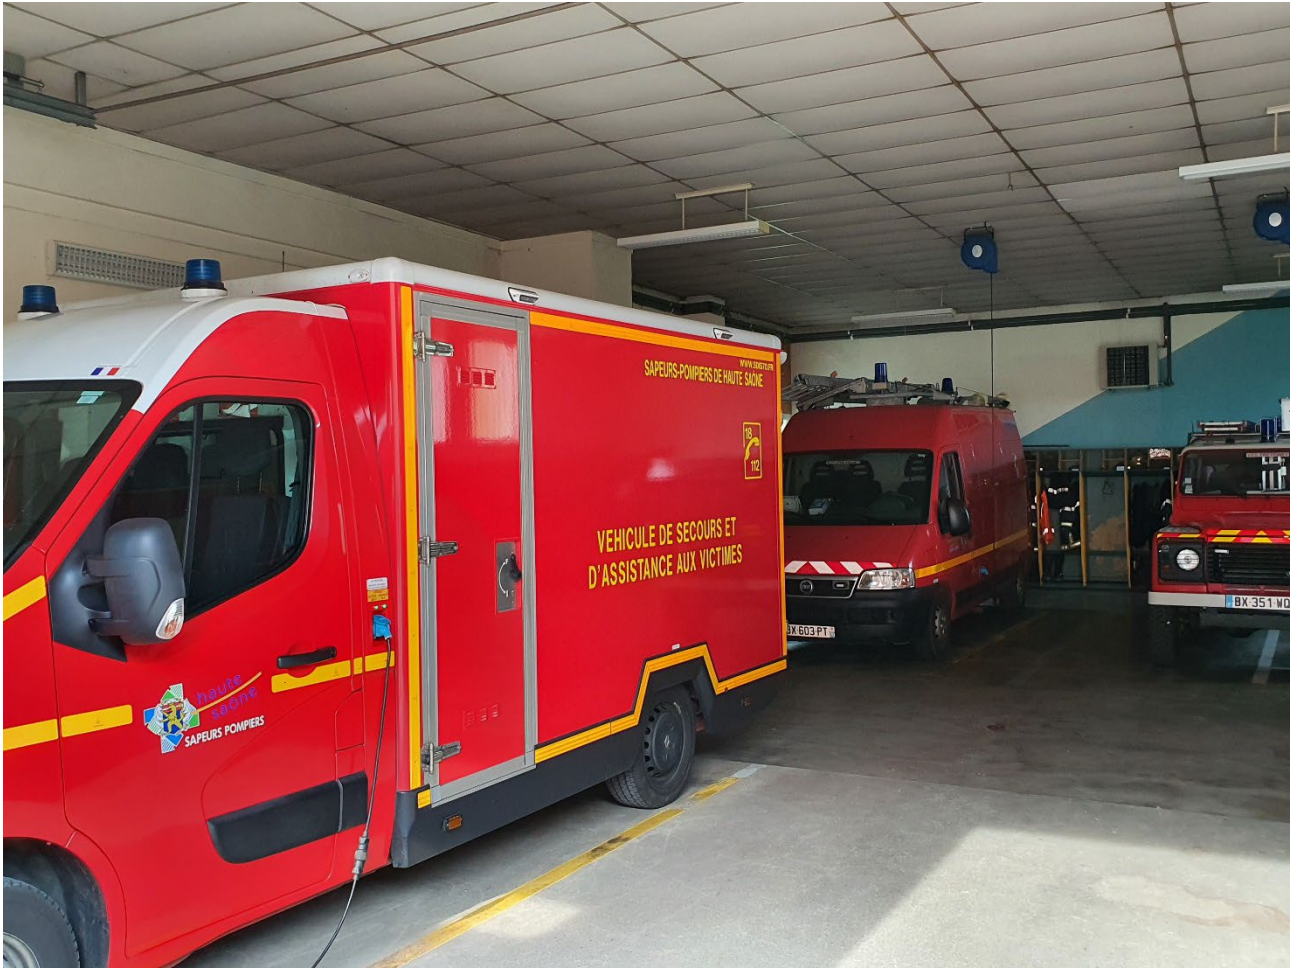
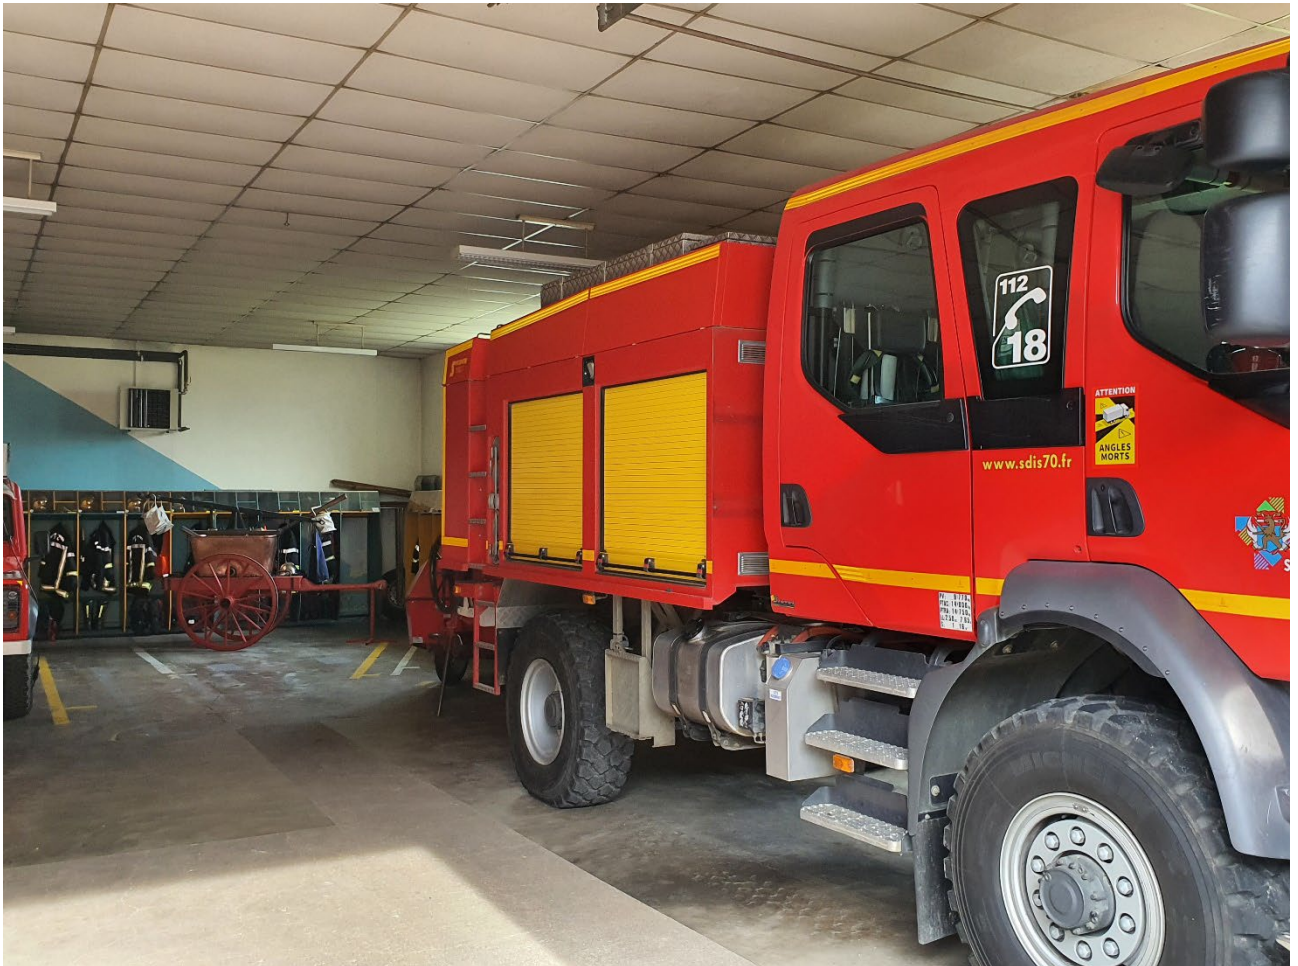
Éléments photographiques

- Sortie des véhicules directement sur la rue
- Pas de zone de parking dédiée pour le personnel ni d'espace de manœuvre
- Bâtiment présente des défauts d'isolement et d'étanchéité importants au niveau de la toiture
- Rivière passant sous le centre engendrant de l'humidité
- Locaux d'habitation non terminée au-dessus du centre engendrant des pertes énergétiques
- Inondation fréquente du foyer lors d'orages (Réseaux EP du village en surélévation du centre)
- Remise principale nécessitant le stationnement des véhicules les uns derrière les autres et trop étroite
- Absence de zones de couchage
- Absence de salle de formation dédiée

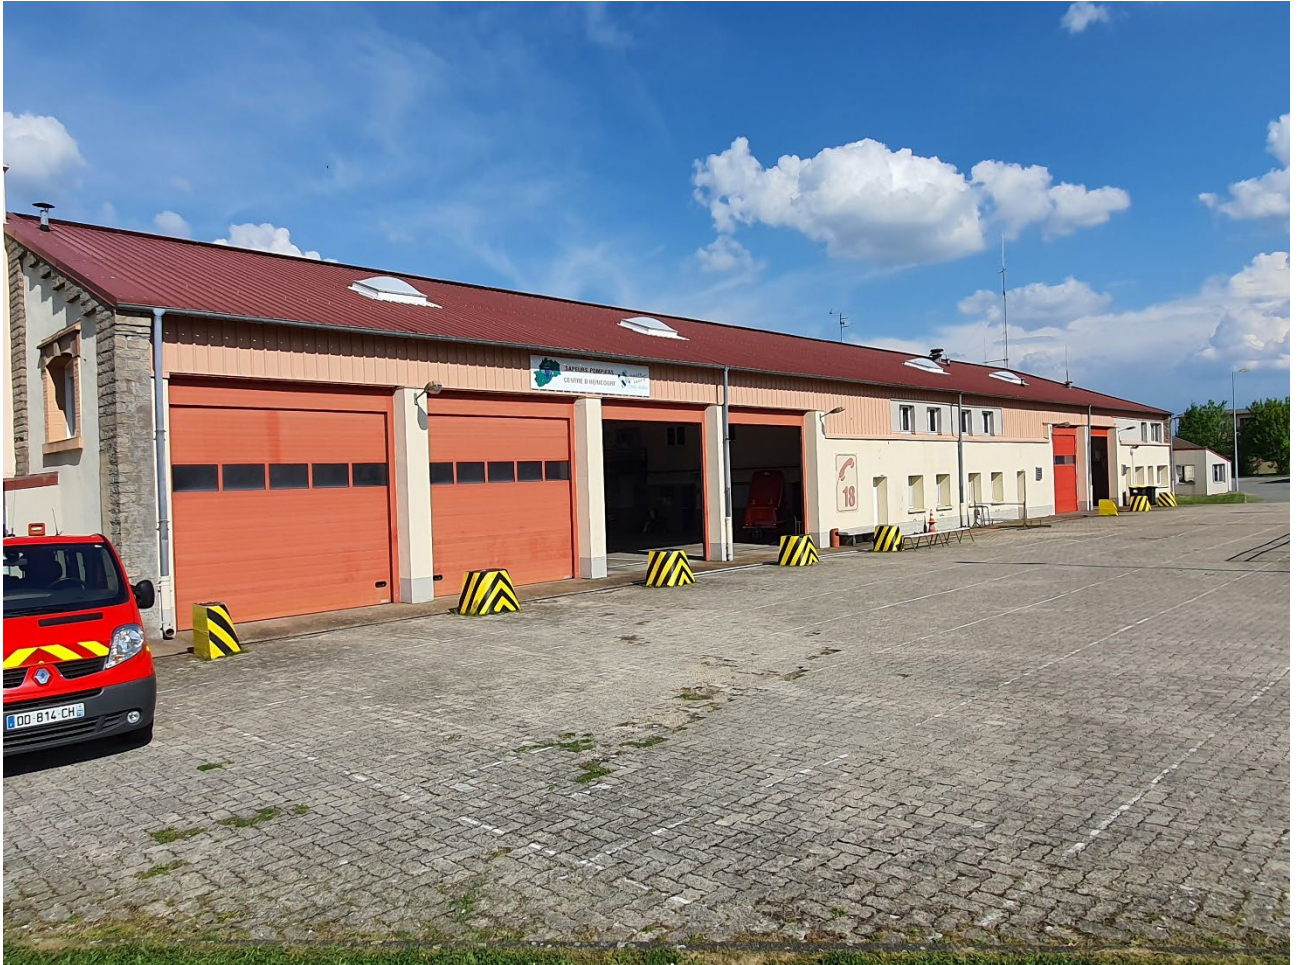
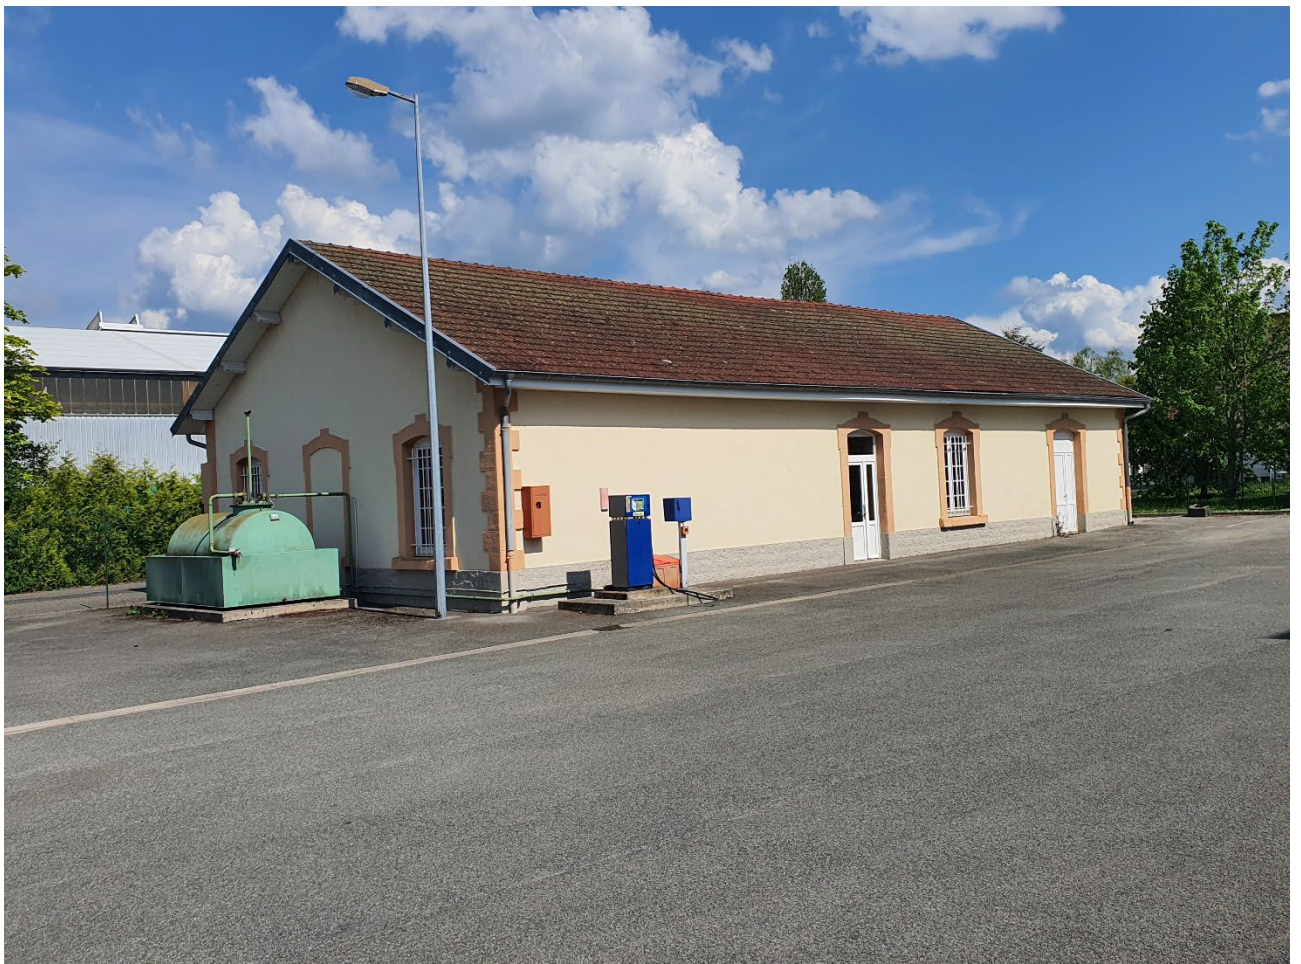
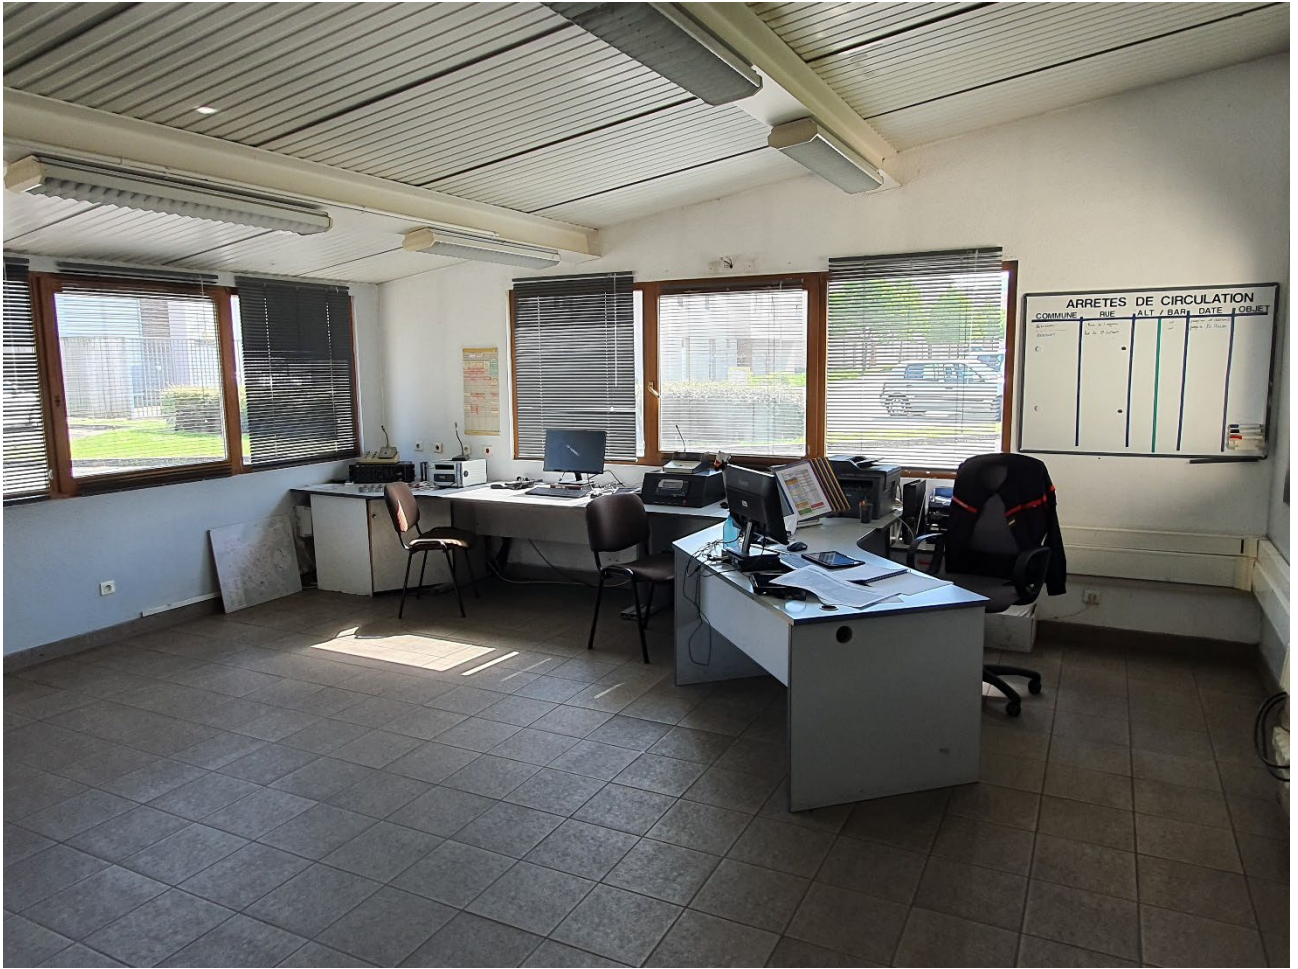
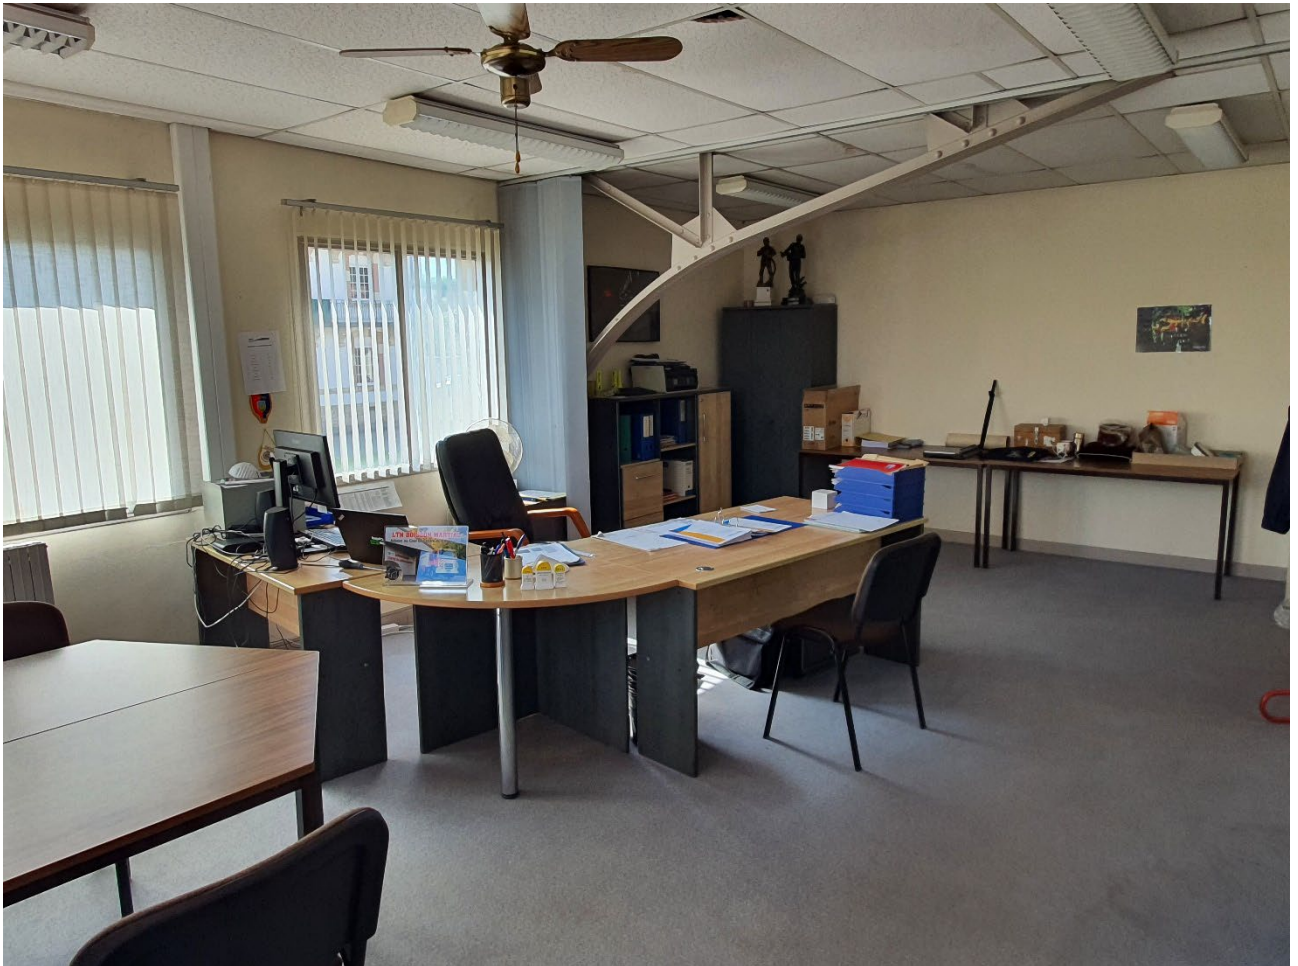
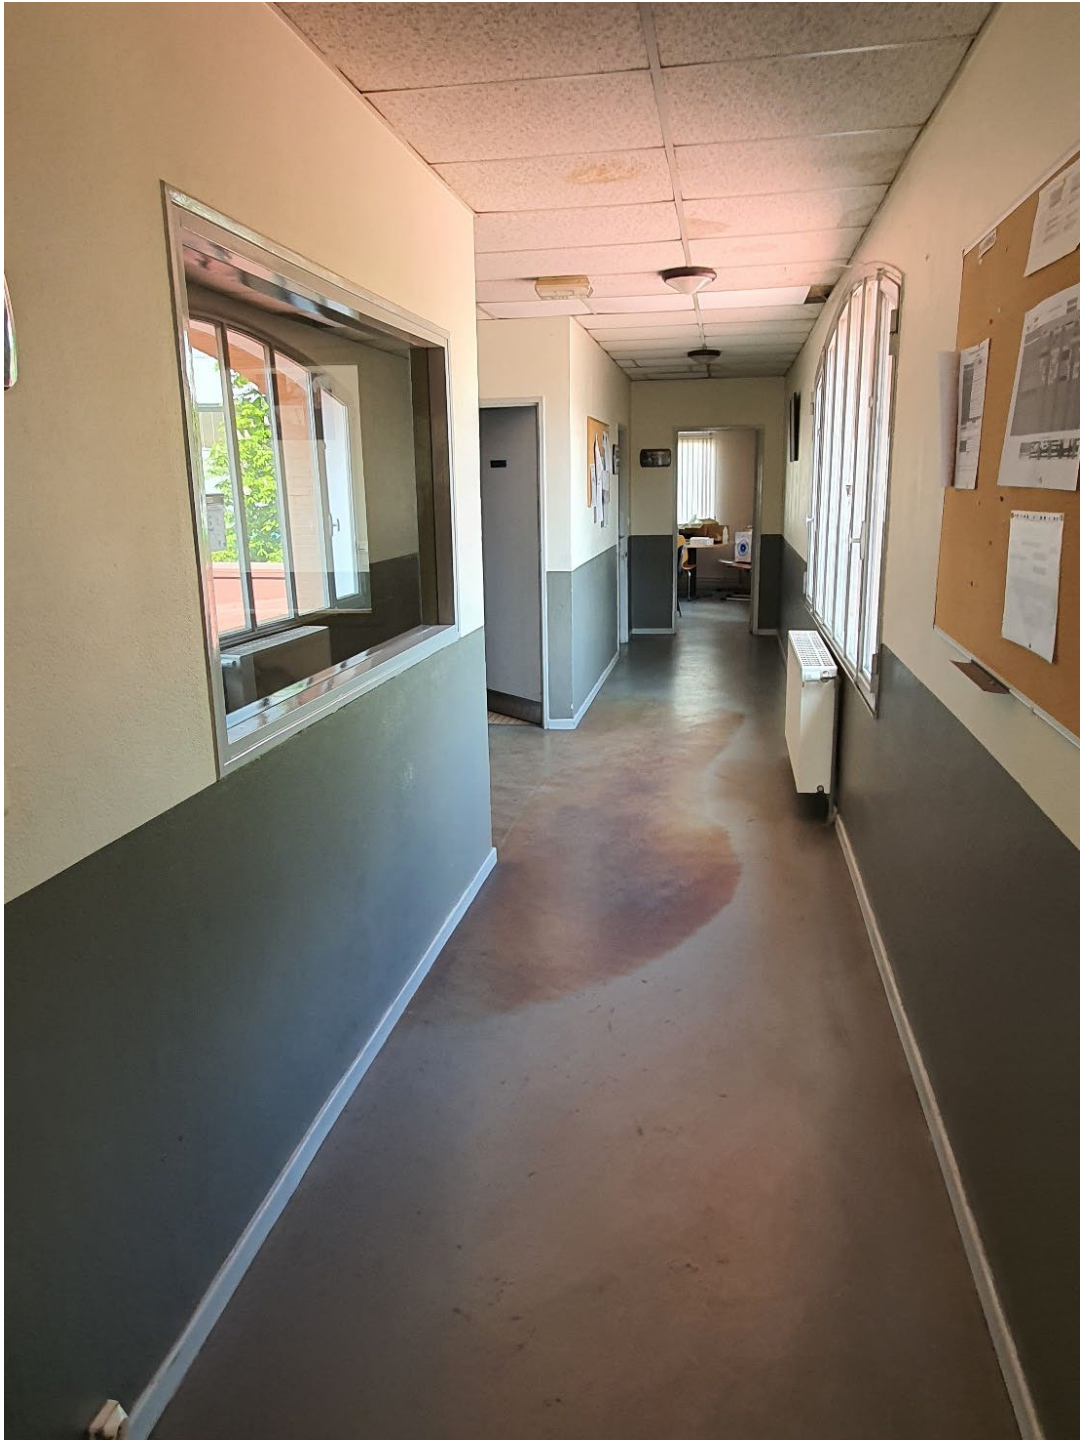
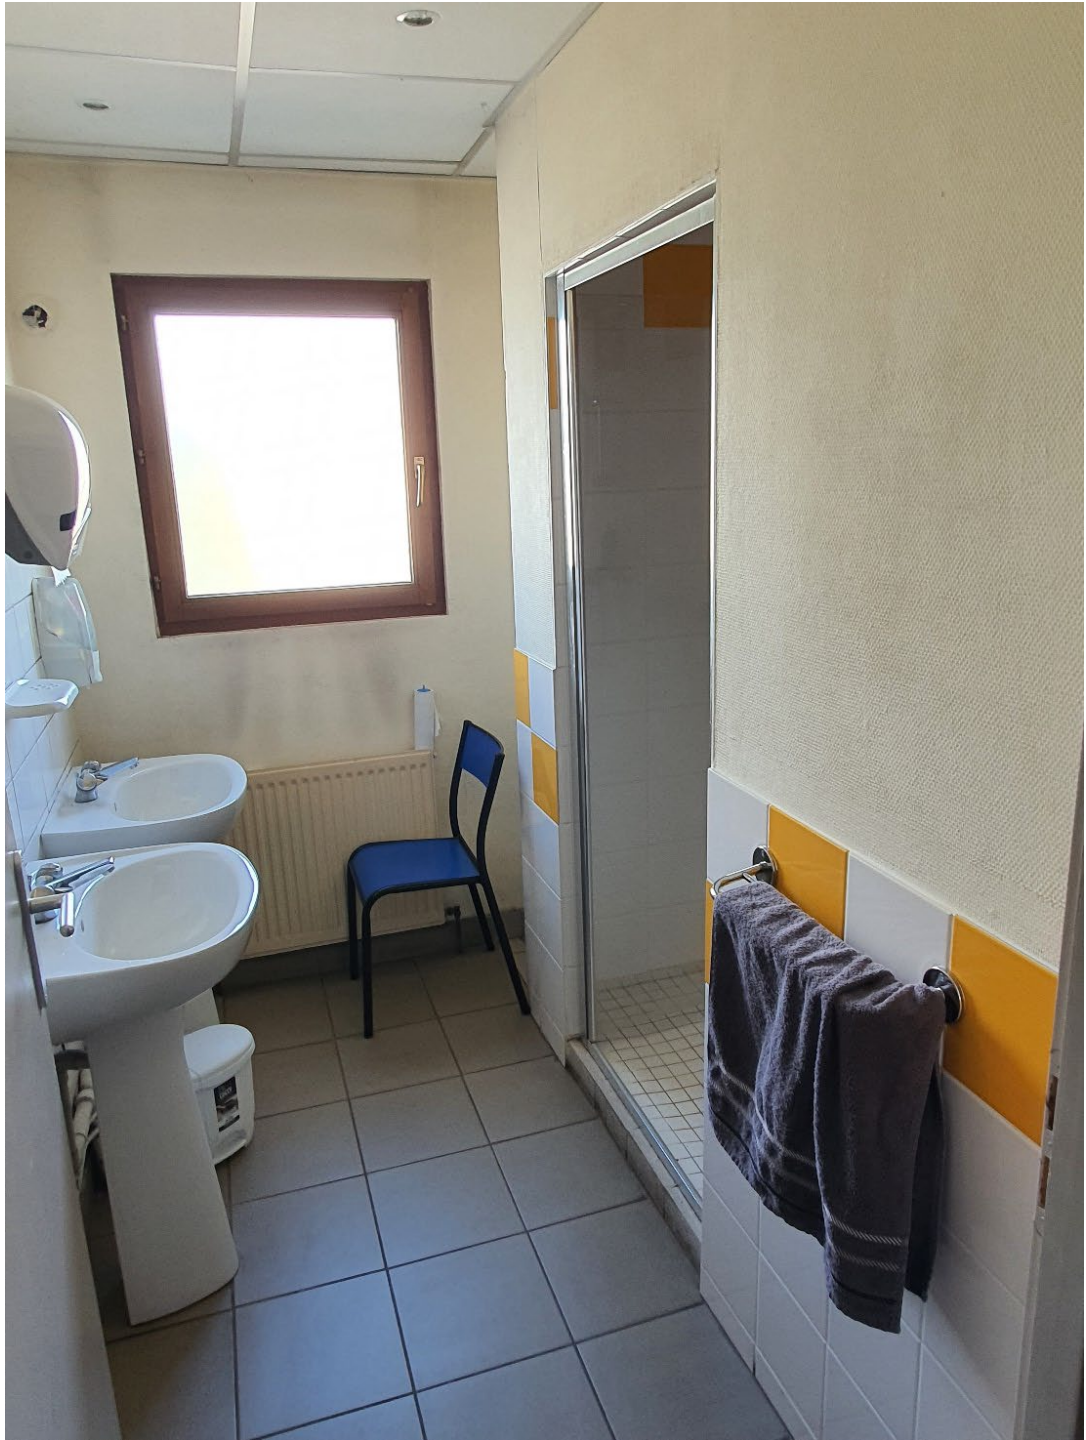
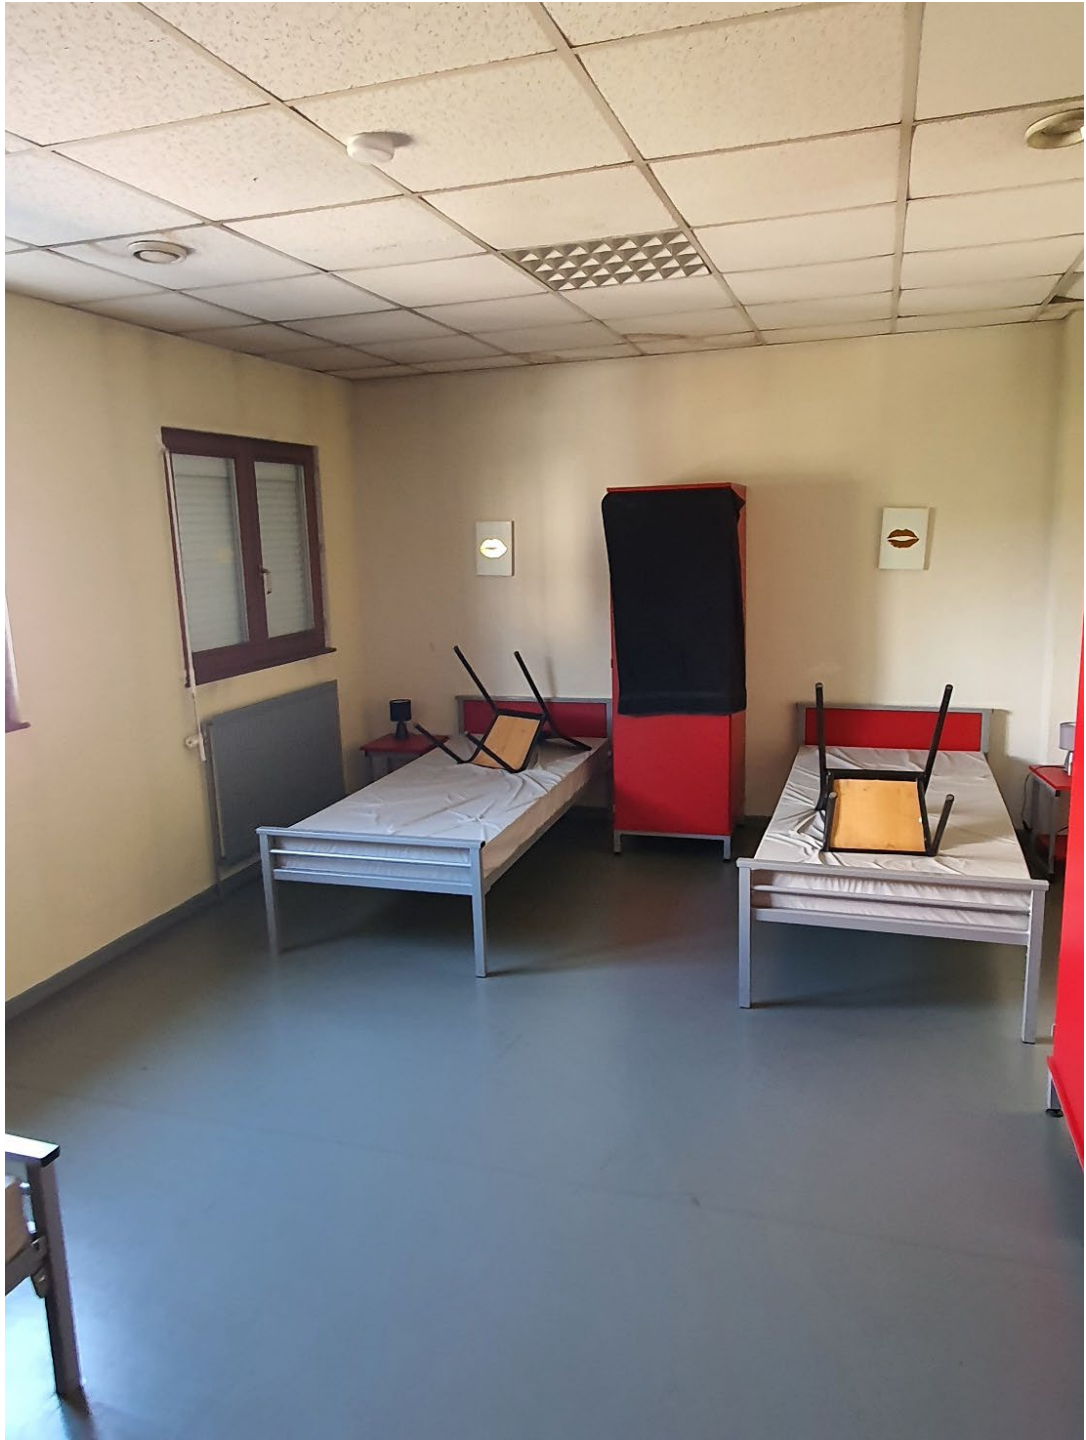
Eléments photographiques

- Bâtiment présente des défauts d'isolement et d'étanchéité importants en toiture
- Zone administrative vétuste
- Accès au centre contigu à un immeuble d'habitation
- Porte sectionnelle unique pour la remise sanitaire
- Remises incendie nécessitant le stationnement des véhicules les uns derrière les autres
- Absence de zone de couchage et sanitaires dédiées pour le personnel féminin
