Délibération n°CA-2022-28

Approbation des lignes directrices d'élaboration du plan immobilier 2023-2027

Diagnostic CIP HERICOURT

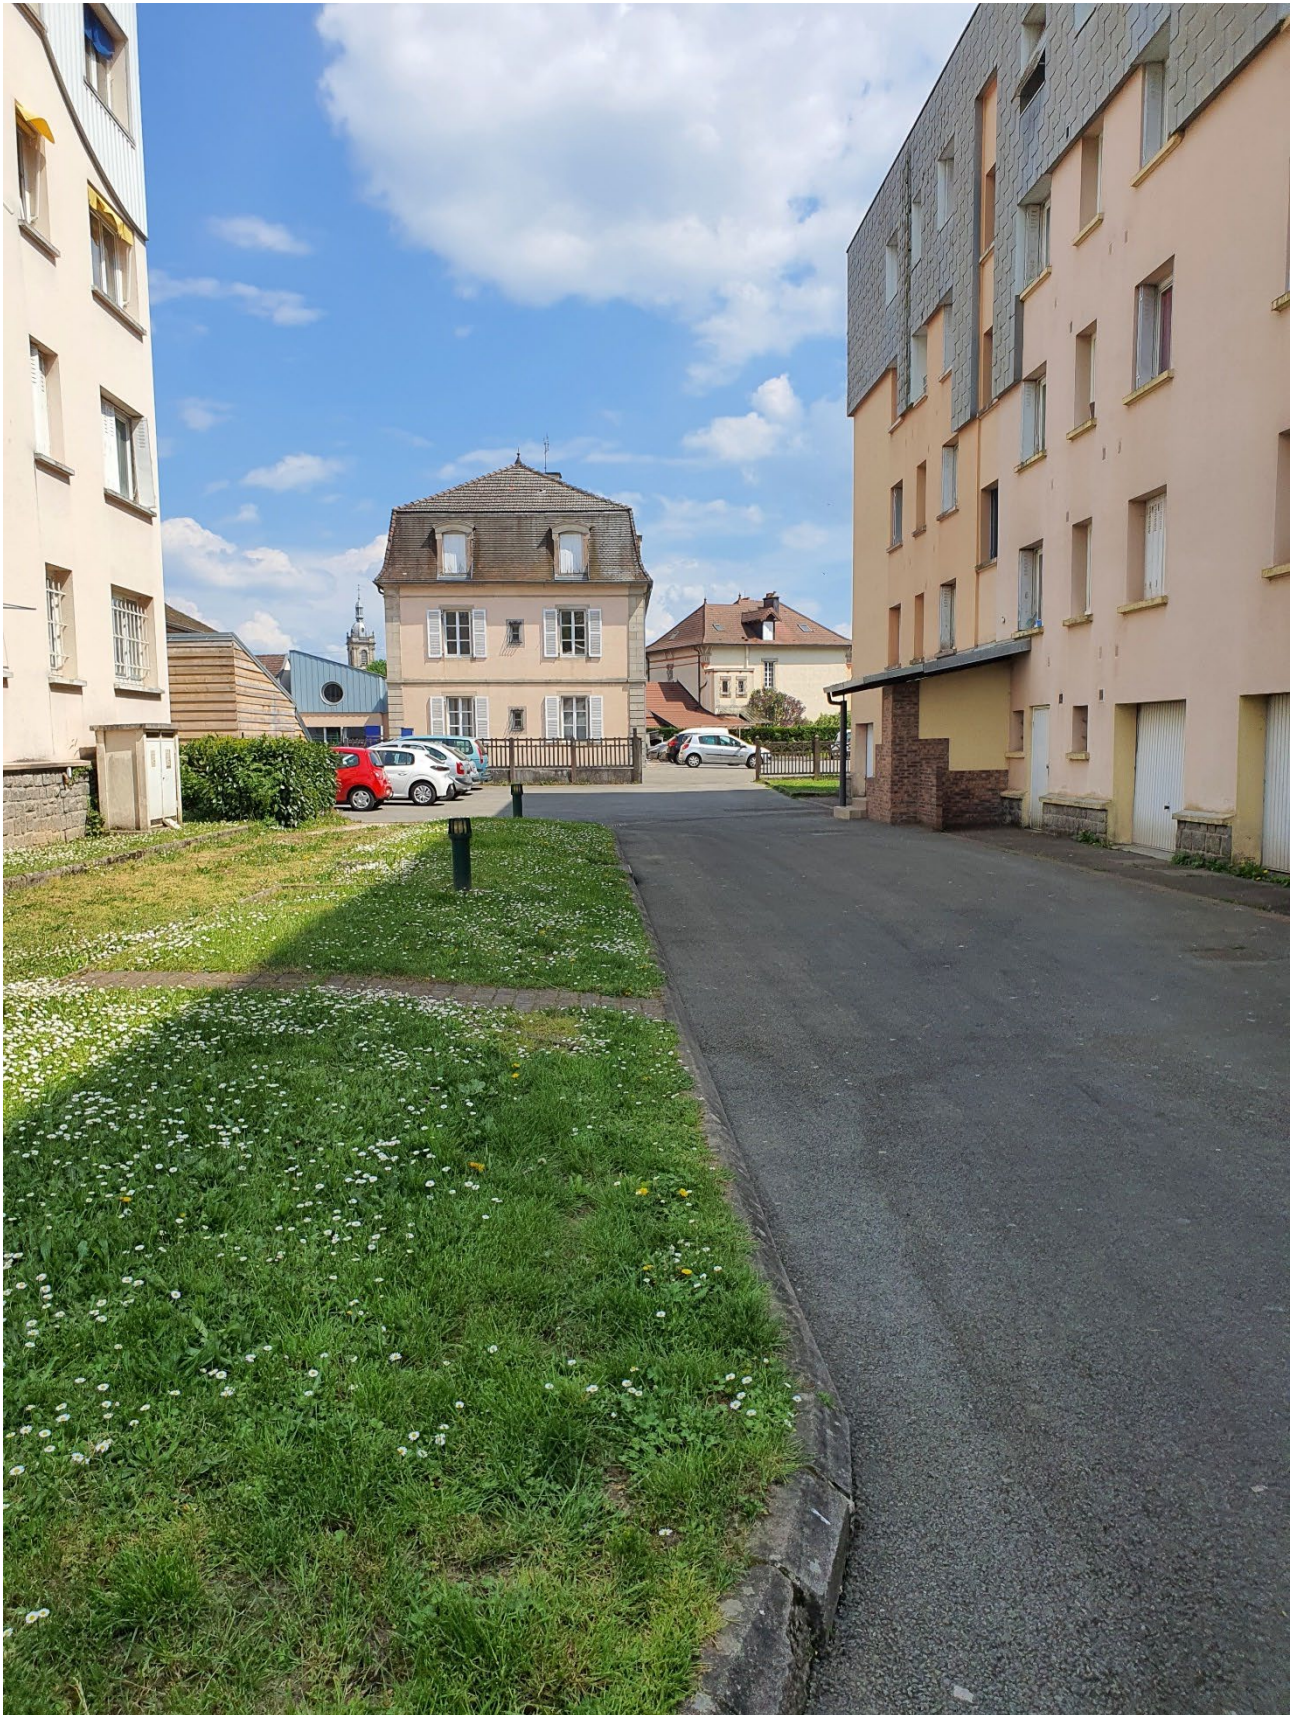
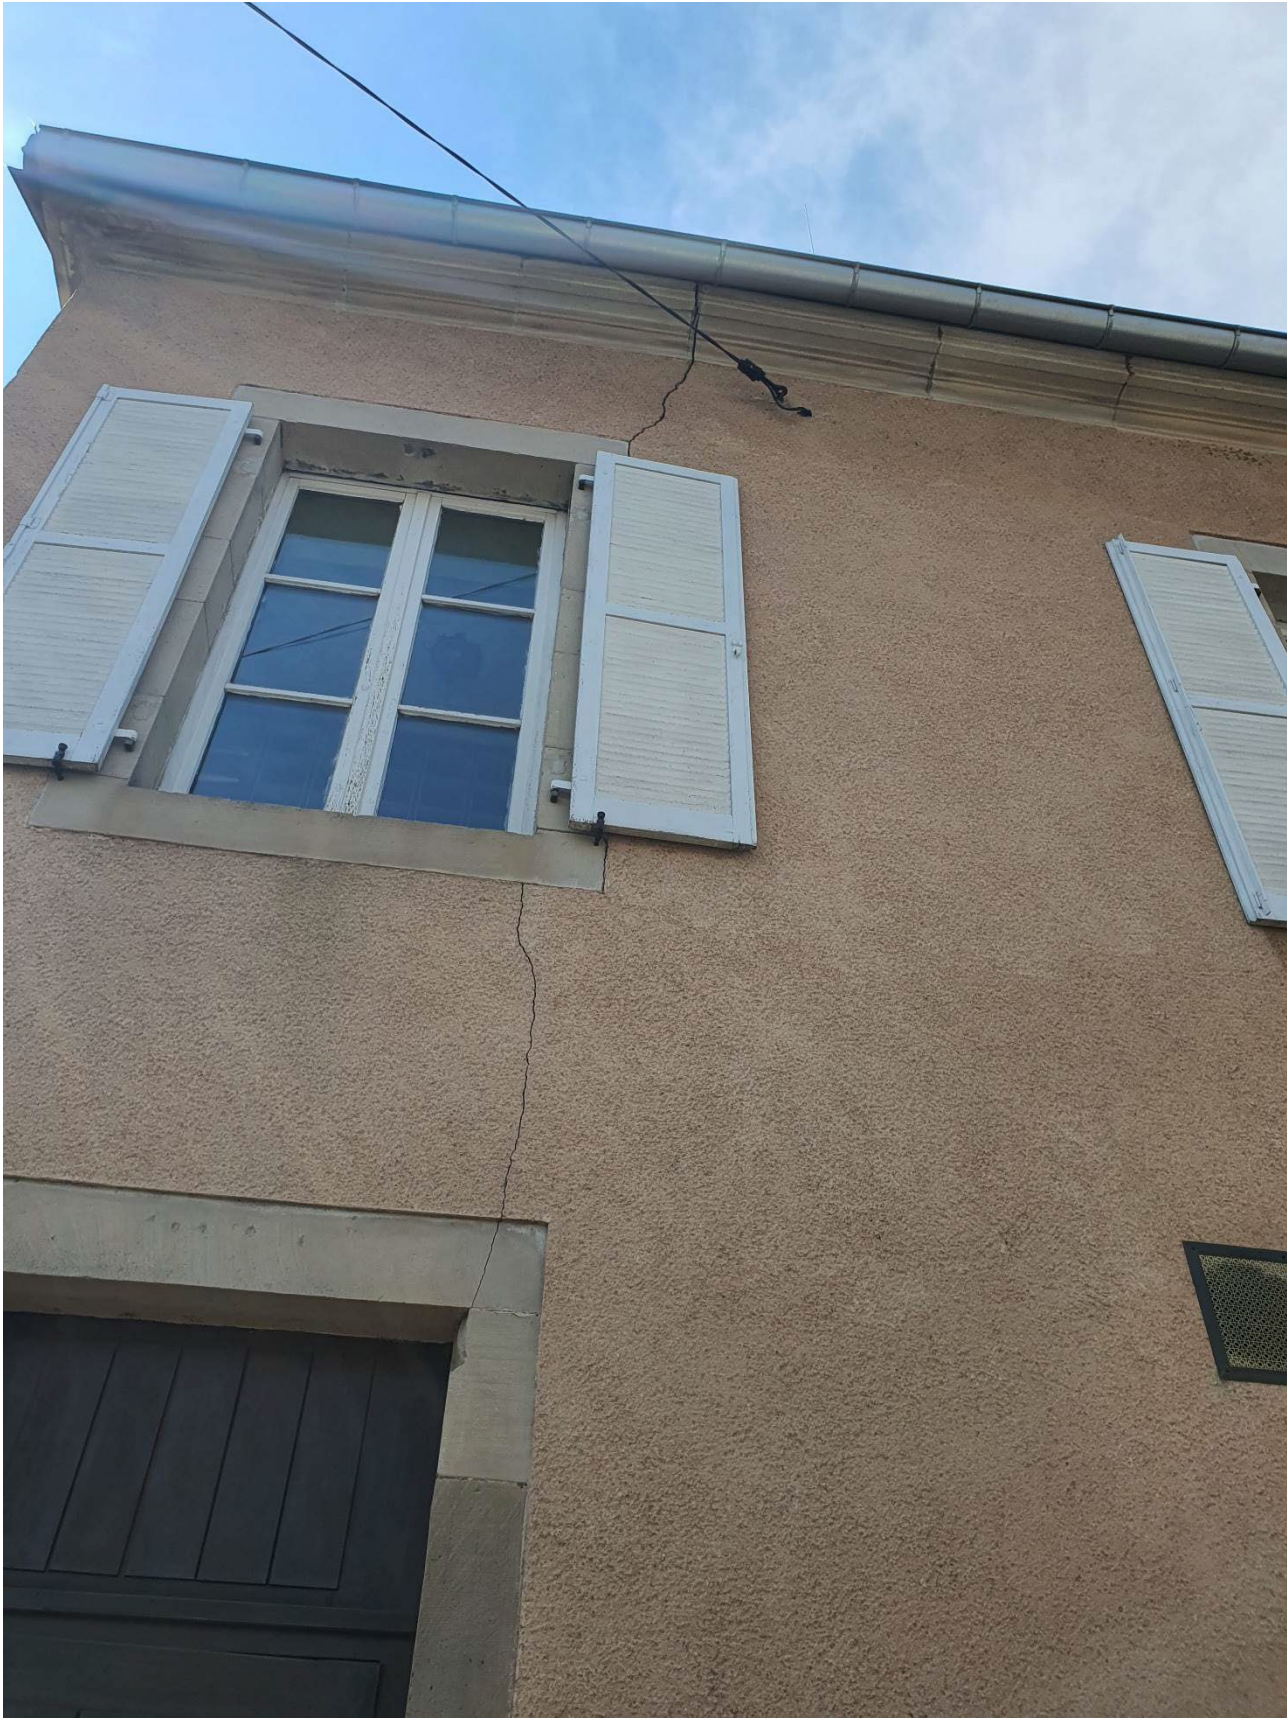
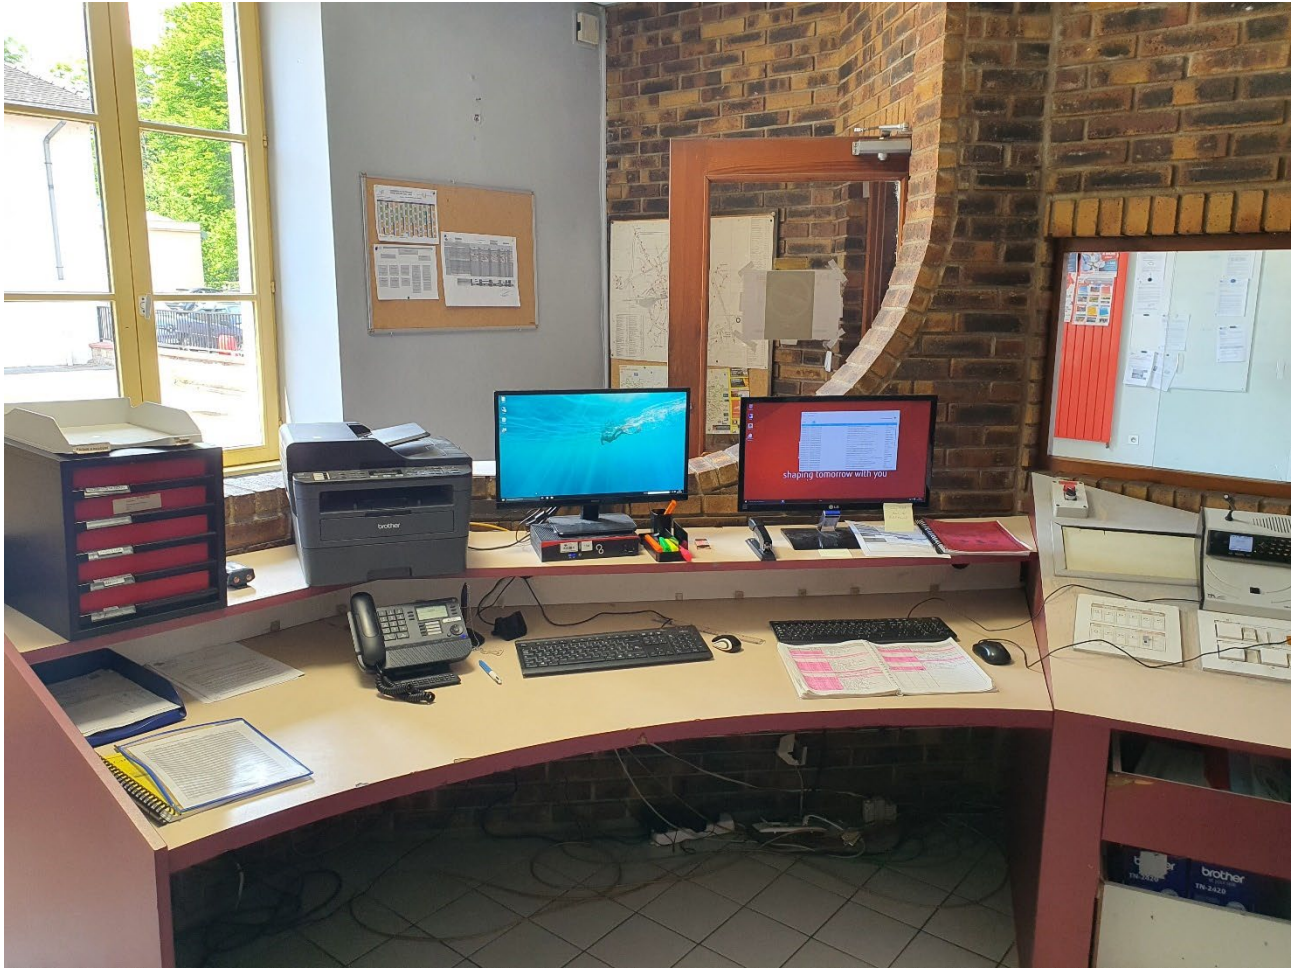
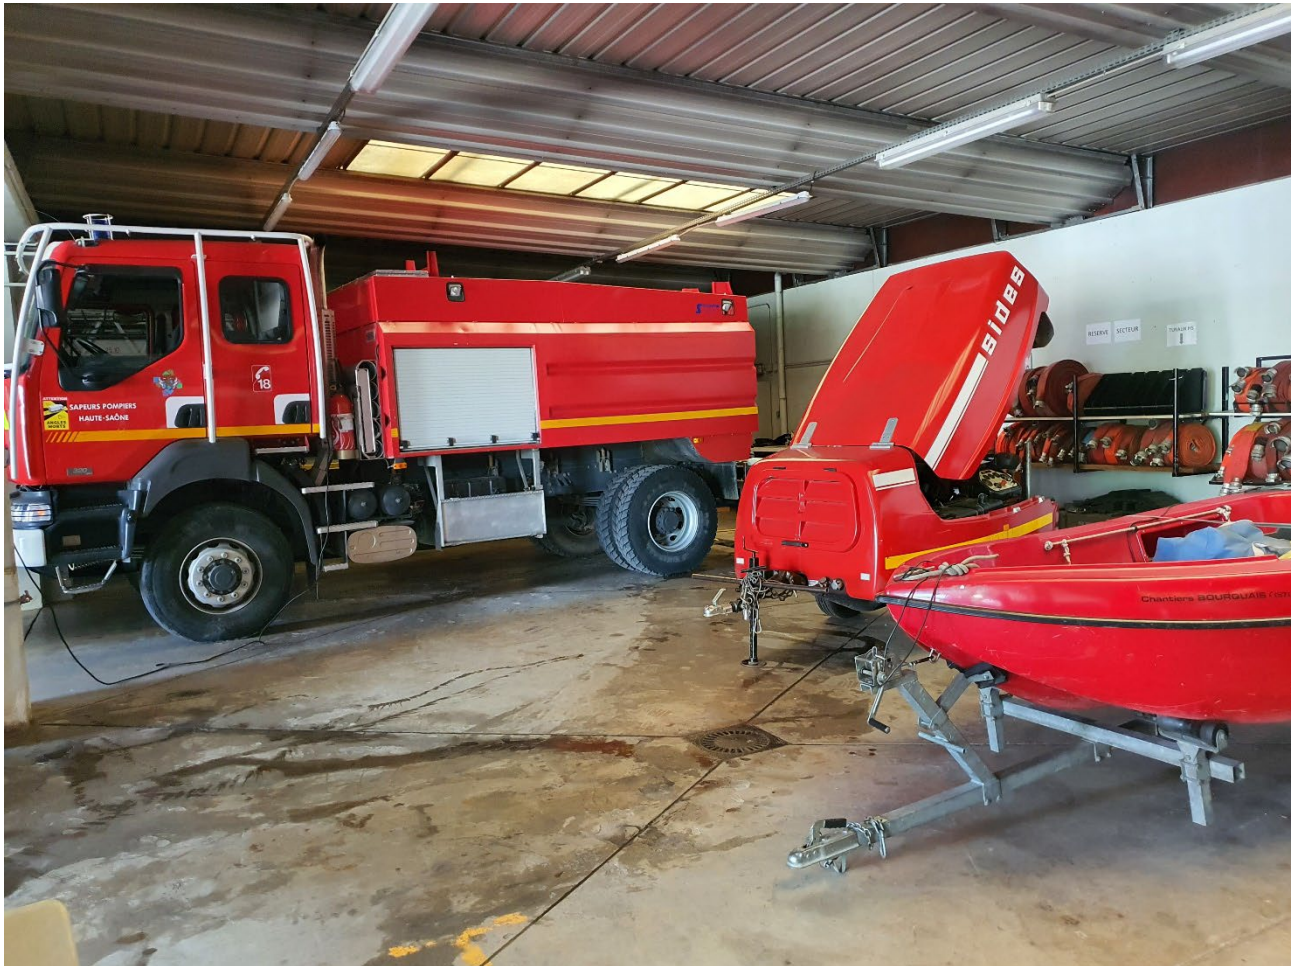
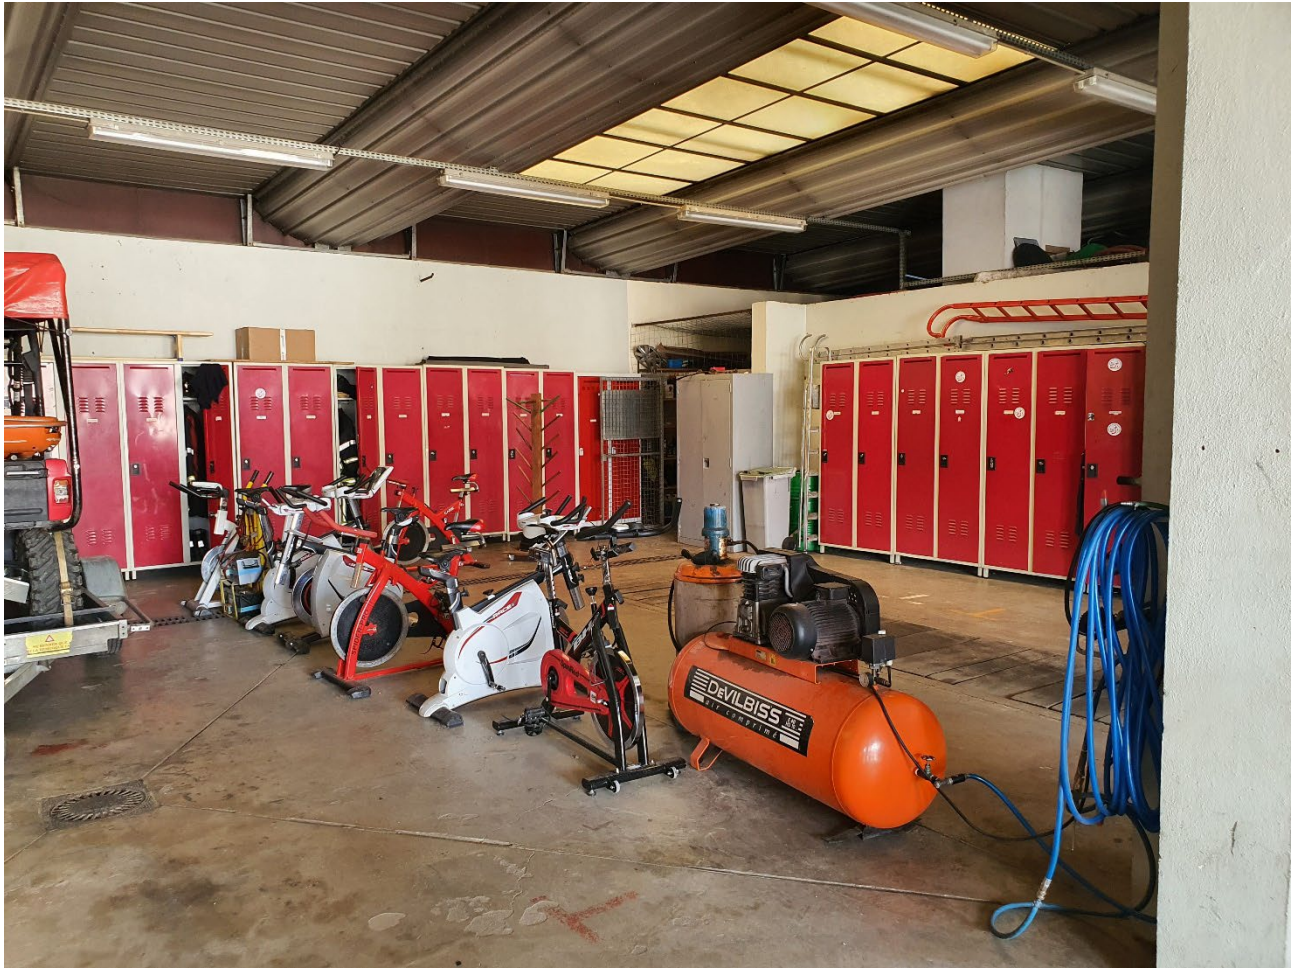
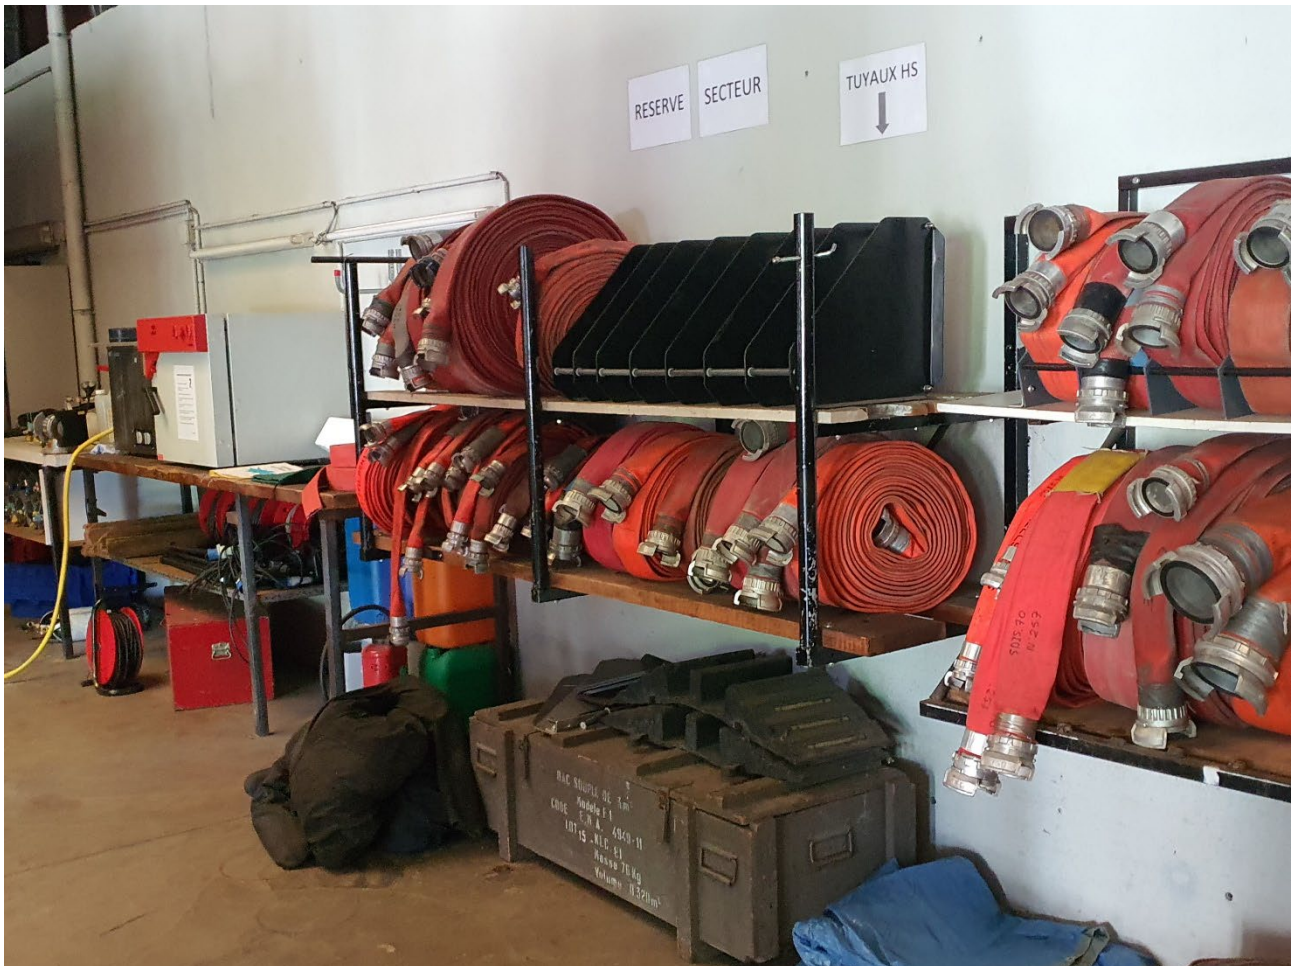
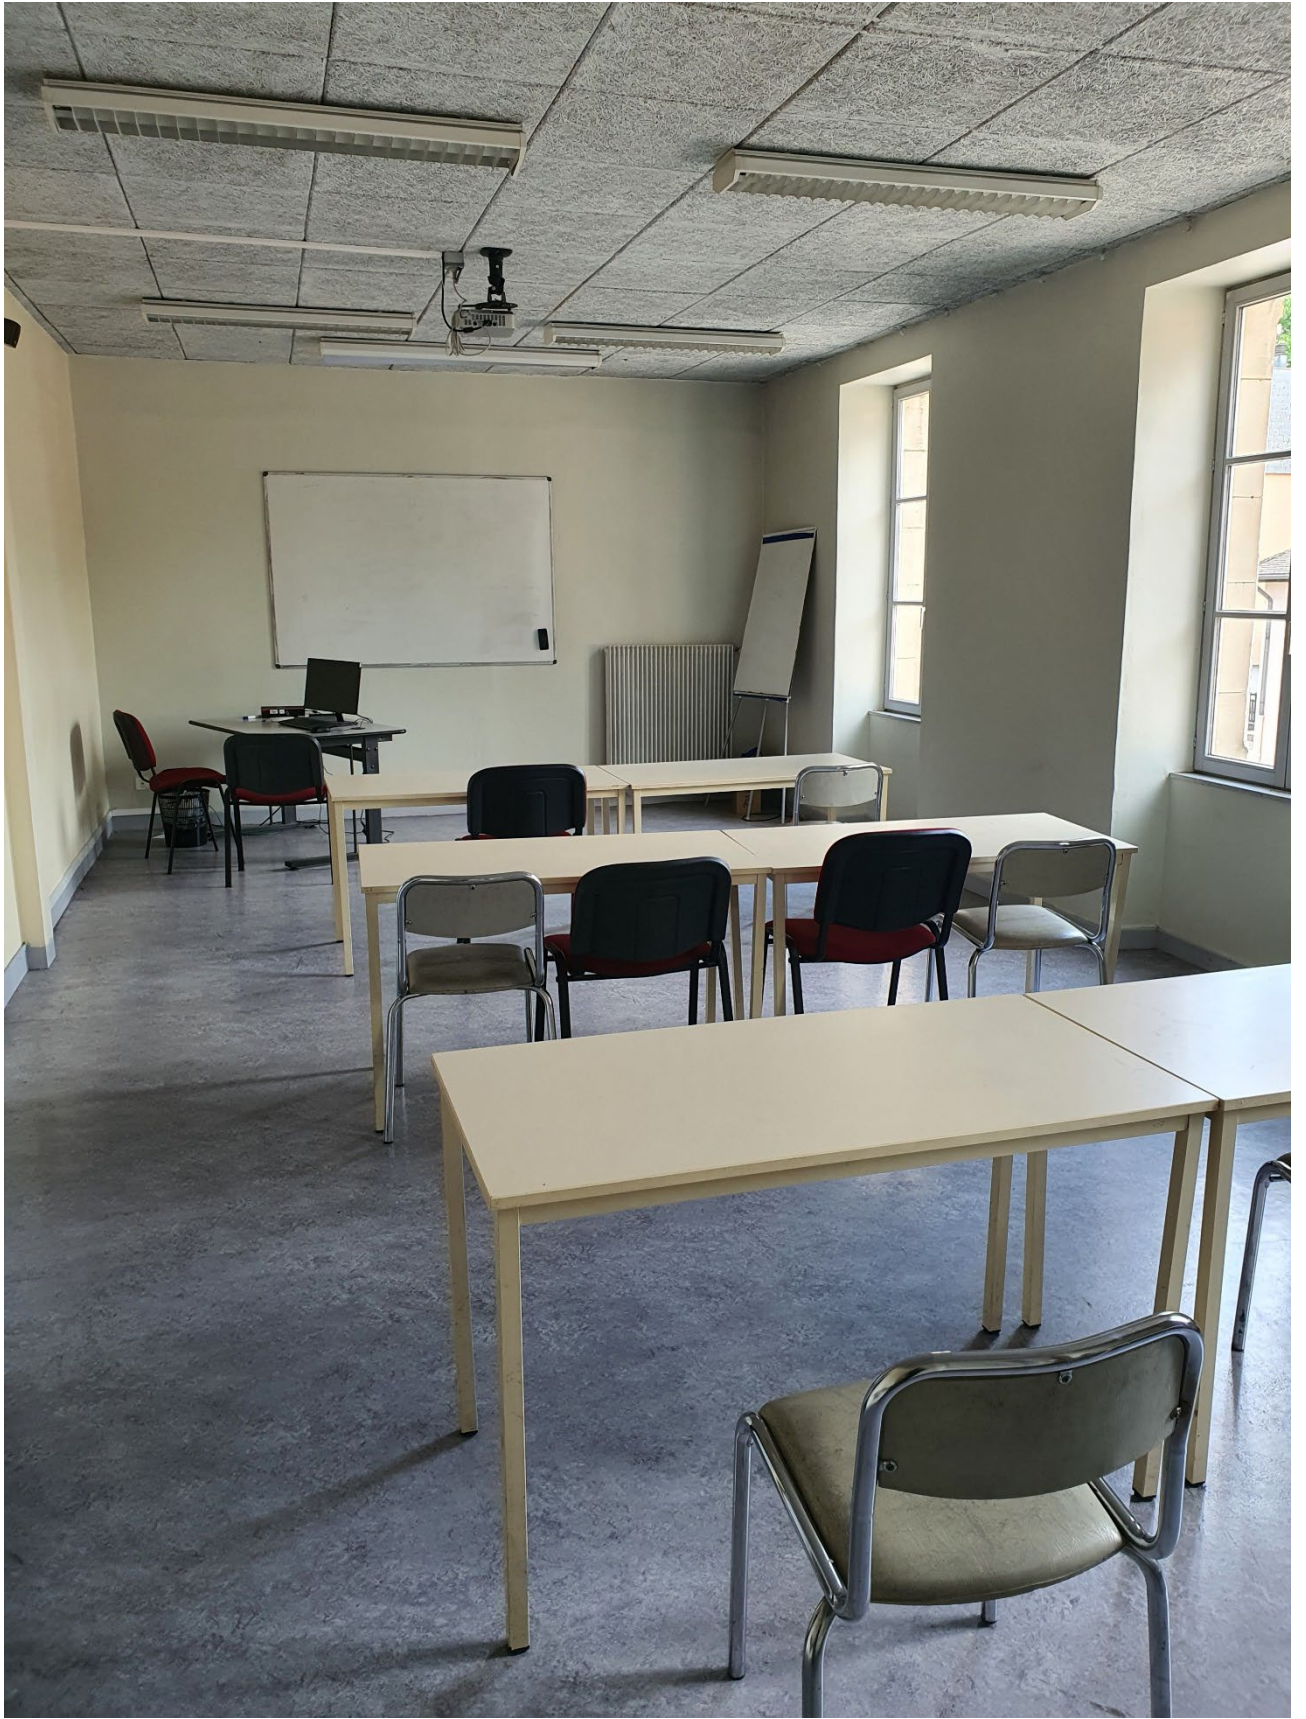
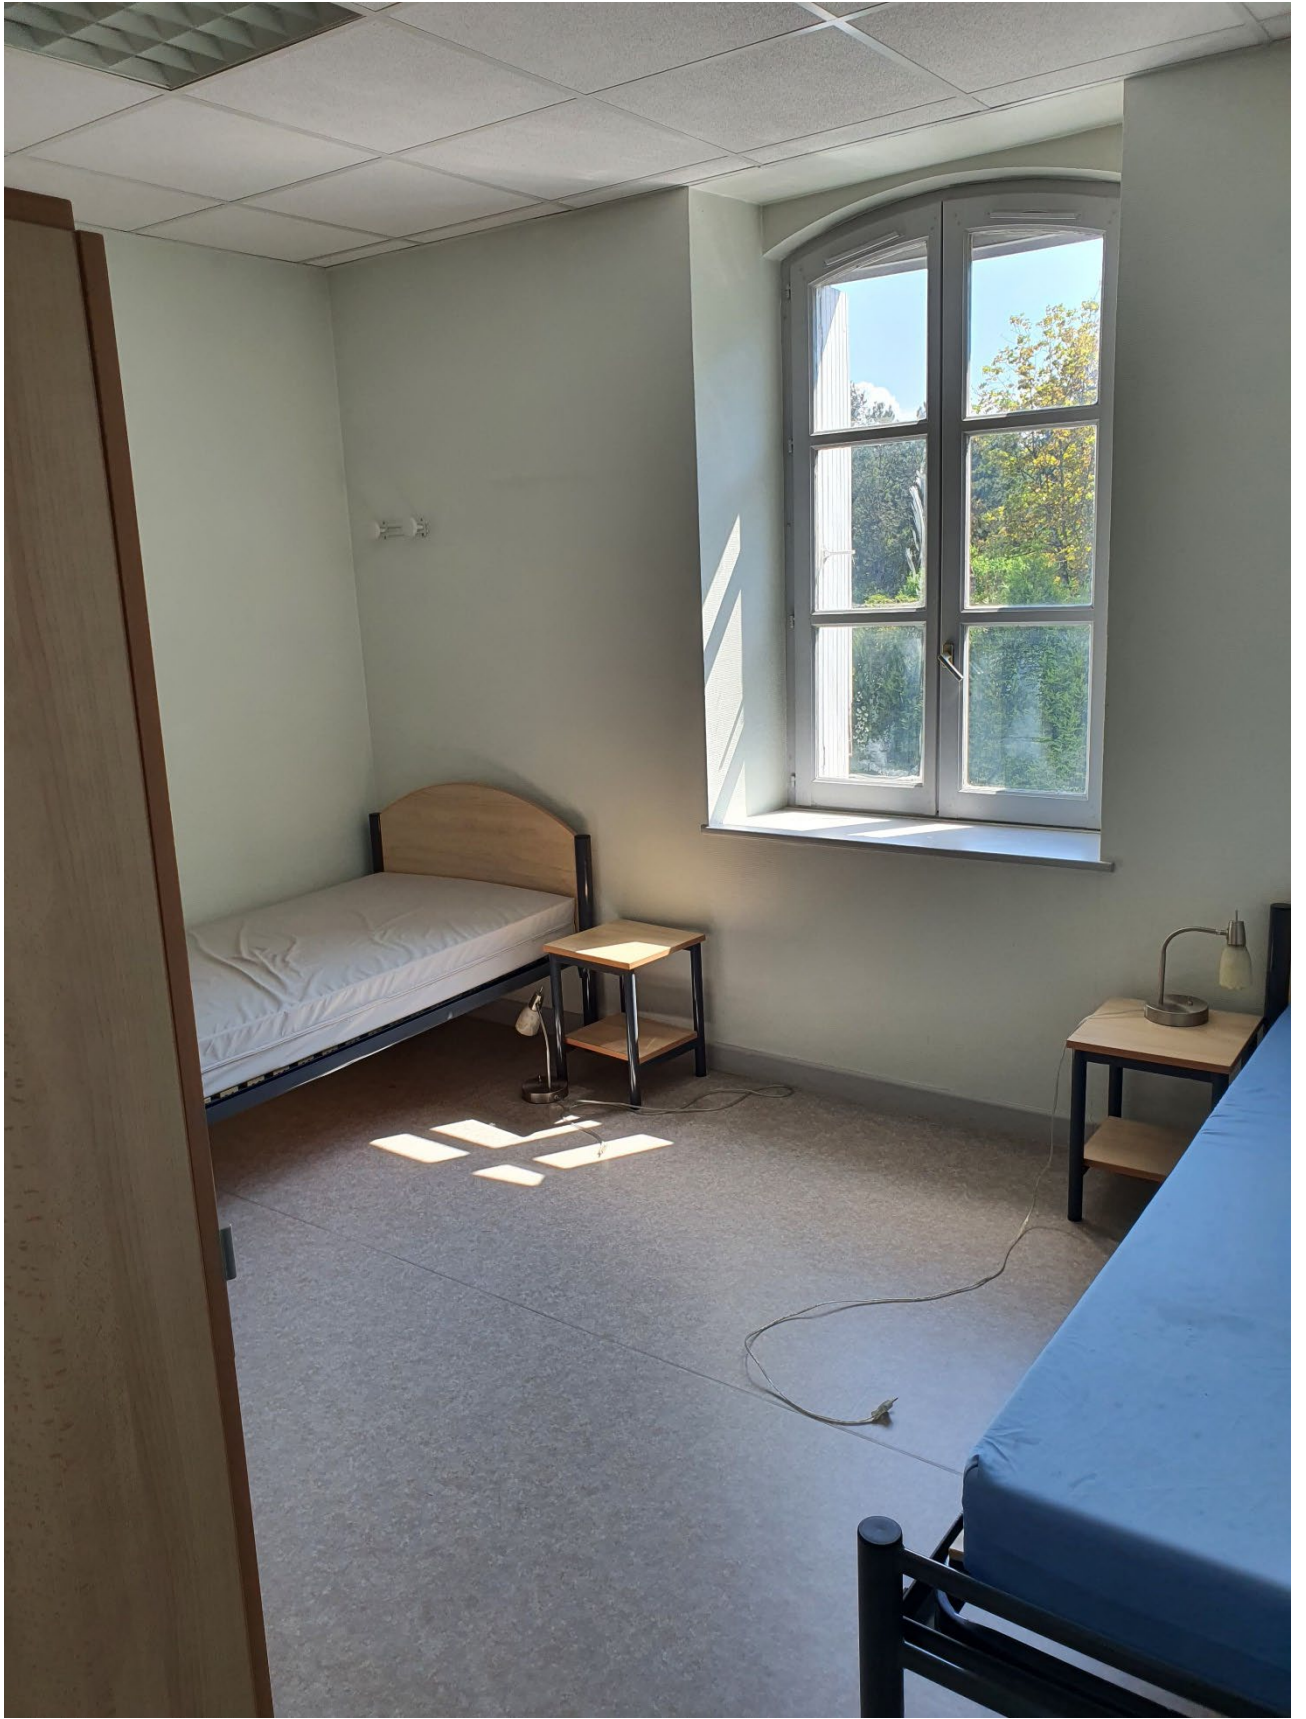
Éléments photographiques

- Centre implanté dans 3 bâtiments distincts vétustes dont un en location
- Un bâtiment présente des fissures importantes en façade.
- Accès au centre par une cour d'immeuble d'habitation (présence régulière d'enfants).
- Remises incendie nécessitant le stationnement des véhicules les uns derrière les autres
- Présence de 6 vestiaires différents dans l'ensemble du CIP
- Centre non adapté à la mixité.
- Foyer et cuisine sous dimensionnés
