Délibération n°CA-2022-28

Approbation des lignes directrices d'élaboration du plan immobilier 2023-2027

Diagnostic CIP HERICOURT

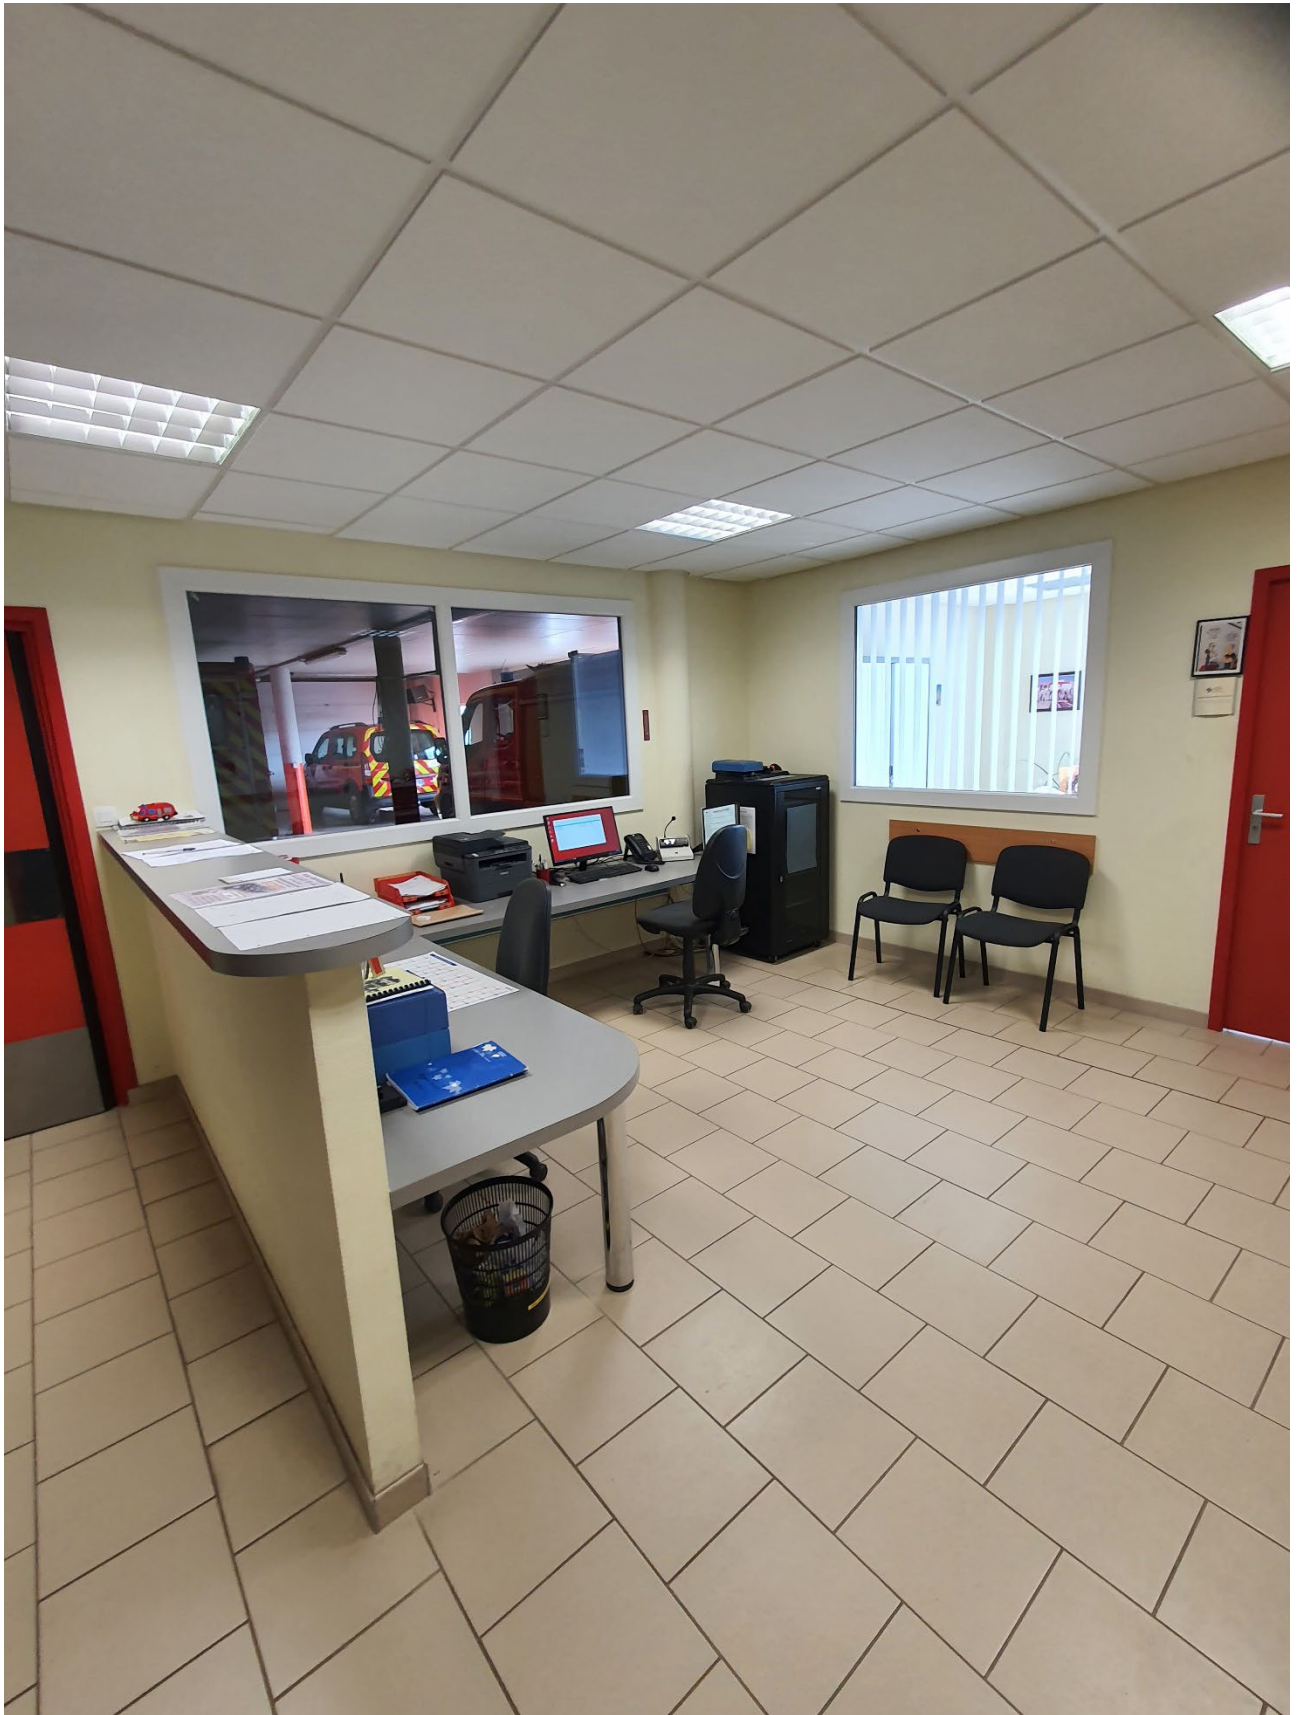
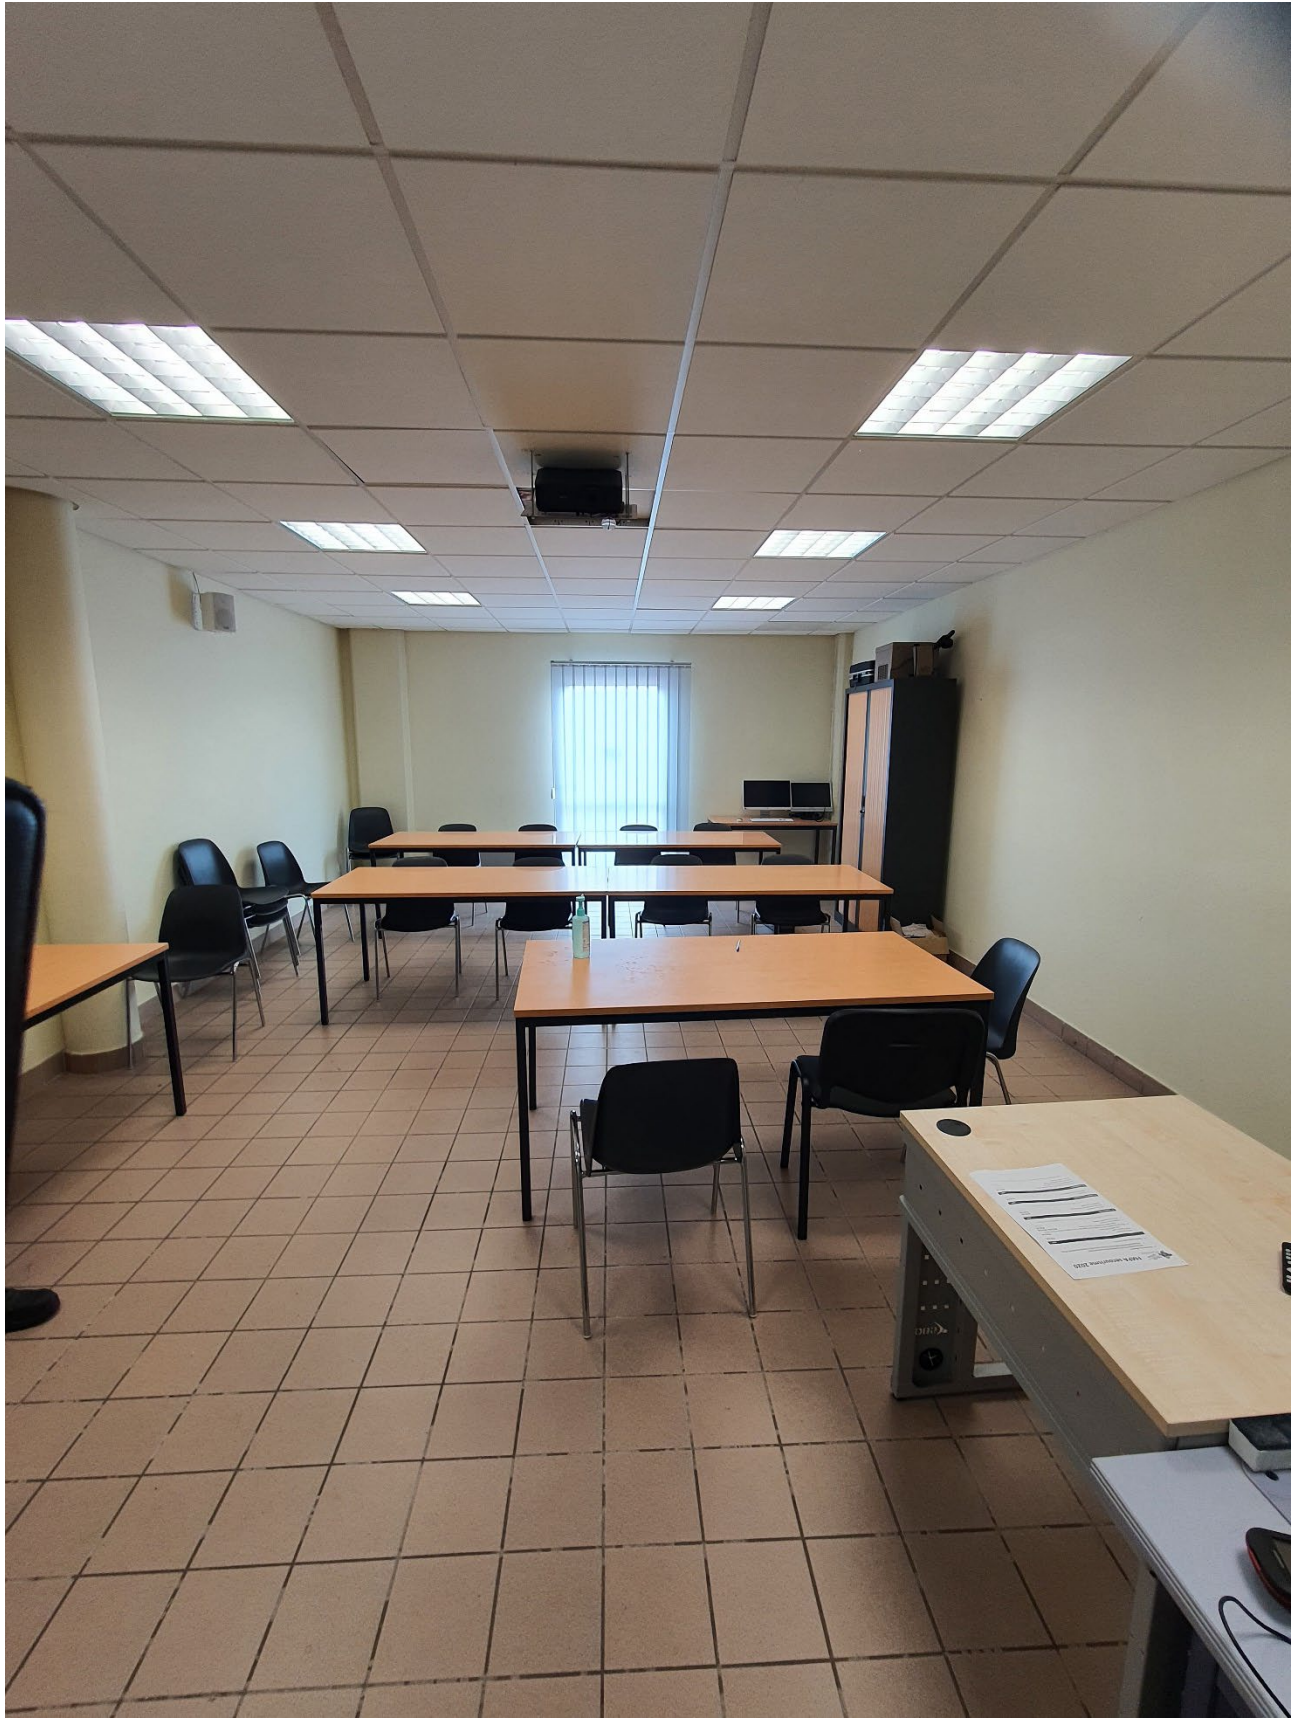
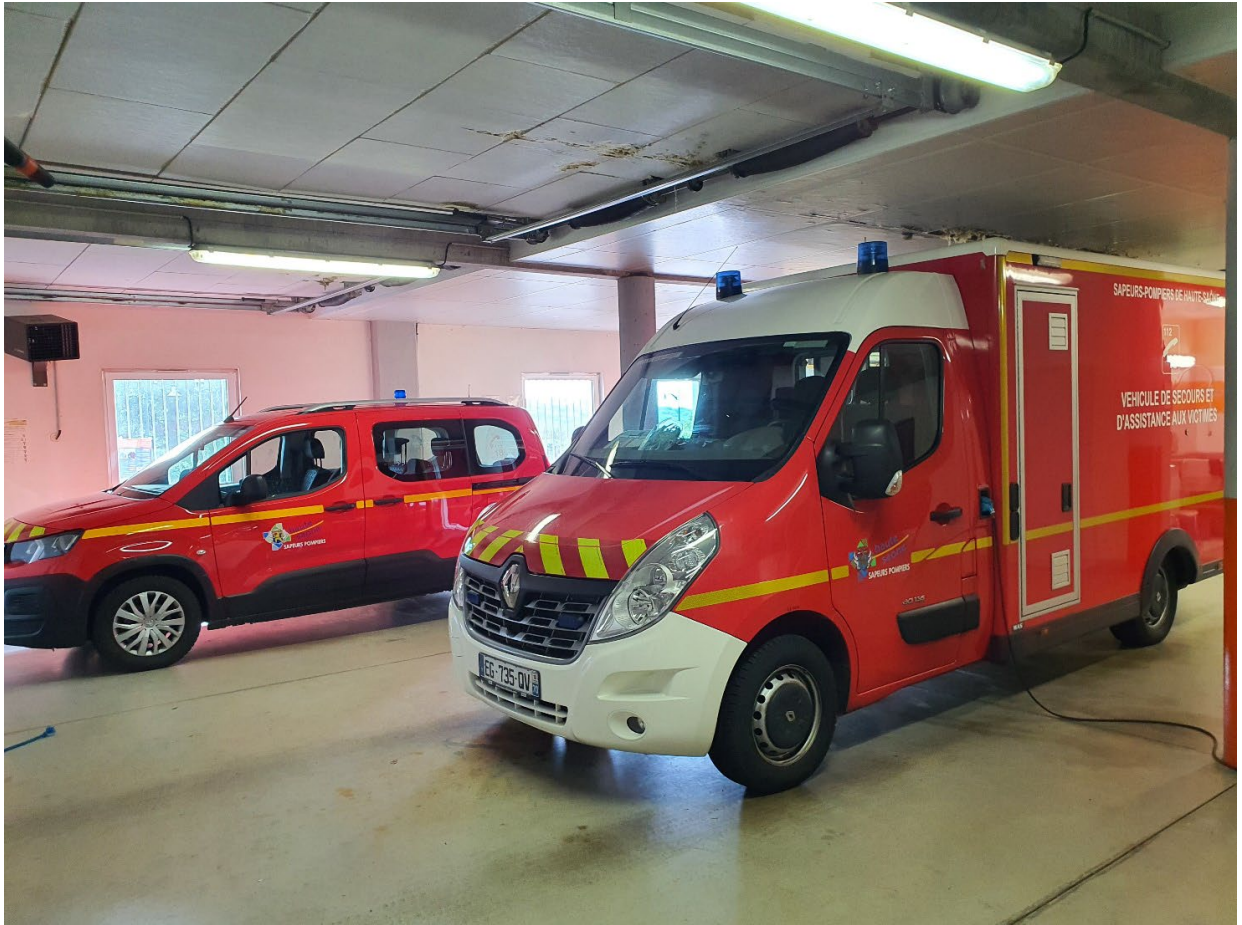
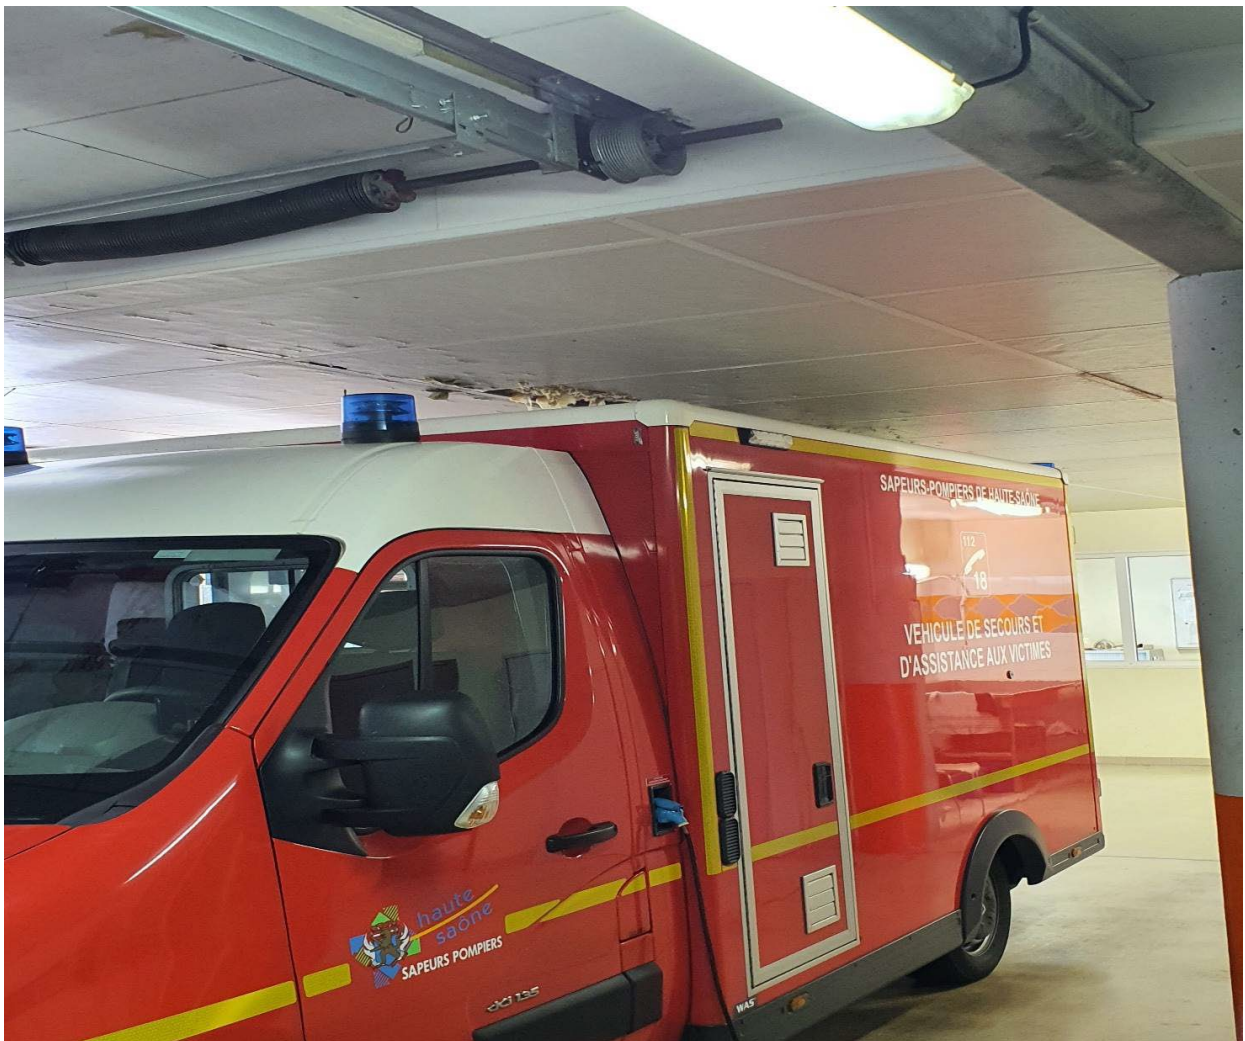
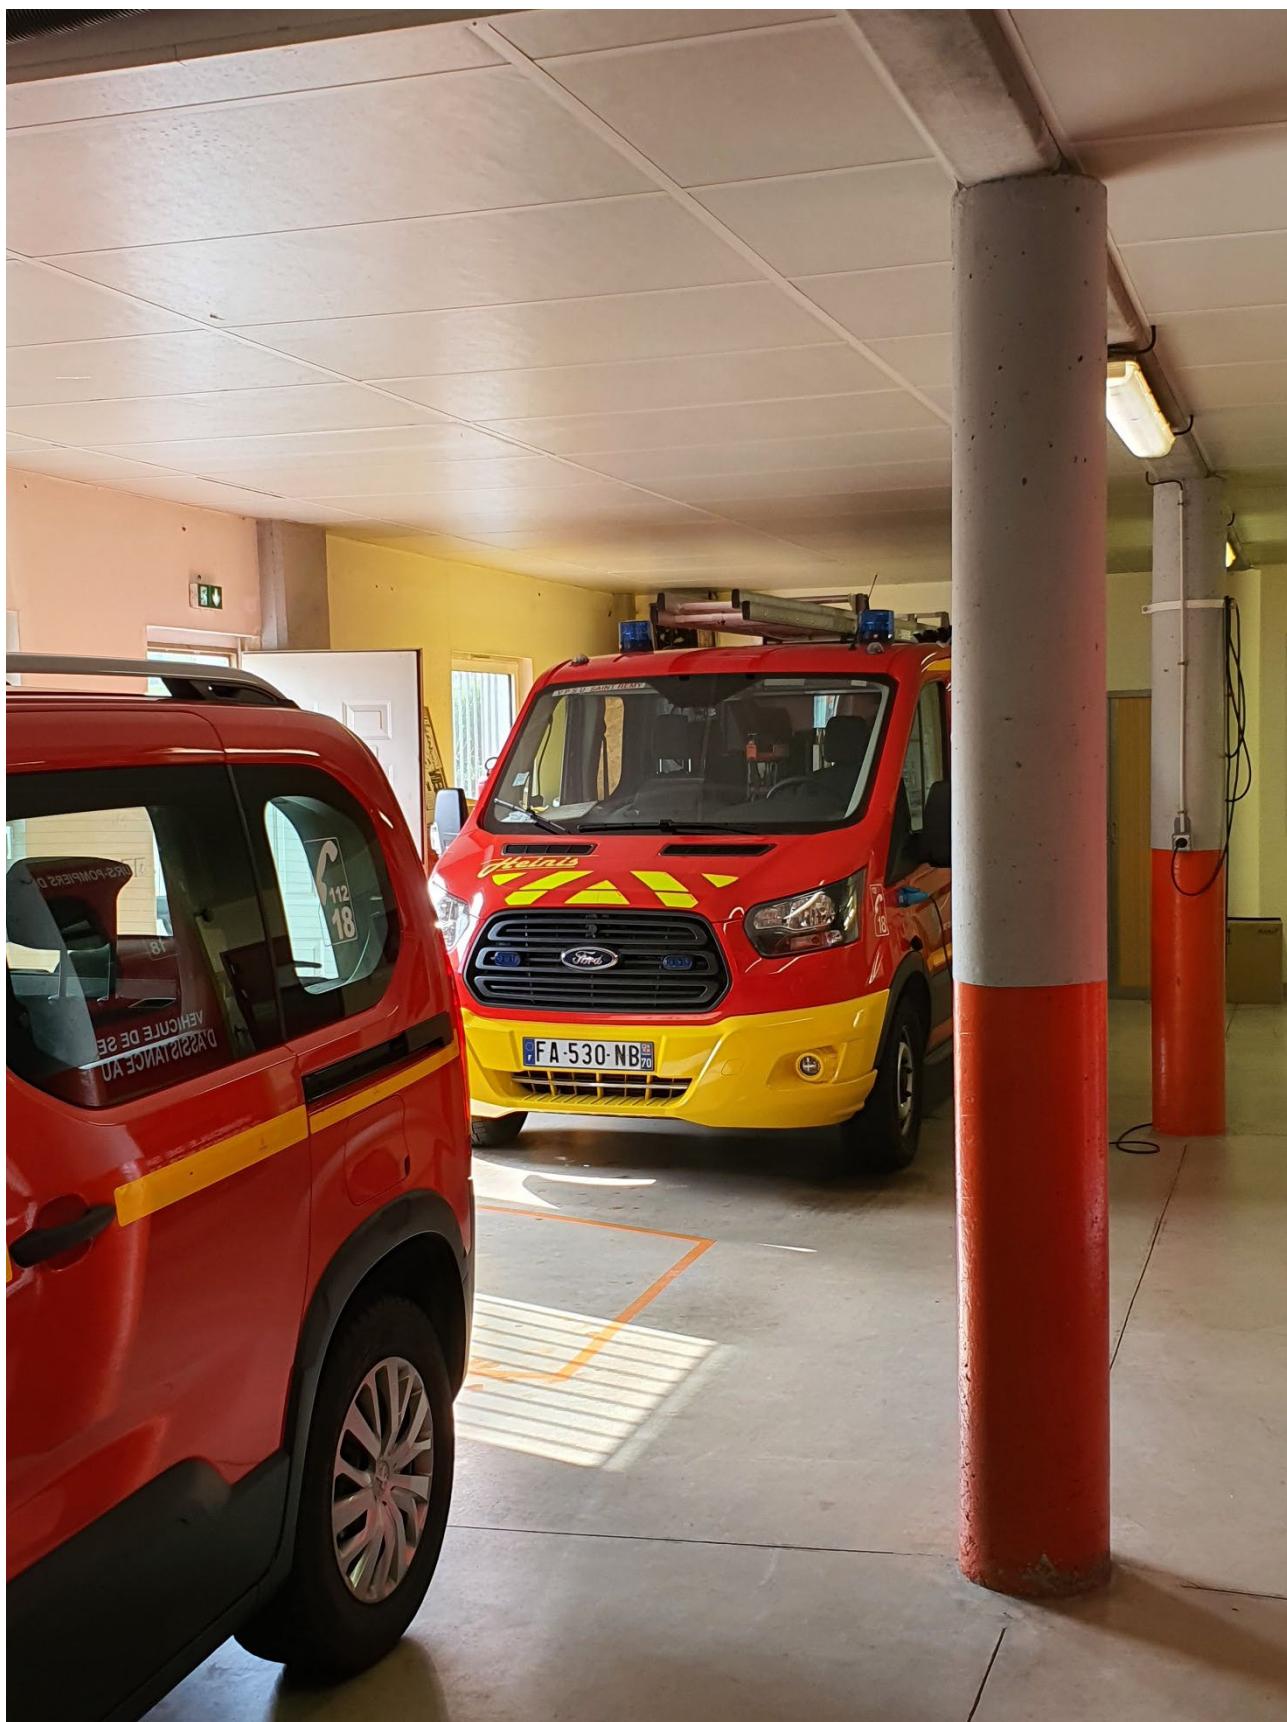
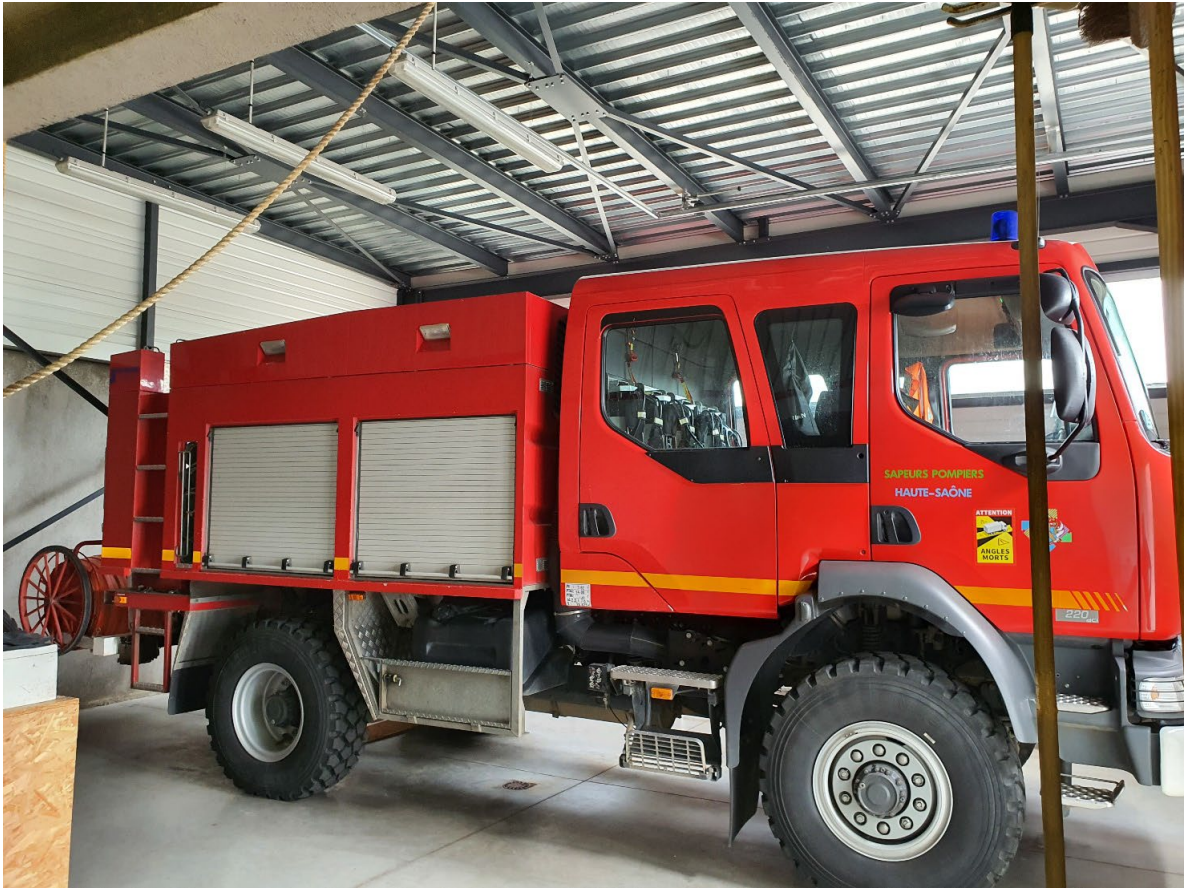
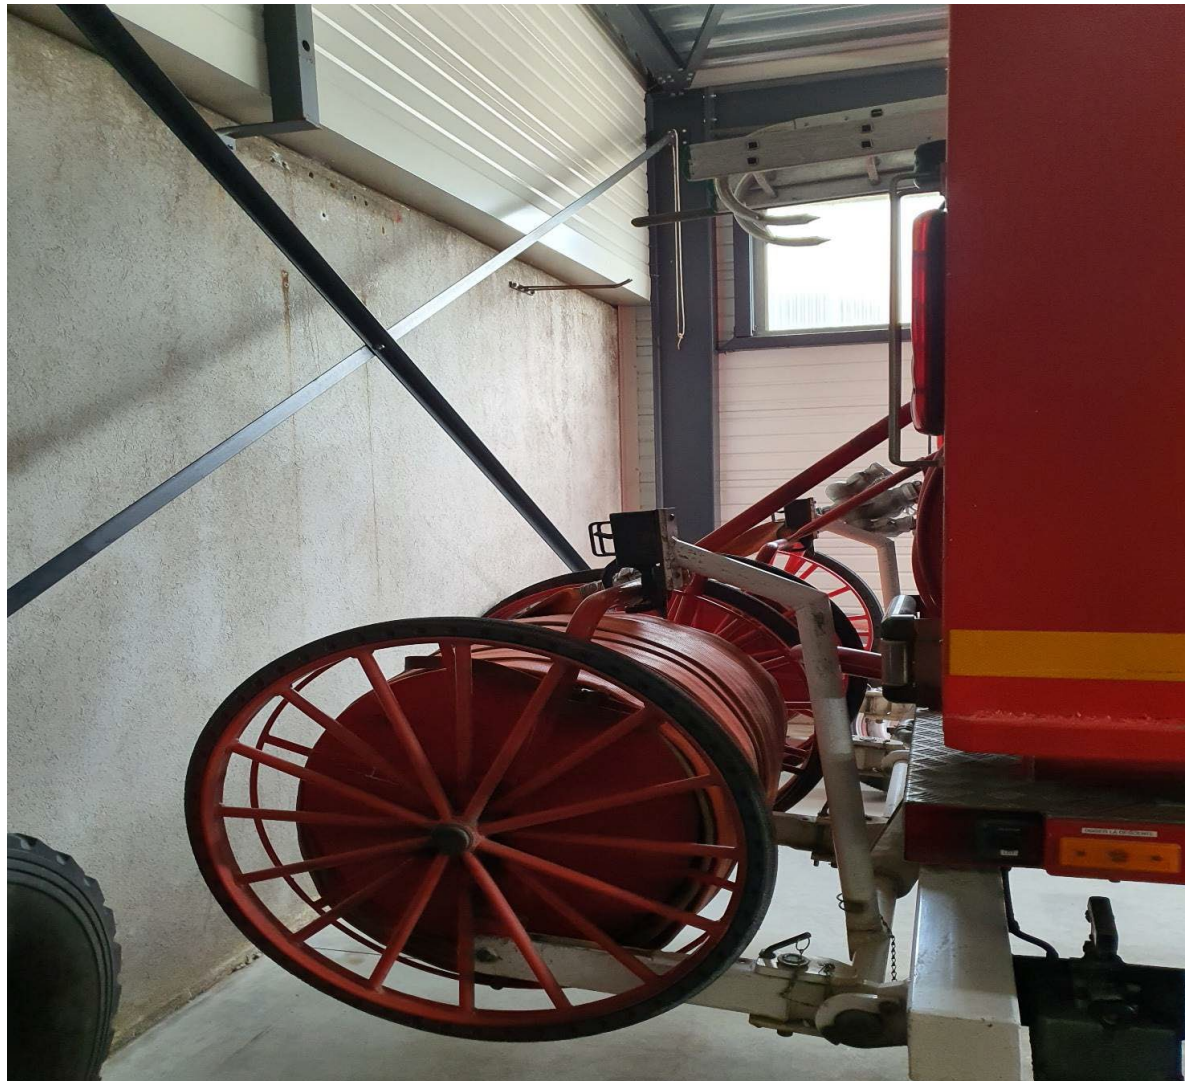
Éléments photographiques

- Locaux mis à disposition du SDIS par la commune
- Présence de l'atelier communal en partie supérieur de centre
- Bâtiment présente des défauts d'isolement et d'étanchéité importants au niveau de la dalle de séparation avec l'atelier communal
- Hauteur sous plafond de la remise principale insuffisante
- Remise principale nécessitant le stationnement des véhicules les uns derrière les autres
- Remise incendie trop courte
- Absence de zones de couchage
- Absence de zone sanitaire dédiée pour le personnel féminin
- Cour extérieure non adaptée pour le stationnement du personnel ainsi que pour les manœuvres

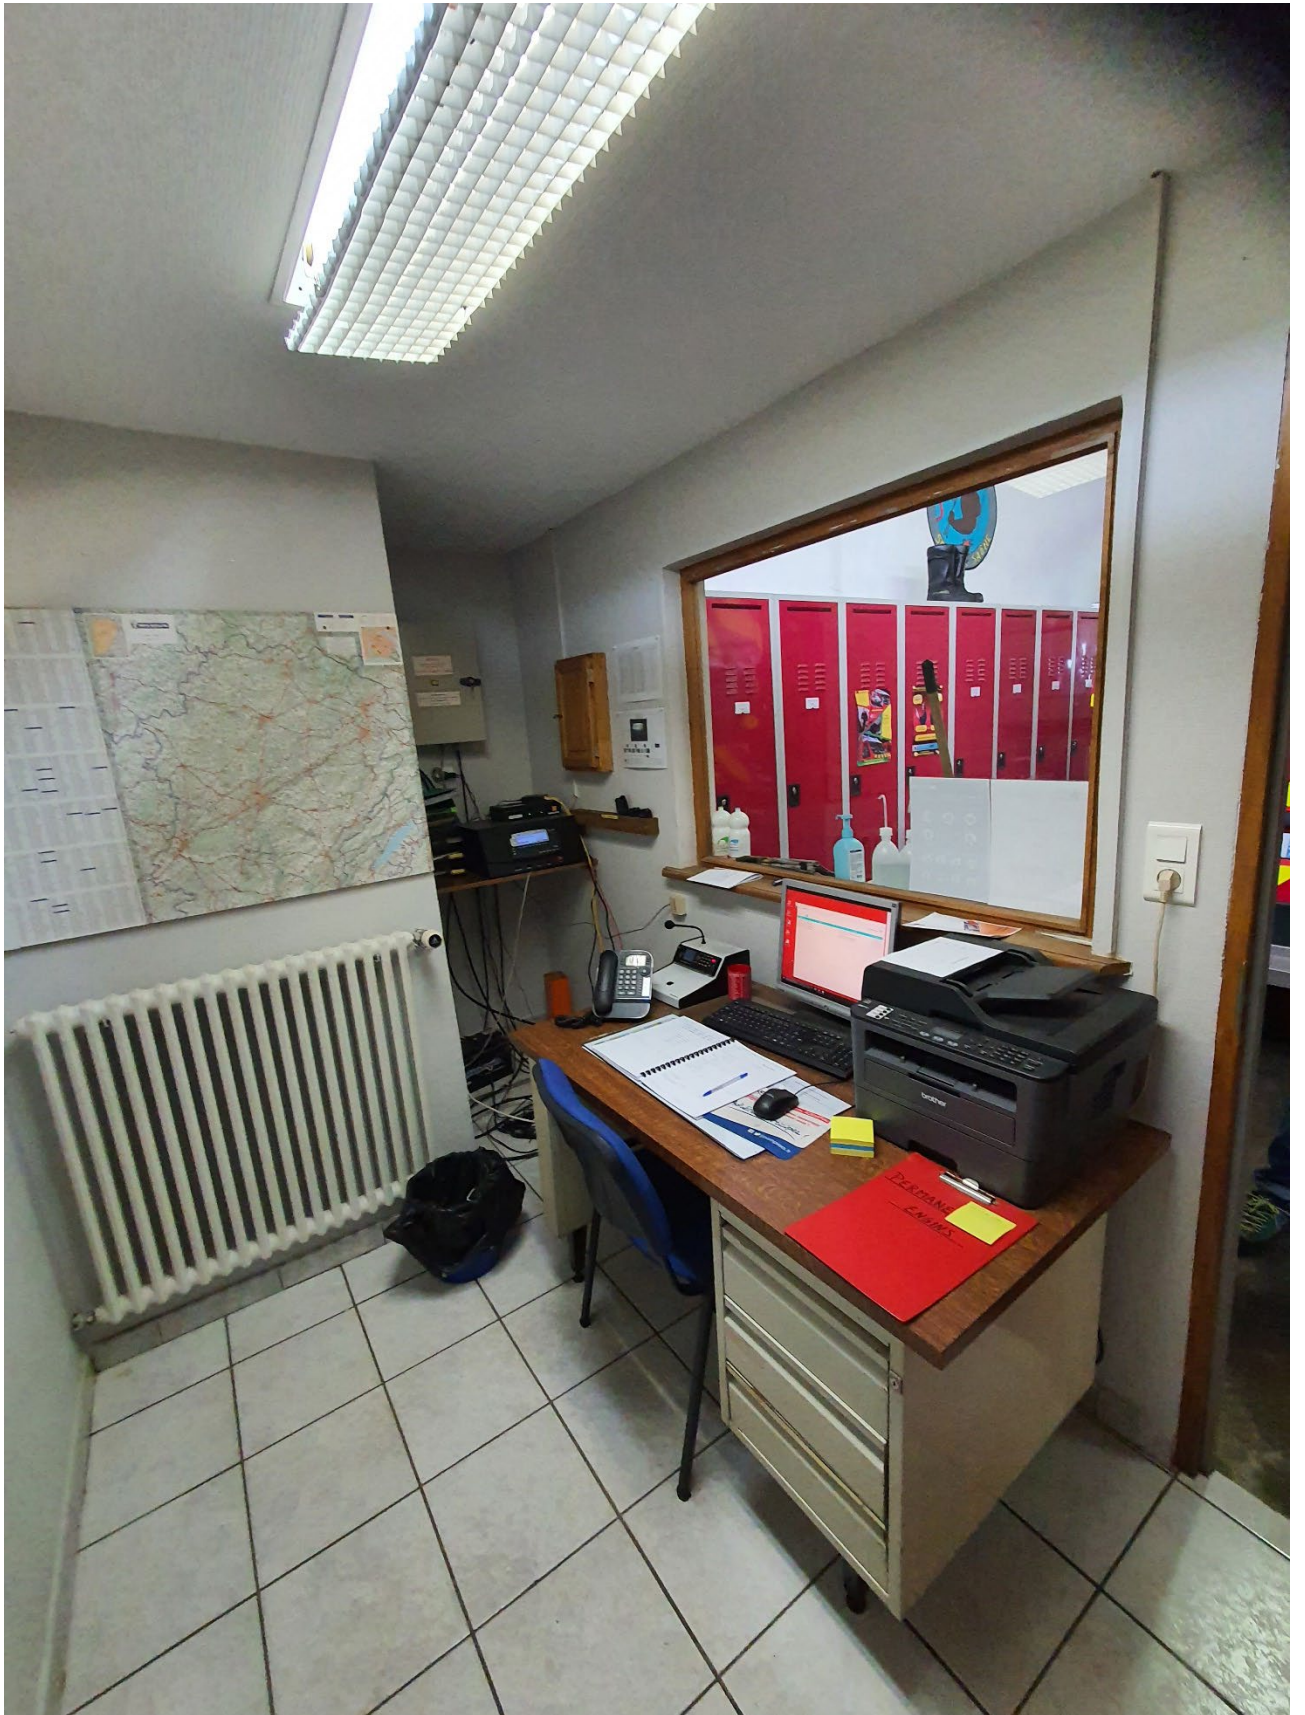
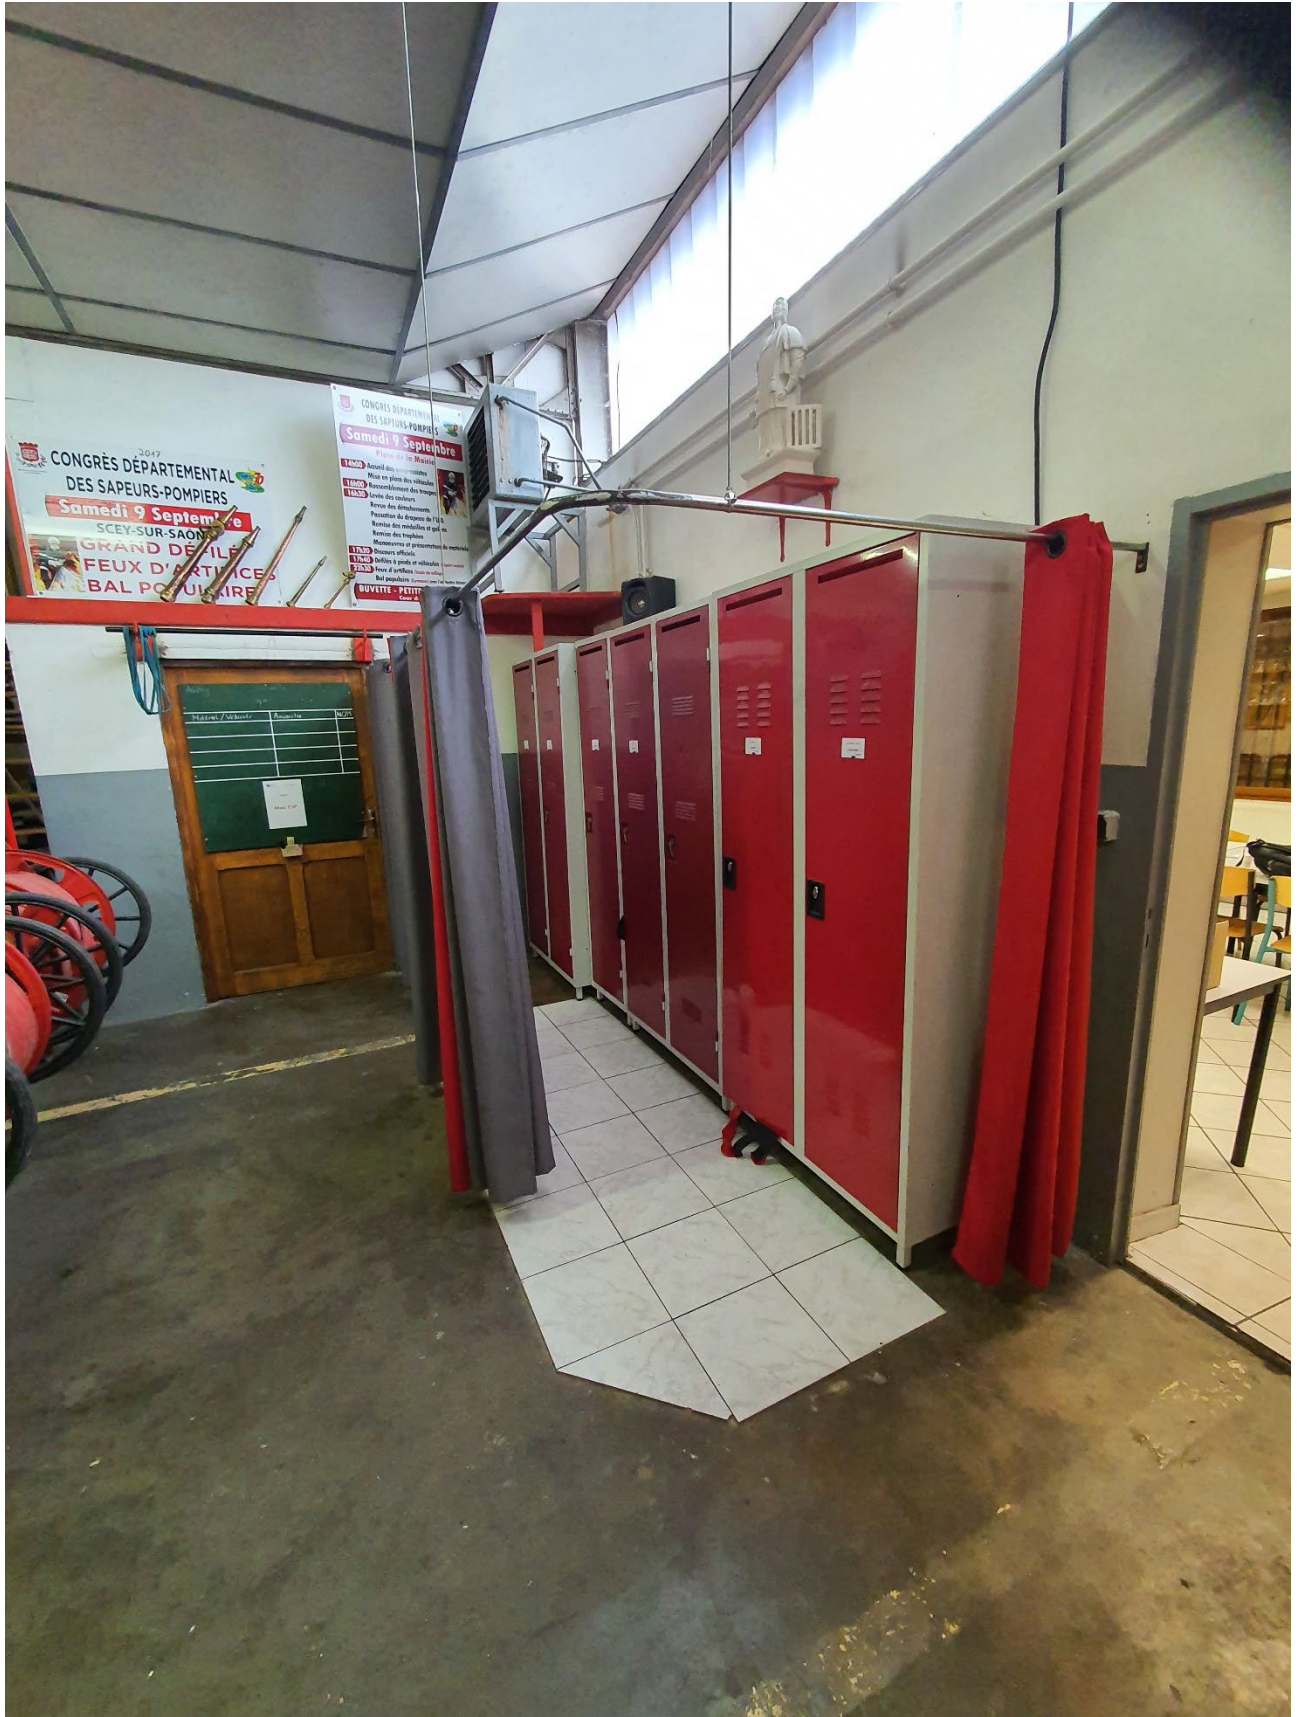
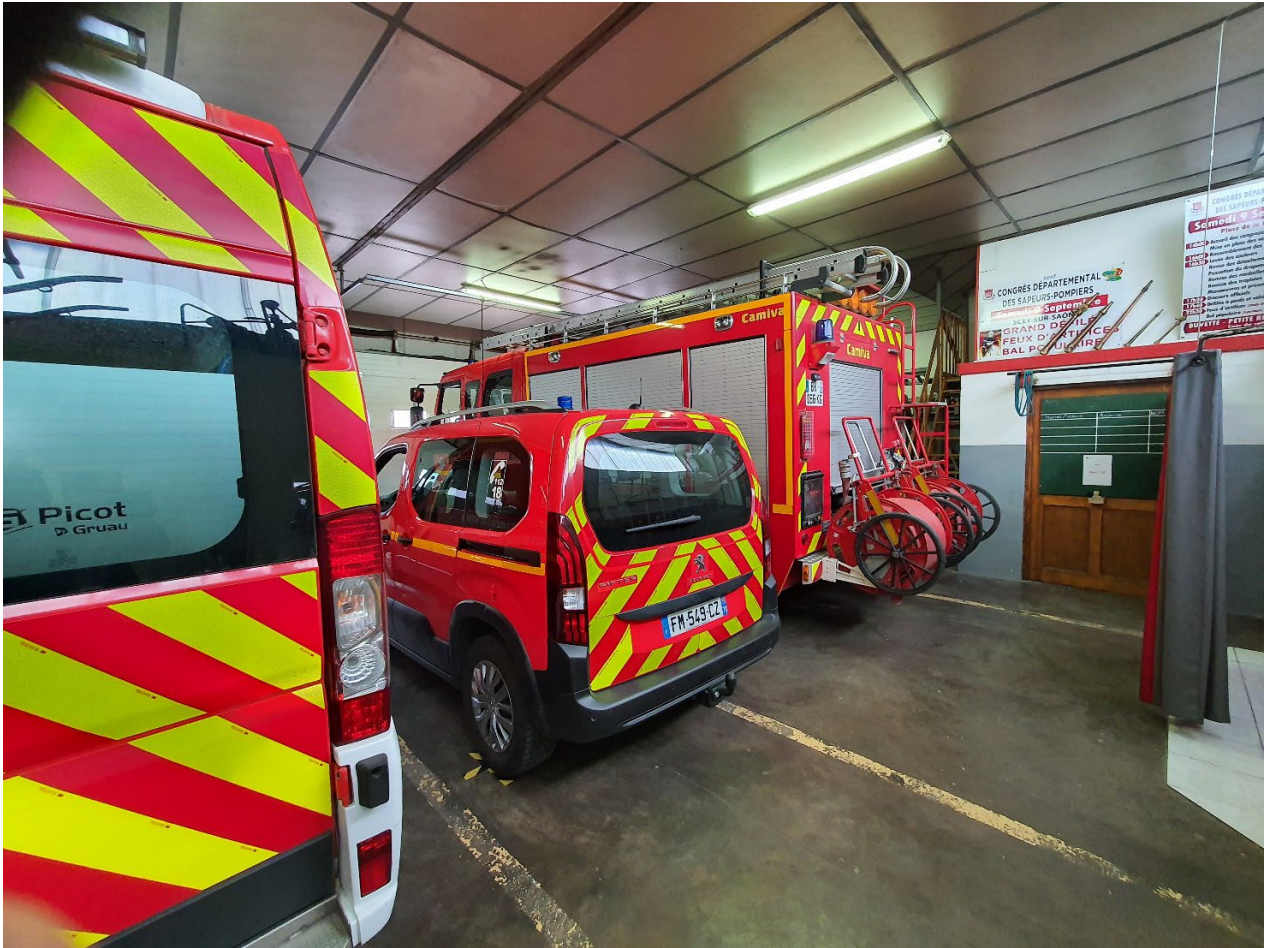
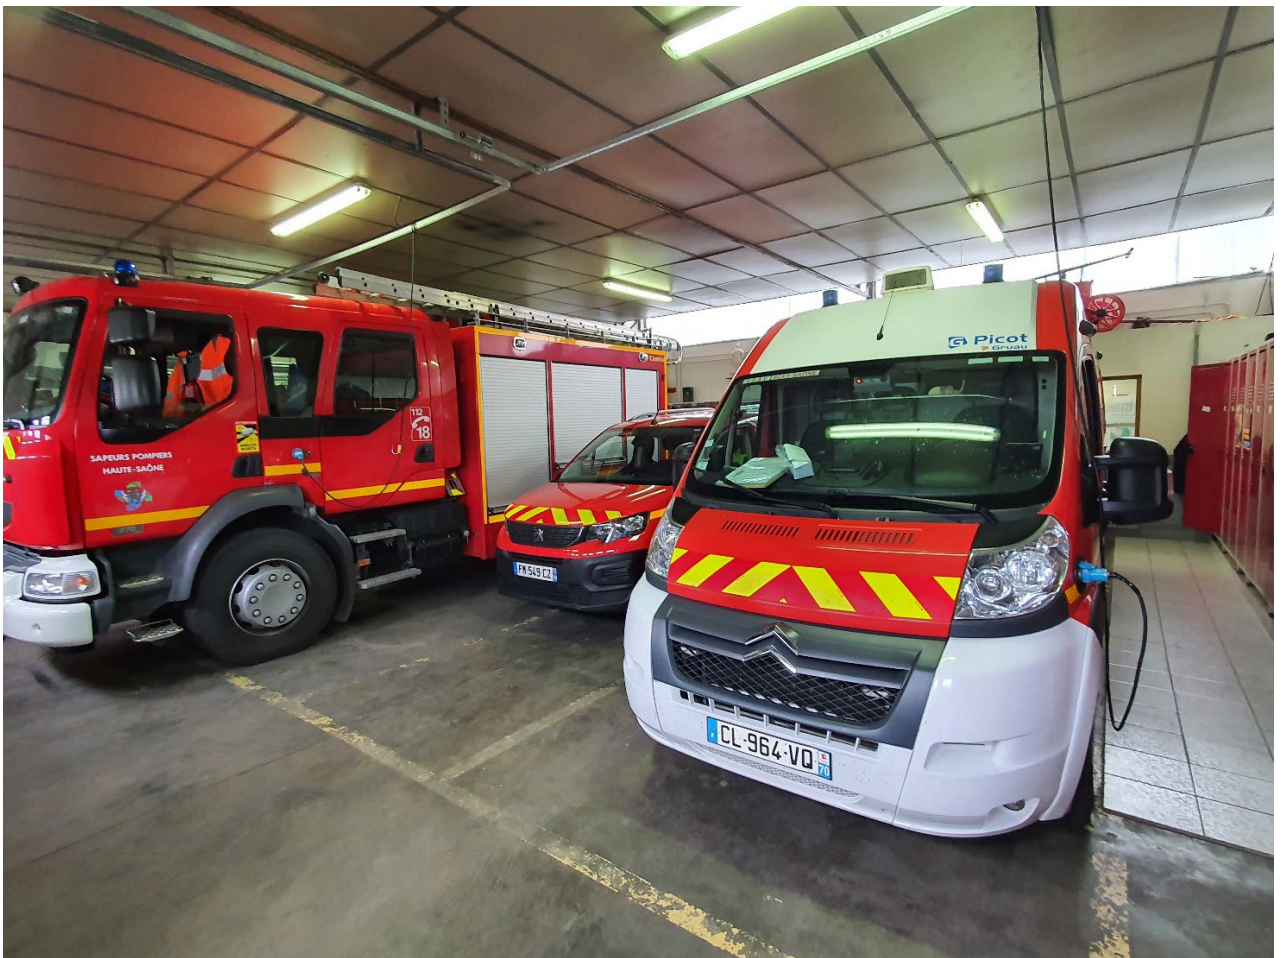
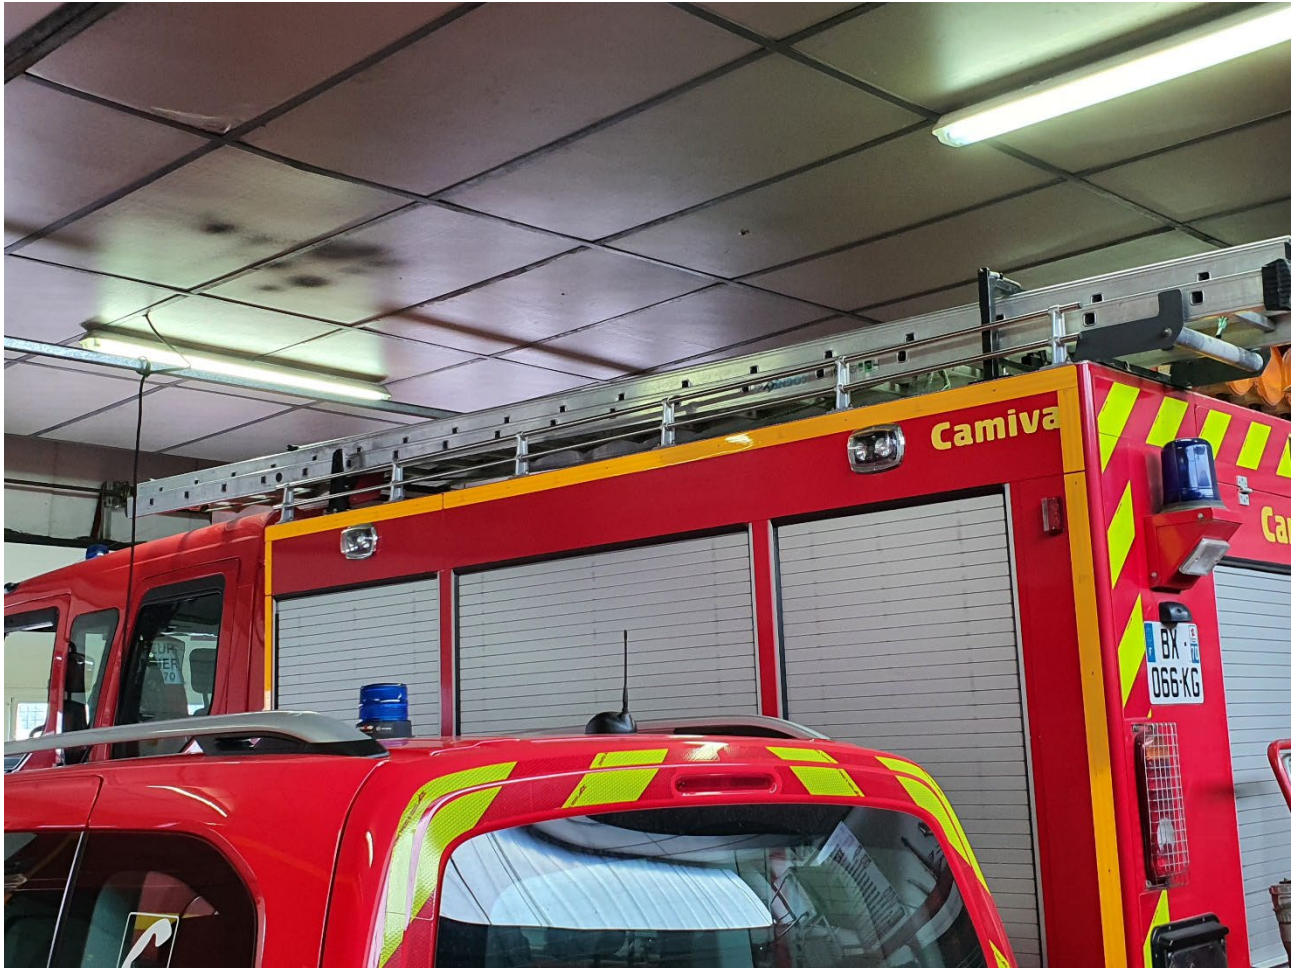
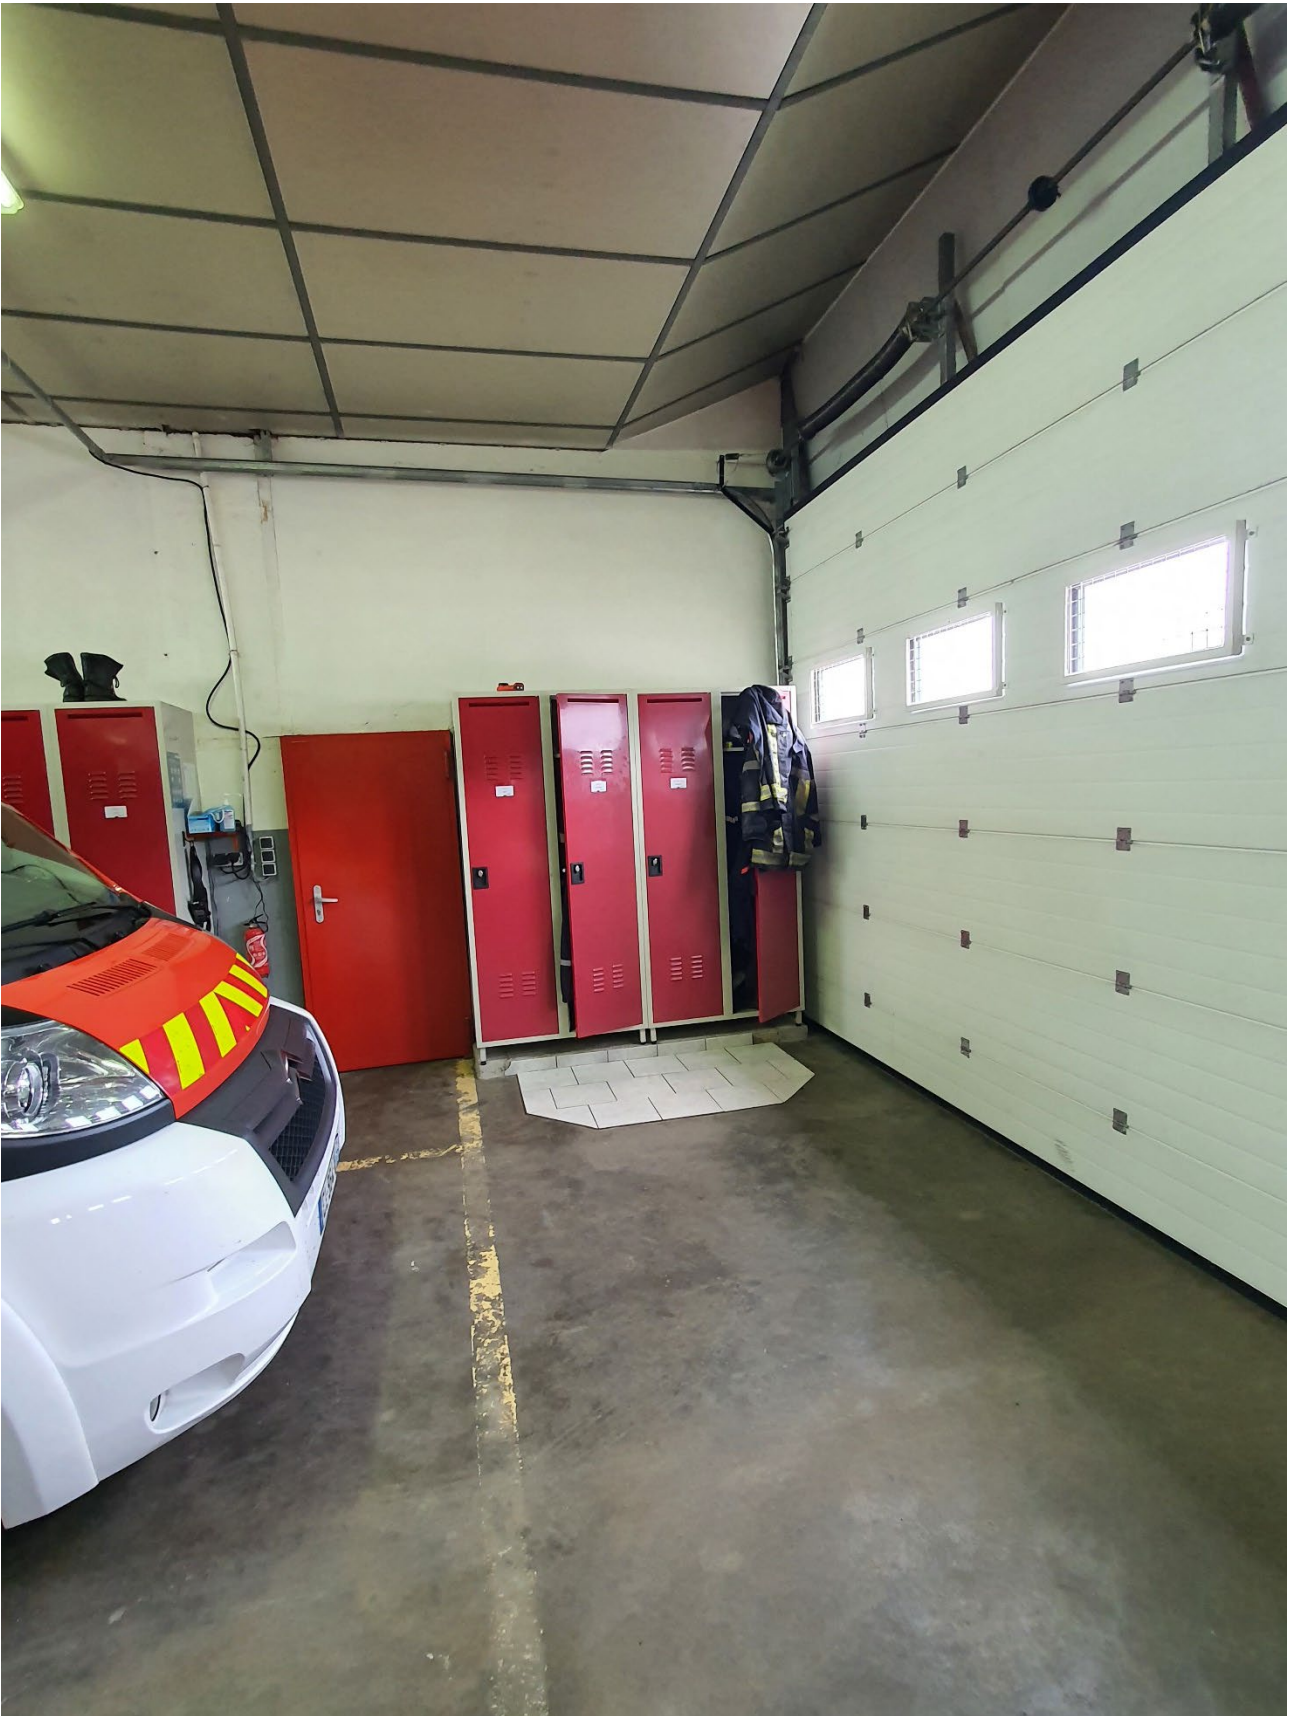
Éléments photographiques

- Locaux mis à disposition du SDIS par la commune
- Présence d'une école directement en face de la sortie des engins
- Pas de zone de parking dédiée pour le personnel ni d'espace de manœuvre
- Bâtiment présente des défauts d'isolement et d'étanchéité importants au niveau de la toiture
- Hauteur insuffisante des portes sectionnelles
- Remise principale nécessitant le stationnement des véhicules les uns derrière les autres et trop étroite
- Enfouissement de la dalle béton de la remise principale
- Absence de zones de couchage
- Absence de zone sanitaire dédiée pour le personnel féminin
- Vestiaires non adaptés
- Absence de salle de formation
