**Présentation des nouveaux PIAS (nationaux et départementaux)**Annexe(s) : ☐ Néant ☒ Oui → Nombre : 2

- PIAS de l'IGSC n°15-2024 à n°22-2024

- PIAS du SDIS 70 n°1 et 2 -2025

**Titre :** Accident de la circulation impliquant, un véhicule civil, un VSAV et un VISU.

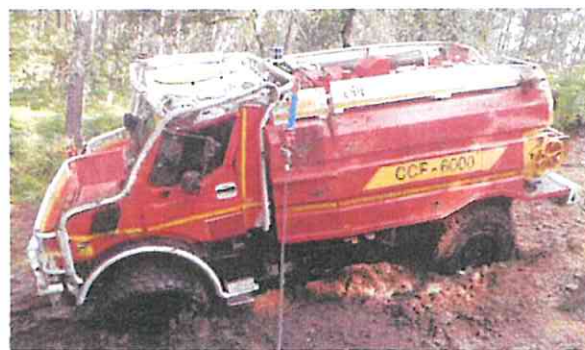
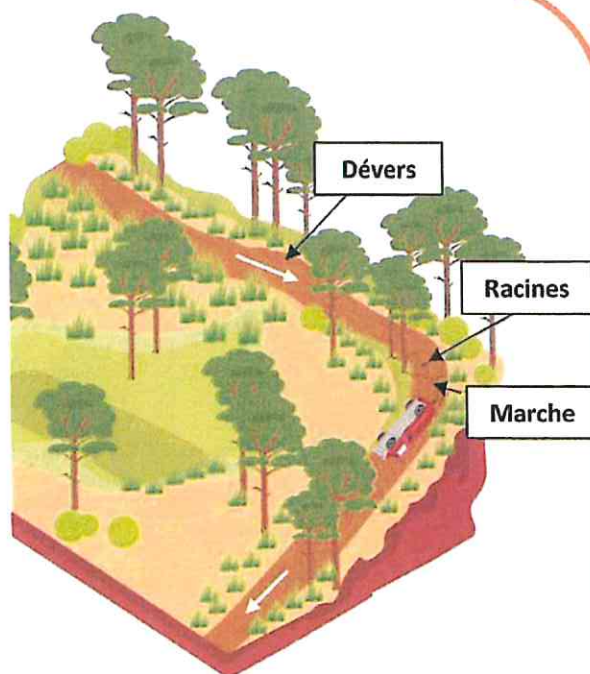
Positionnement du CCF après le retournement.

- La météo pluvieuse, de cette journée de formation, a rendu le terrain glissant, ce qui a pu entraîner une perte d'adhérence du CCF.
- La « pression sable » des pneumatiques a été reconnue insuffisante au vue des conditions météorologiques et de la nature du sol.
- Une racine présente sur l'un des côtés de la pente, n'a pas été prise en compte lors de la reconnaissance. En réalisant un écart pour éviter les deux racines présentes à l'intérieur du virage, le flanc de la roue avant gauche du CCF a pu effleurer la racine non relevée et entraîner son déjantage.
- Le véhicule est désaxé sur quelques mètres dans la pente. Cette situation a accentué le déséquilibre et le retournement du CCF.

- Respecter l'évolution de difficultés sur la durée de la formation (parcours vert/orange/rouge).
- Adapter le choix des parcours par rapport à l'état du sol conséquent aux conditions météorologiques.
- Rendre obligatoire la dotation d'une trousse de secours lors des formations hors des CIS (adaptée à la typologie du stage).
- Adapter le déroulé pédagogique afin d'effectuer les passages d'obstacles difficiles en fin de formation.
- Faire effectuer les passages d'obstacles techniques par le formateur en démonstration afin de diminuer l'appréhension de l'apprenant.
- Rédiger une check-list, sous format papier, concernant les règles de sécurité à effectuer avant chaque passage d'obstacle (document à intégrer dans la cabine pour la formation, à disposition du formateur).

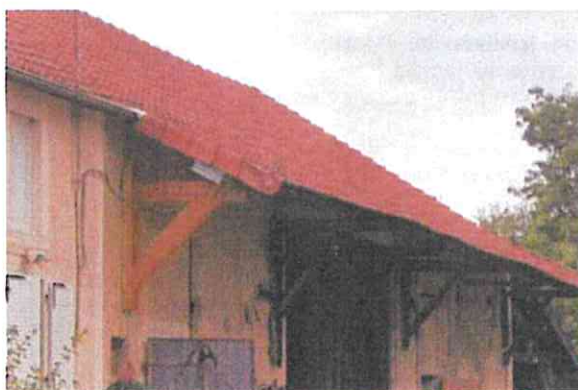
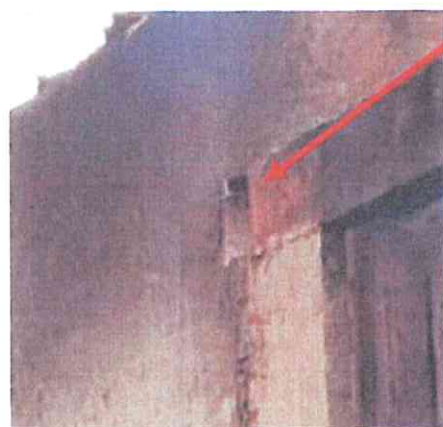
Les 2 victimes sont conscientes et sont prises en charge, par l'équipage du VSAV présent sur les lieux avant d'être conduites aux urgences.

Zone d'effondrement de  
l'avancée de toiture sur les 2 SP

- En action réfléchie, au regard des enjeux et du bénéfices/risques, le COS précisera les actions à mener par les binômes au regard de la zone d'exclusion du bâtiment. La stabilité des structures bâties doit être évaluée par le binôme aux abords des bâtiments sinistrés avant toute pénétration, lors des progressions mais également pour toutes actions réalisées depuis l'extérieur de la structure lorsque celle-ci est menée à l'intérieur de la zone d'exclusion (fragilisation des éléments porteurs, fissures des murs...). A ce titre, l'équipier apporte son aide au porte-lance dans l'observation en permanence de l'environnement afin de sécuriser l'action du binôme.

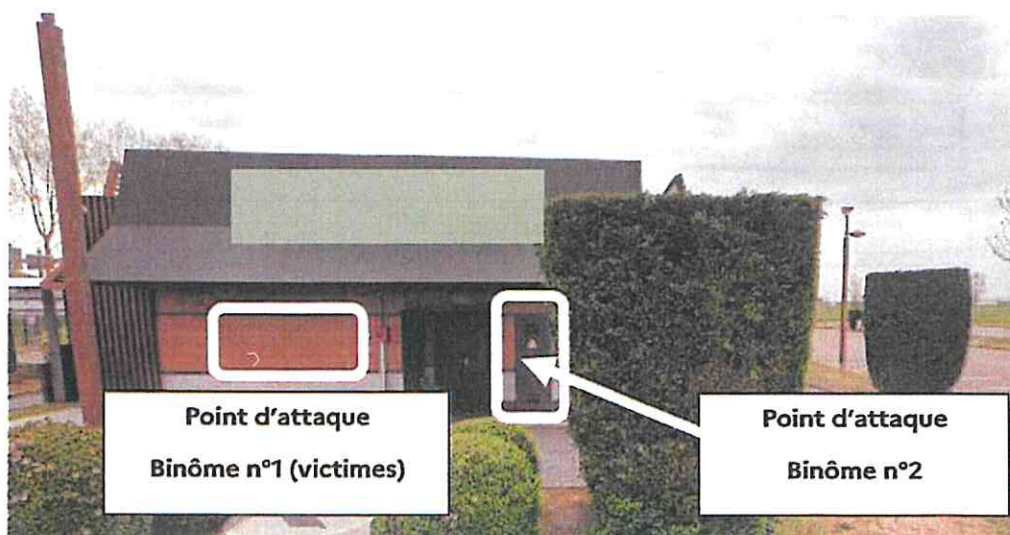
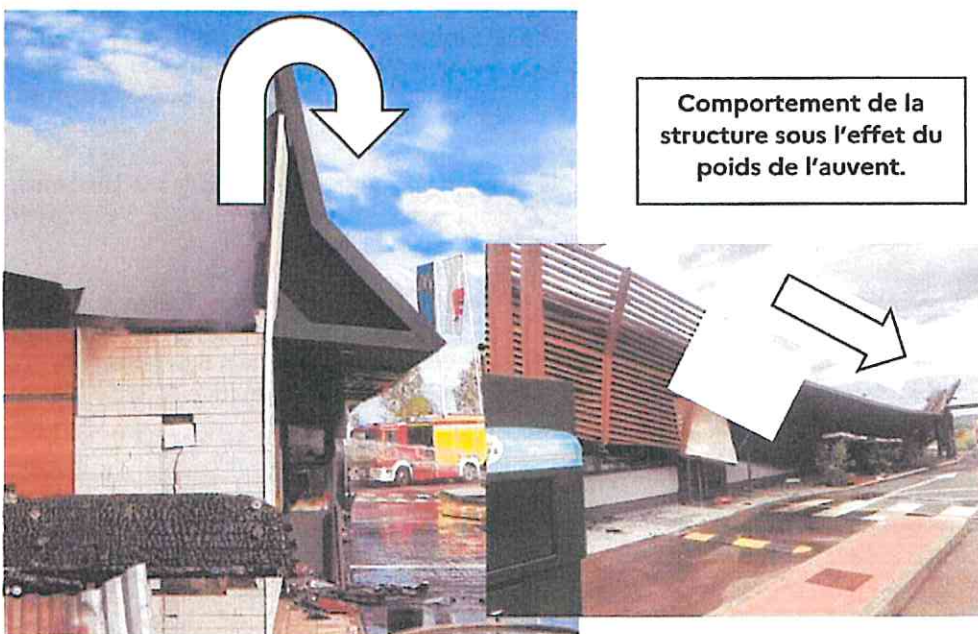
Le dégagement d'urgence manuel est impossible. L'utilisation d'un écarteur est mise en œuvre afin d'extraire le binôme présent sous les morceaux de la façade. Le binôme est alors pris en charge par le personnel médecin et infirmier du véhicule de soutien sanitaire aux opérations (VSSO), présent sur les lieux. Les deux sapeurs-pompiers sont transportés en urgence relative (UR) au centre hospitalier.

Le binôme n°1 se retrouve écrasé et coincé sous les éléments de toiture.

- 1 SP UR : fracture du tibia et du péroné (4 mois d'arrêt de travail)
- 1 SP UR : douleur intercostale
